3号機燃料取り出しの状況

2021年2月25日

東京電力ホールディングス株式会社

1. 燃料取り出し・ガレキ撤去の状況

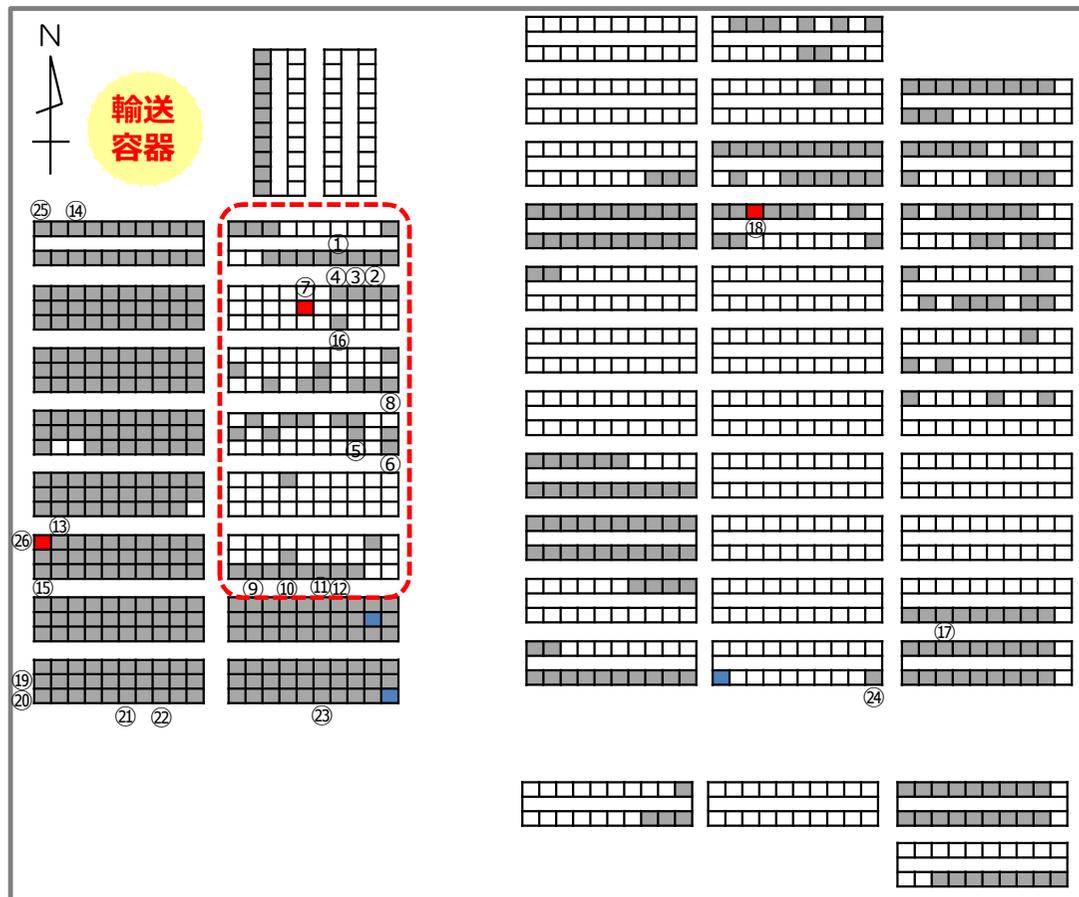
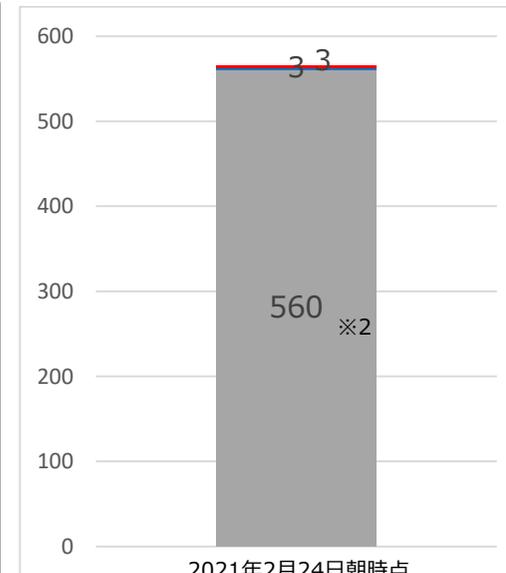
3号機使用済燃料プール (83回目までの取り出し状況を反映)

- 2021年2月24日朝時点,計553体^{※1} /全566体の取り出しを完了している。
- 残り13体の燃料は吊り上げ可能であることを確認済。
 - ✓ 燃料ラック吊りピースの変形の曲げ戻しを行い, 燃料との干渉を解除 (26)
 - ✓ タガネ治具により燃料上部のガレキ除去後, 吊り上げ可を確認 (10, 17, 19~25)
- 2021年2月3日よりハンドル変形燃料の取り出しを開始した。

3号機使用済燃料プール内燃料内訳

- : ハンドル変形燃料
- : ガレキ撤去完了
- : 燃料取り出し済
- : 燃料が入っていないラック
- : 燃料交換機, コンクリートハッチが落下したエリア
- ①~⑬, ⑱, ⑳ : ハンドル変形燃料
- ⑰, ⑲~ ㉕ : タガネ治具適用の変形無し燃料

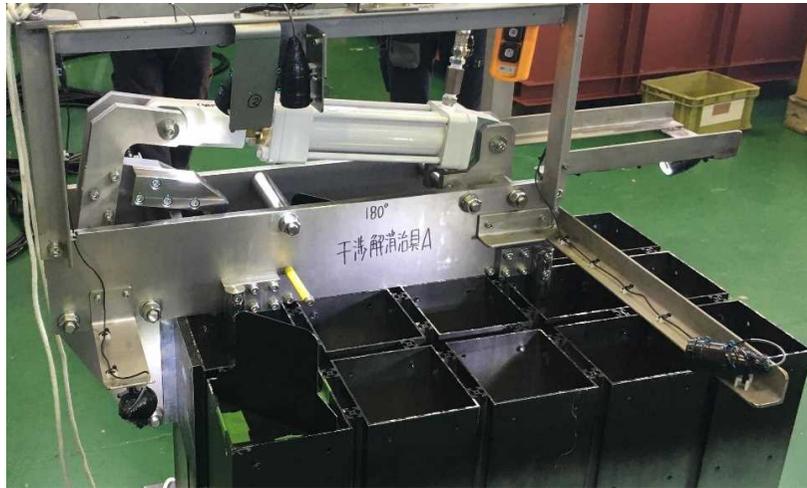
曲げ戻し装置

- 2021年1月30日, 変形した吊りピースをシリンダにより曲げ戻し, 燃料との干渉を解除する措置を実施。当該燃料は吊りピースとの干渉なく吊り上げ可能であることを確認した。

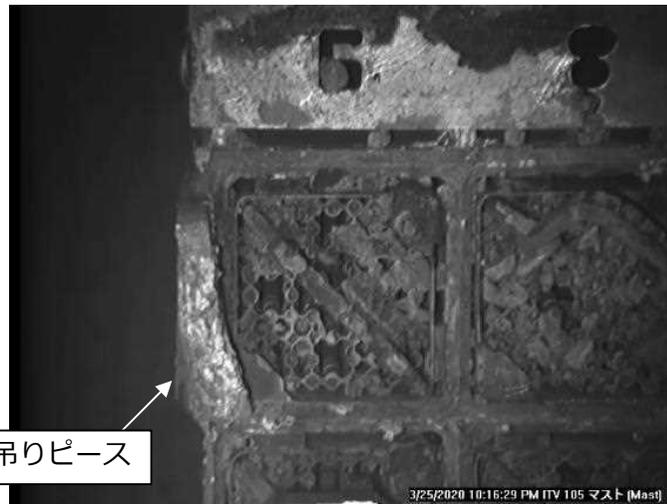
吊りピース

曲げ戻し前

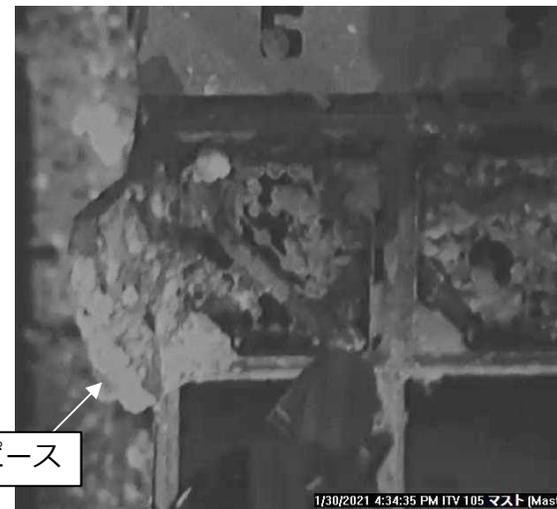
吊りピース

曲げ戻し後

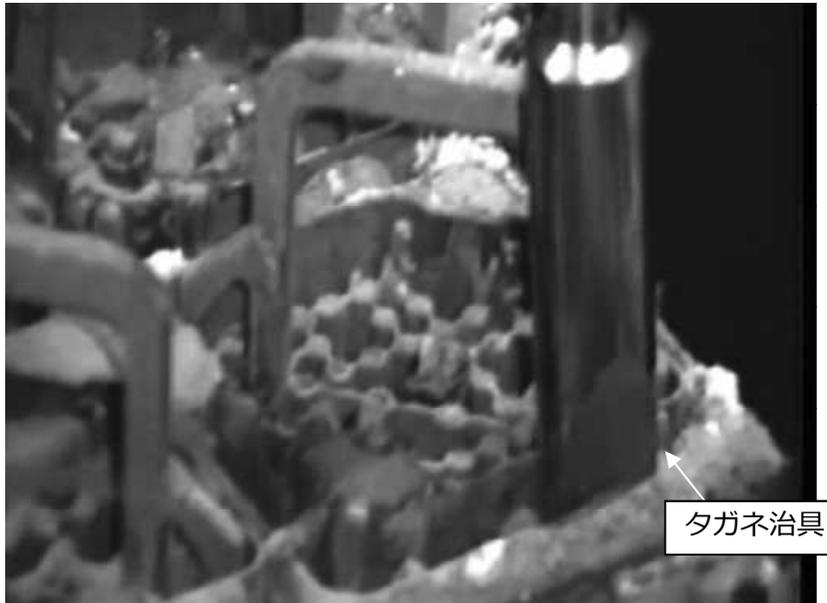
- 1tで吊り上がらない状況を確認した燃料について、タガネ治具による燃料上部のガレキ除去後、吊り上げ可能であることを確認した (⑩,⑬,⑭~⑮)

タガネ治具適用状況例 (⑭)

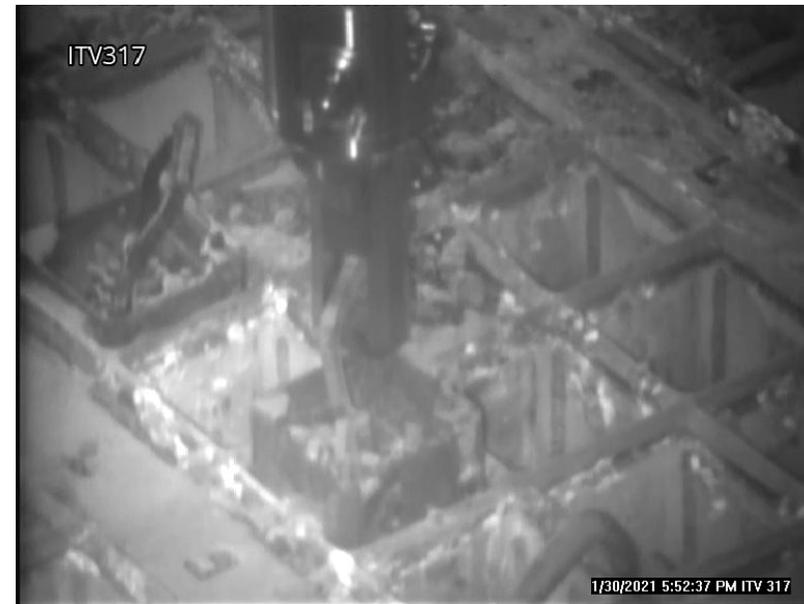
吊り上げ状況例 (⑩)

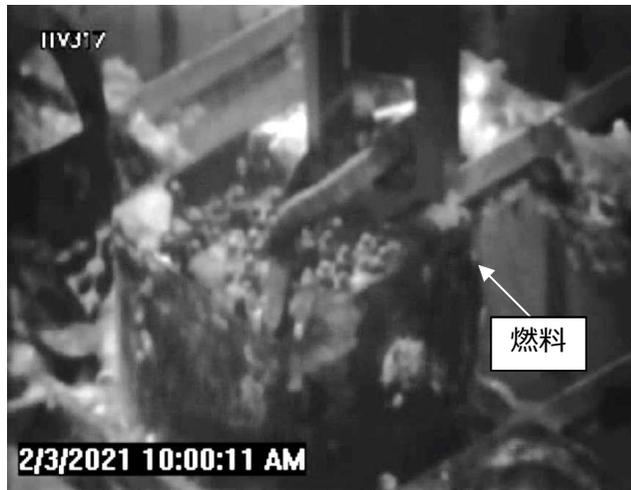
- 2月3日よりハンドル変形燃料の取り出しを開始

3号機でのハンドル変形燃料の吊り上げ

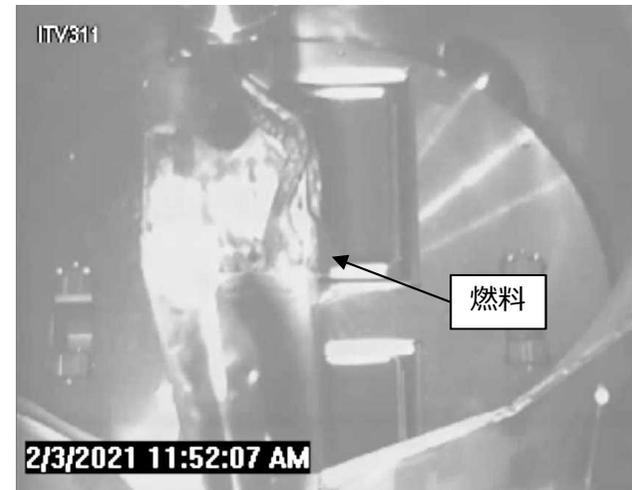
3号機での輸送容器への装填

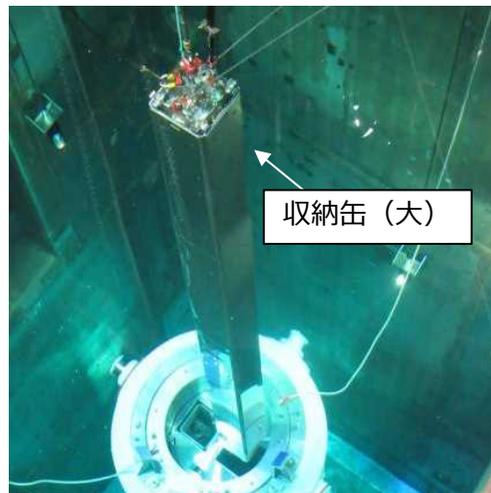
共用プールでの収納缶 (大) の吊り上げ

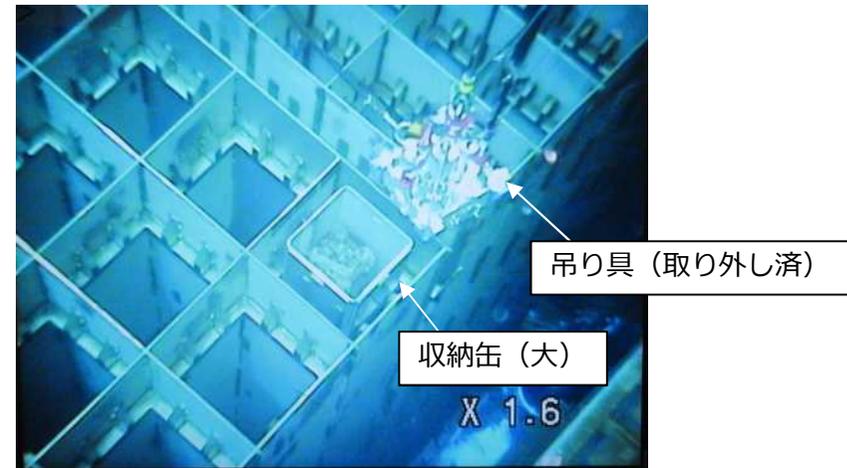
共用プールでの燃料ラックへの収納
