放射性物質分析・研究施設第1棟における給排気設備 の風量不足と運用開始時期見直しについて

2021年2月25日

国立研究開発法人日本原子力研究開発機構

給排気設備の風量不足について

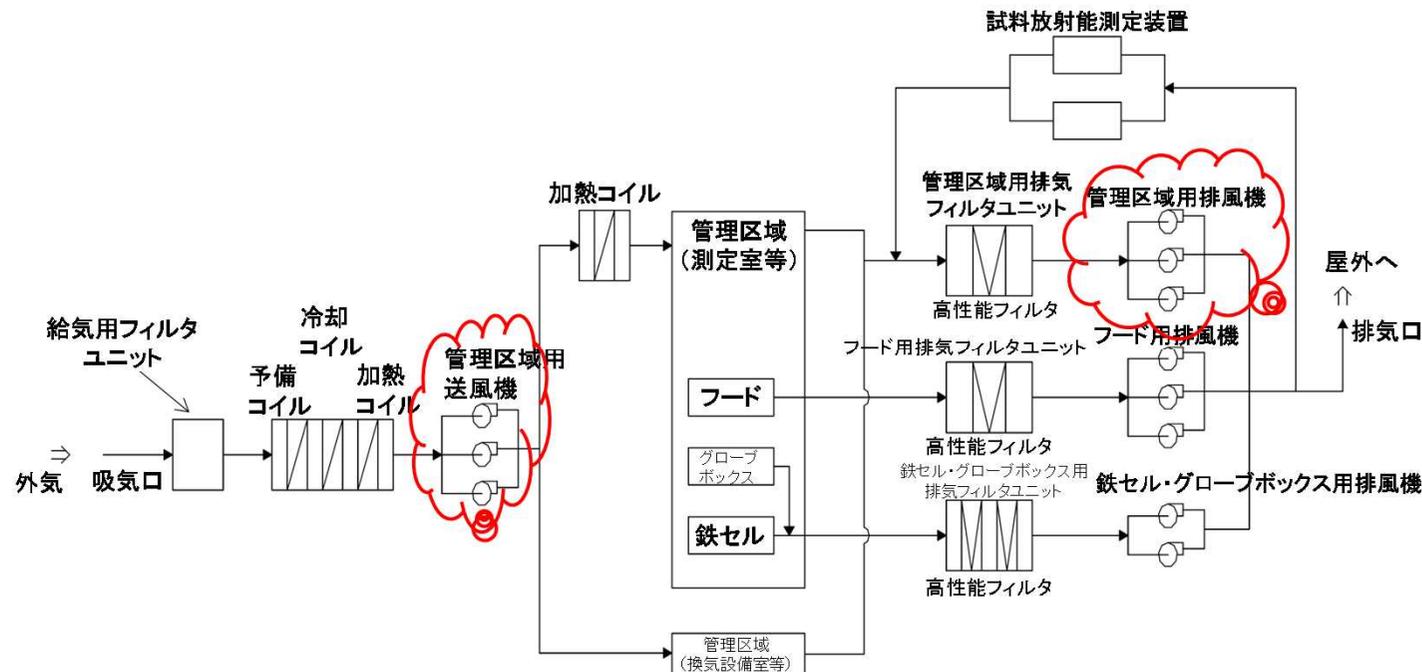
風量不足の内容：管理区域用送風機及び管理区域用排風機について、単体作動試験の一環としての2台運転試験時^{※2}に、所定の風量に達せず。なお1台ずつの性能は所定の性能達成を確認。

※1) 放射性物質の閉じ込めのため施設内を負圧に保つとともに、排気から放射性物質を除去する等の機能を有する設備。

※2) 送風機、排風機はそれぞれ3台設置、通常運転時は2台運転（1台予備）。

- 個別の設備毎に作動確認を行う単体作動試験において、給排気設備^{※1}で風量不足が確認された。
- このため、総合機能試験を進めつつ並行して風量確保対策工事を実施してきたが、改善が見られなかった。
- 現在、総合機能試験を中断し、原因調査と対策検討を実施中。

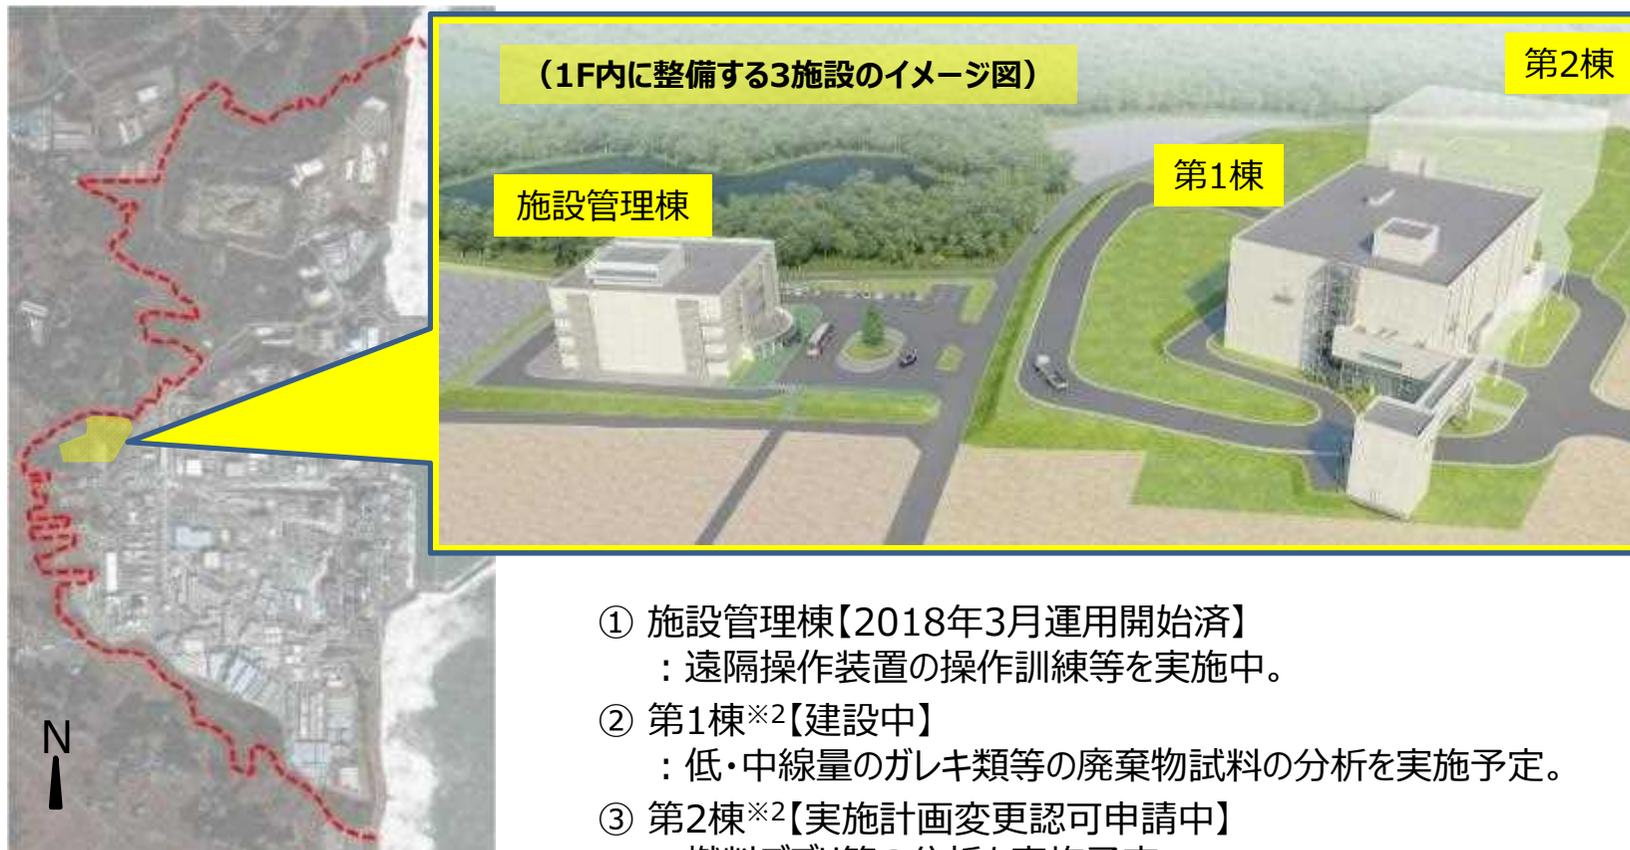
注) 赤破線内側は東電敷地
黄色塗部分が大熊施設

- ① 施設管理棟【2018年3月運用開始済】
：遠隔操作装置の操作訓練等を実施中。
- ② 第1棟※2【建設中】
：低・中線量のカレキ類等の廃棄物試料の分析を実施予定。
- ③ 第2棟※2【実施計画変更認可申請中】
：燃料デブリ等の分析を実施予定。
