「廃炉」の主な作業項目と作業ステップ

3号機使用済燃料プール内の全ての燃料の取り出しが完了（2021年2月28日）

I. 原子炉の状態の確認

II. 分野別の進捗状況

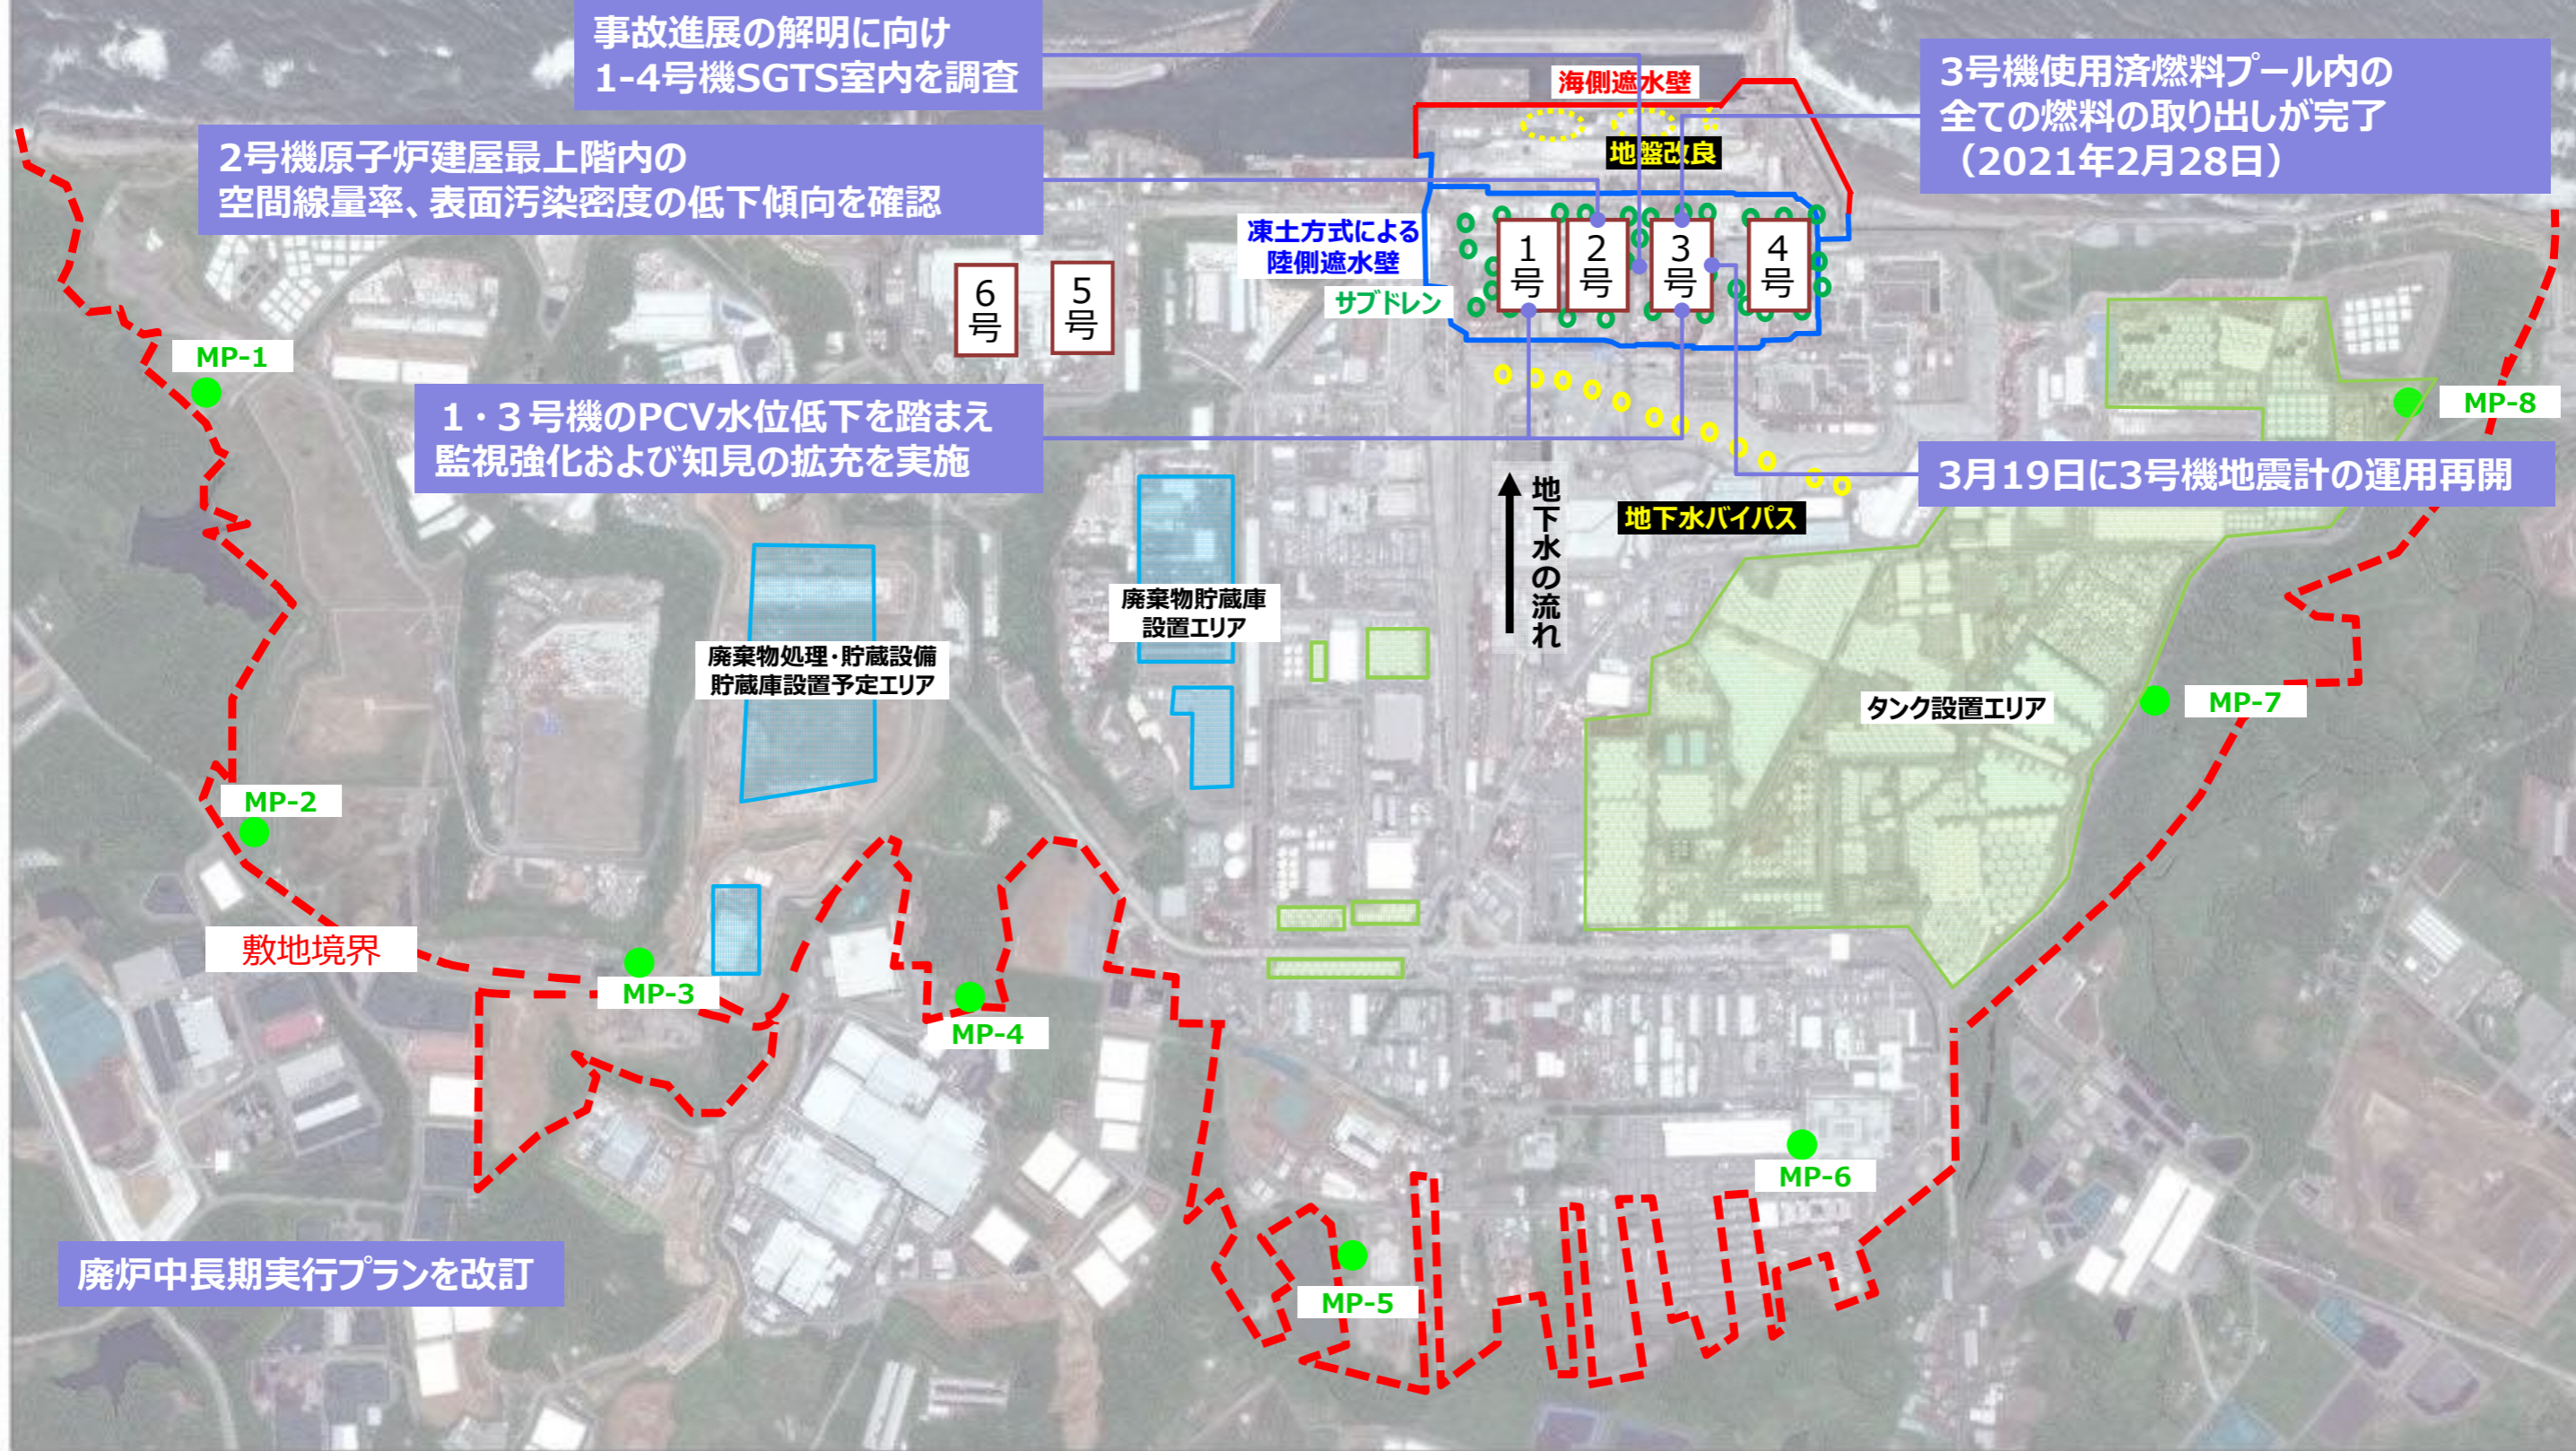
主な取り組みの配置図

※モニタリングポスト (MP-1~MP-8) のデータ
敷地境界周辺の空間線量率を測定しているモニタリングポスト(MP)のデータ (10分値) は0.361 μ Sv/h~1.216 μ Sv/h (2021/2/24 ~ 2021/3/23)。
MP-2~MP-8については、空間線量率の変動をより正確に測定することを目的に、2012/2/10~4/18に、環境改善 (森林の伐採、表土の除去、遮へい壁の設置) の工事を実施しました。
環境改善工事により、発電所敷地内と比較して、MP周辺の空間線量率だけが低くなっています。
MP-6については、さらなる森林伐採等を実施した結果、遮へい壁外側の空間線量率が大幅に低減したことから、2013/7/10~7/11にかけて遮へい壁を撤去しました。
