廃止措置等に向けた進捗状況：使用済み燃料プールからの燃料取り出し作業

至近の目標 1～2号機使用済み燃料プール内の燃料の取り出し開始

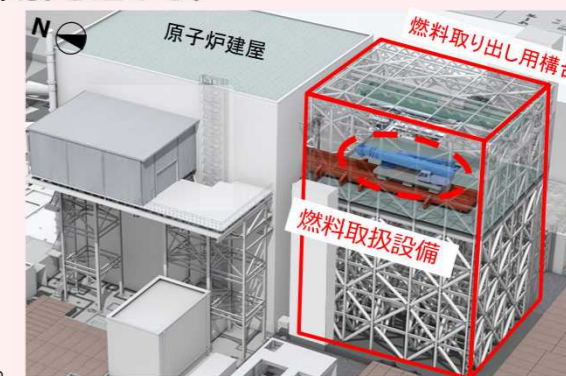
燃料取り出し概要図 (鳥瞰図)

2号機使用済み燃料プールからの燃料取り出しに向けては、2018年11月～2019年2月のオペフロ内調査の結果を踏まえ、建屋上部を全面解体する工法から建屋南側に小規模開口を設置し、ブーム型クレーンを用いる工法へ変更することとした。引き続き、2024～2026年度の燃料取り出し開始に向け、検討を進める。

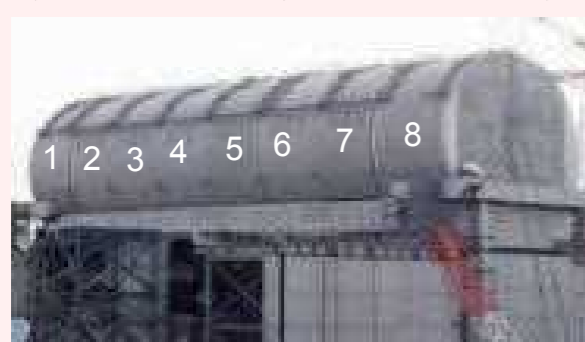
ドーム屋根設置状況 (2019/2/21撮影)

燃料取り出し用カバー設置に向けて、プール内大型ガレキ撤去作業が2015年11月に完了。安全・着実に燃料取り出しを進めるために、現場に設置する燃料取扱設備を用いて、工場にて遠隔操作訓練を実施(2015年2月～12月)。原子炉建屋最上階の線量低減対策(除染、遮へい)を、2016年12月に完了。2017年1月より燃料取り出し用カバー・燃料取扱設備の設置作業を実施。2018年2月23日燃料取り出し用カバー設置完了。燃料取り出しに向けては、燃料取り出し訓練と併せて計画していたガレキ撤去訓練を2019年3月15日より開始し、2019年4月15日より燃料取り出しを開始。2021年2月28日燃料取り出しを完了。

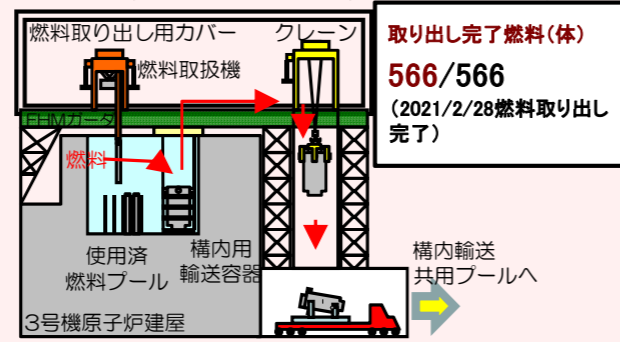
カバー内部燃料取扱設備 全体イメージ

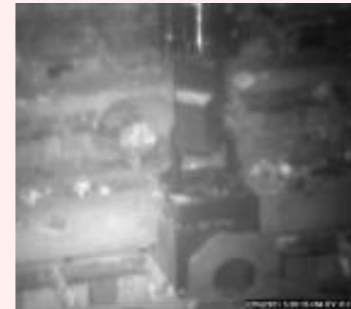
燃料取り出し (556体目) の状況 (撮影日2021年2月26日)

取り出し完了燃料(体)
566/566
(2021/2/28燃料取り出し完了)

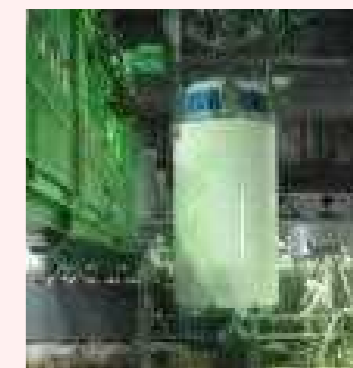
燃料取り出し状況

燃料取り出し作業開始から1年以内となる2014年11月5日に、プール内の使用済み燃料1,331体の共用プールへの移送が完了した。残りの新燃料の6号機使用済み燃料プールへの移送は、2014年12月22日に完了。(新燃料2体については燃料調査のため2012年7月に先行して取り出し済)これにより、4号機原子炉建屋からの燃料取り出しが完了した。今回の経験を活かし他号機のプール燃料取り出しに向けた作業を進める。

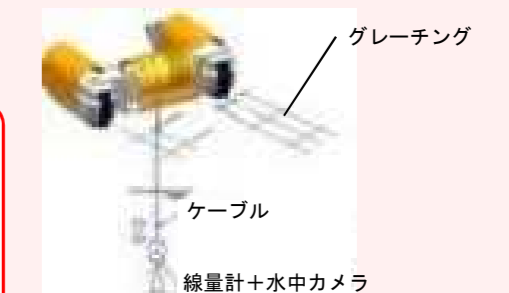
線量計、カメラ吊り降ろしイメージ

- 【調査概要】
- 2015年4月に、狭隘なアクセス口(内径φ100mm)から格納容器内へ進入し、格納容器1階内部の映像、空間線量等の情報を取得。
 - 2017年3月、ペDESTAL外地下階へのデブリの広がり調査するため、自走式調査装置を用いた調査を実施し、PCV底部の状況を初めて撮影。得られた画像データと線量データを元に、PCV内部の状況を継続検討していく。

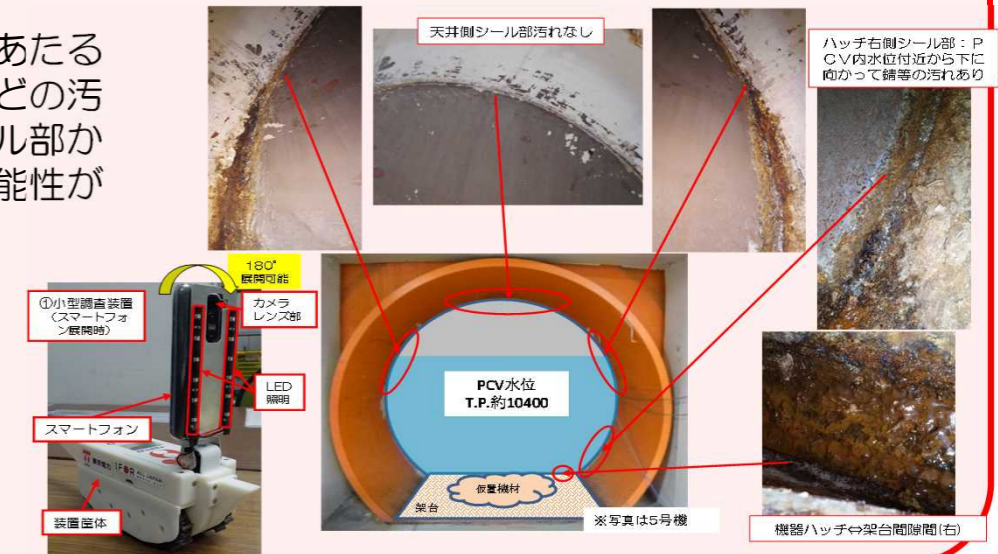
格納容器内水位より下部にあたる機器ハッチ周辺にて、錆などの汚れが確認されたため、シール部からじみ程度の漏えいの可能性が考えられる。

同様のシール構造である他の格納容器貫通部も含め、調査・補修方法を検討する。

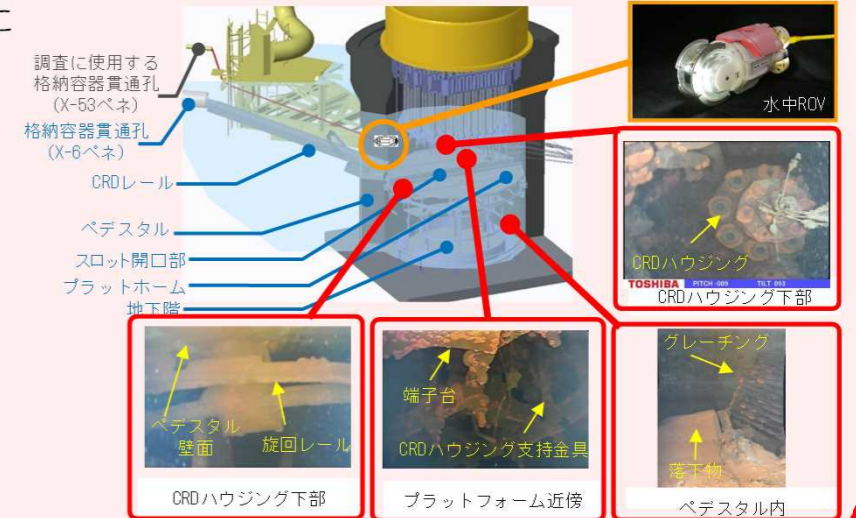
ペDESTAL内部の状況

- PCV内部調査用に予定しているX-53ペネ(※4)の水没確認を遠隔超音波探傷装置を用いて調査を実施し、水没していないことを確認(2014年10月22日~24日)。
- PCV内を確認するため、2015年10月20日、22日にX-53ペネから格納容器内部へ調査装置を入れ、映像、線量、温度の情報を取得、内部の滞留水を採取。格納容器内の構造物・壁面に損傷は確認されず、水位は推定値と一致しており、内部の線量は他の号機に比べて低いことを確認。
- 2017年7月に、水中ROV(水中遊泳式遠隔調査装置)を用いて、ペDESTAL内の調査を実施。
- 調査で得られた画像データの分析を行い、複数の構造物の損傷や炉内構造物と推定される構造物を確認。
- また、調査で得られた映像による3次元復元を実施。復元により、回転式のプラットフォームがレール上から外れ一部が堆積物に埋まっている状況等、構造物の相対的な位置を視覚的に把握することが出来た。

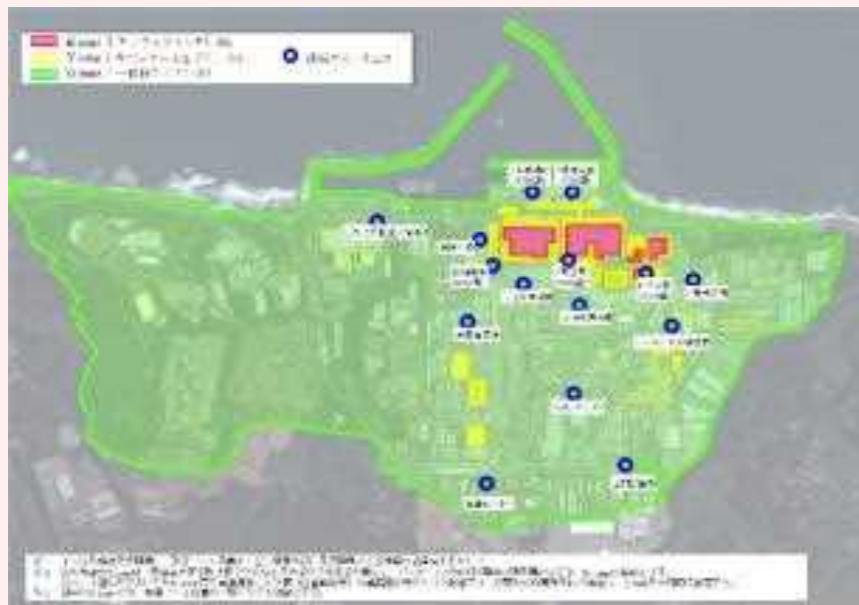
R ZONE (アノラックエリア)	Y ZONE (カバーオールエリア)	G ZONE (一般エリア)
全面マスク	全面マスク ^{※1} 又は半面マスク	使い捨て式防じんマスク
カバーオールの上にアノラック	カバーオール	一般作業服 ^{※3}

※1 水処理設備多核種除去装置等を含む建屋内の作業(視察等を除く)は、全面マスクを着用する。
 ※2 濃縮塩水、Sr処理水を内包しているタンクエリアでの作業(濃縮塩水等を取り扱わない作業、パトロール、作業計画時の現場調査、視察等を除く)時及びタンク移送ラインに關する作業時は、全面マスクを着用する。
 ※3 特定の軽作業(パトロール、監視業務、構外からの持ち込み物品の運搬等)

福島第一原子力発電所敷地内の環境線量低減対策の進捗を踏まえて、1～4号機建屋周辺等の汚染の高いエリアとそれ以外のエリアを区分し、各区分に応じた防護装備の適正化を行うことにより、作業時の負荷軽減による安全性と作業性の向上を図る。

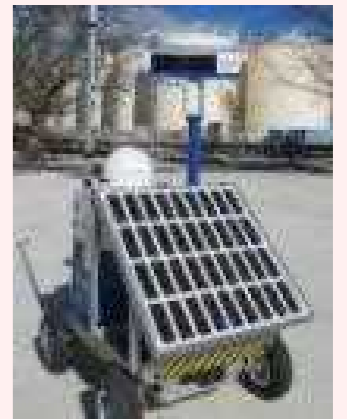
線量率モニタの設置状況

福島第一構内で働く作業員の方が、現場状況を正確に把握しながら作業できるように、2016年1月4日までに合計86台の線量率モニタを設置。

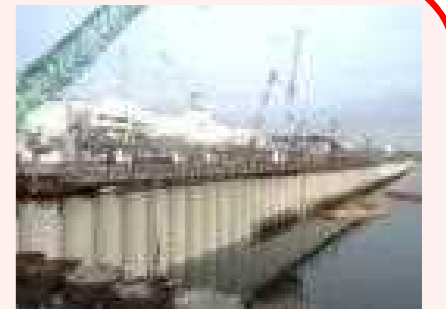
海側遮水壁 鋼管矢板打設完了状況

2015年9月22日に鋼管矢板の打設が完了した後、引き続き、鋼管矢板の継手処理を行い、2015年10月26日に海側遮水壁の継手処理を完了。これにより、海側遮水壁の閉合作業が終わり、汚染水対策が大きく前進した。
