建屋滞留水処理等の進捗状況について

2021年 3月25日

東京電力ホールディングス株式会社

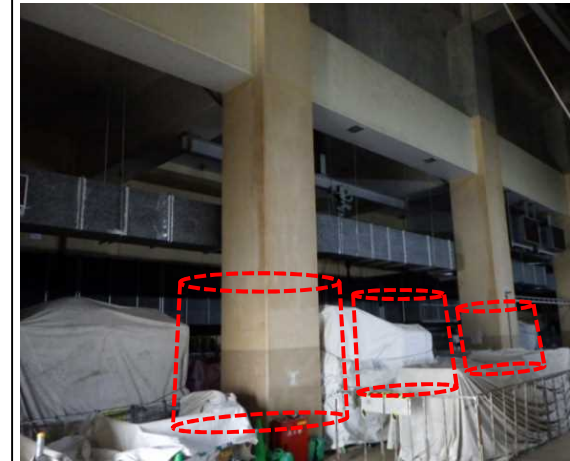
設置イメージ

- 現在の検討状況は以下の通りであるが、今後、詳細に設計検討を進め、2023年度内の稼働を目指す。
 - 想定設置場所：PMB（4階）
 - 想定容量：数十m³×数基程度※
 - ※大雨時等、1~4号機建屋への流入量増大時にはPMB、HTIへ一時貯留する可能性がある。
 - 敷地境界や周辺作業に放射線影響を与えないよう、遮蔽等を設置
