## H 4 ・ H 6 エリアタンク漏えいによる汚染の影響調査

- ①追加ボーリング観測孔の放射性物質濃度推移
- ②地下水バイパス調査孔・揚水井の放射性物質濃度推移
- ③排水路の放射性物質濃度推移
- ④海水の放射性物質濃度推移

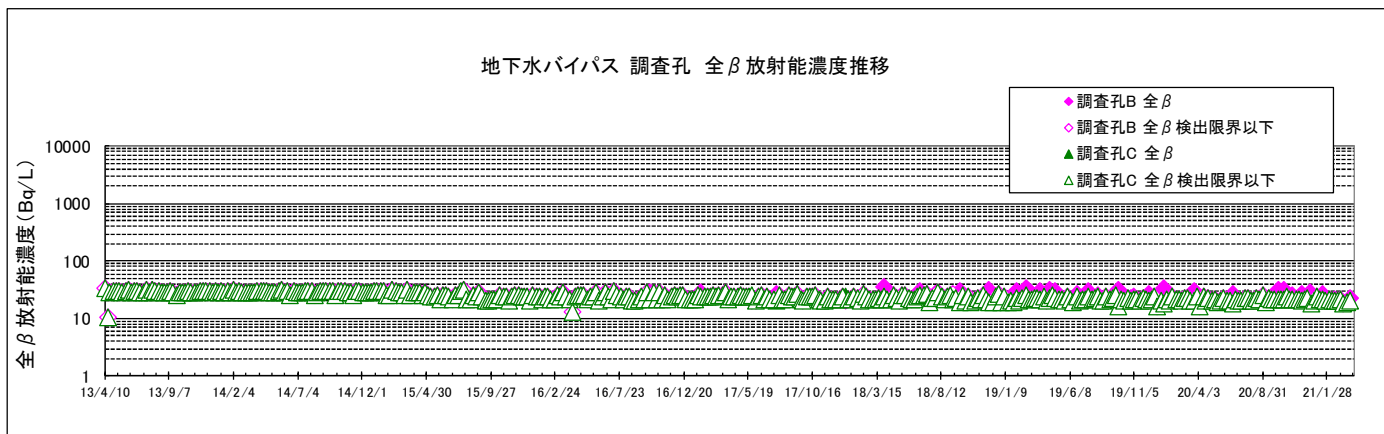
【全β】

地下水バイパス調査孔

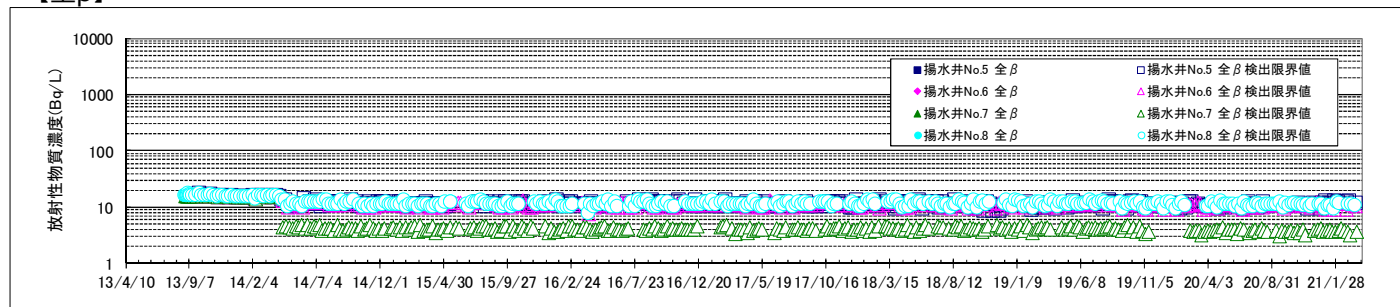
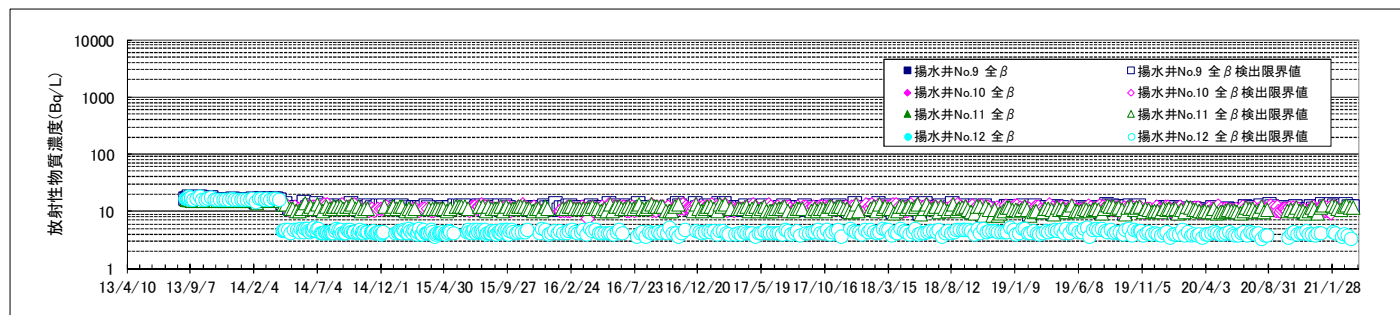
【全β】

### 地下水バイパス揚水井

揚水井No.5： 2021/3/11 配管清掃に伴い採取中止  
 揚水井No.6： 2021/3/1 配管清掃に伴い採取中止 3/22 地震の影響に伴い採取中止  
 揚水井No.7： 2021/3/11 設備点検に伴い採取中止  
 揚水井No.8： 2021/2/22 配管清掃に伴い採取中止 3/22 地震の影響に伴い採取中止  
 揚水井No.10： 2021/2/22, 25 3/1, 4, 8, 11, 15, 22 ポンプ点検により採取中止  
 揚水井No.12： 2021/3/22 地震の影響に伴い採取中止

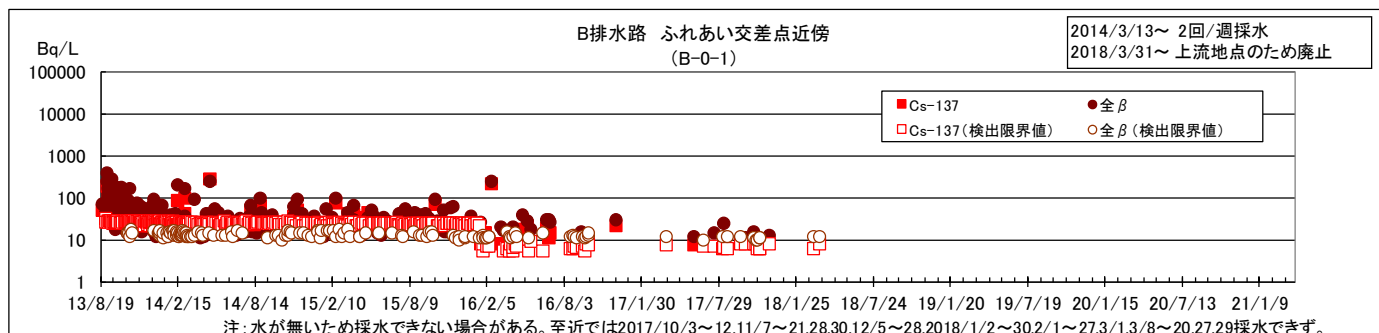
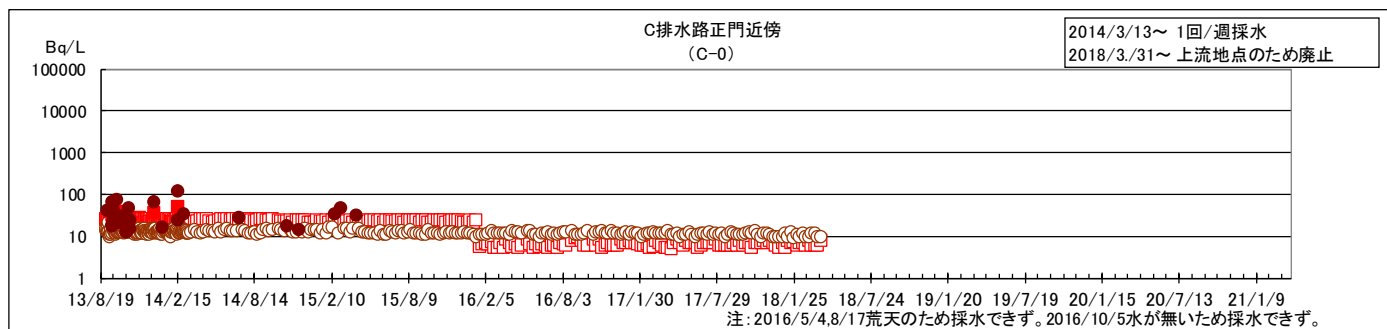
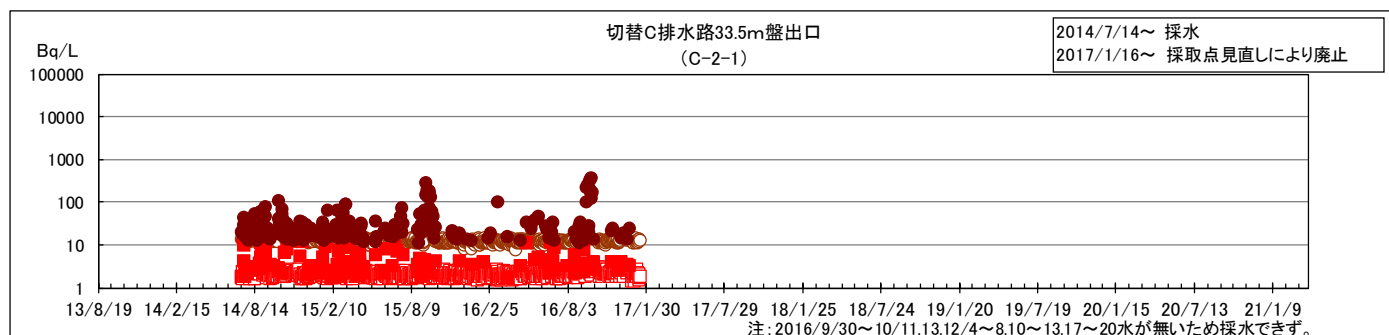
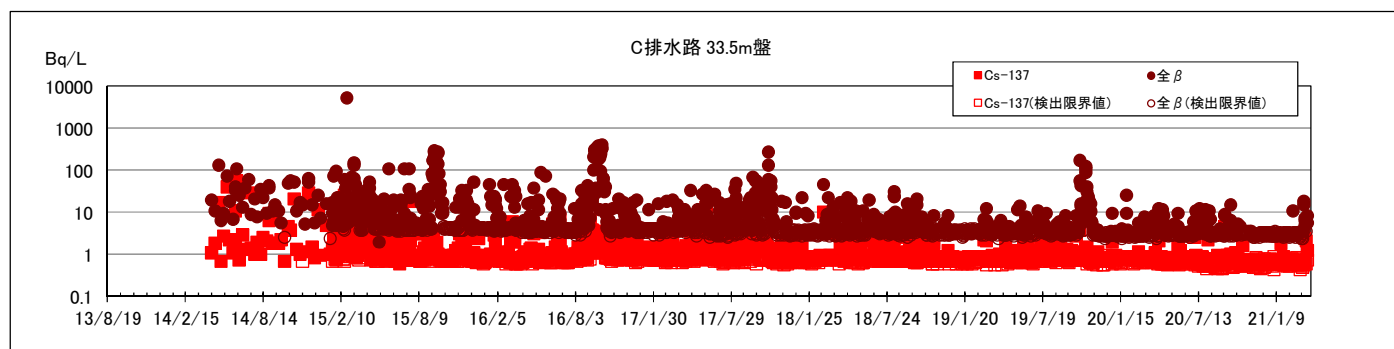
### ③排水路の放射性物質濃度推移

(注)  
Cs-134,137の検出限界値を見直し(B排水路ふれあい交差点近傍: 2016/1/21～、C排水路正門近傍: 2016/1/20～)。

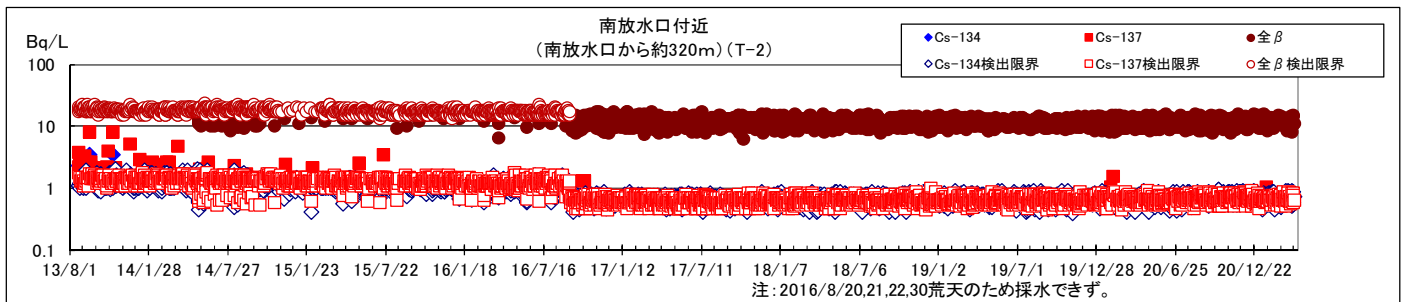
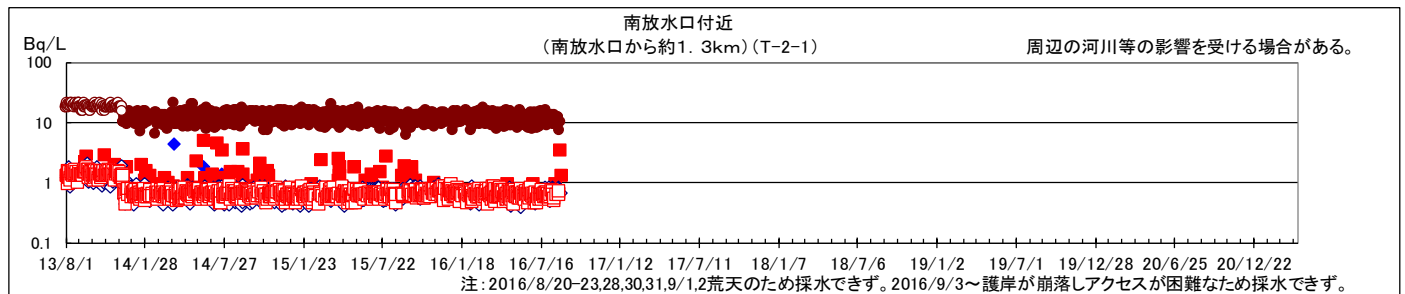
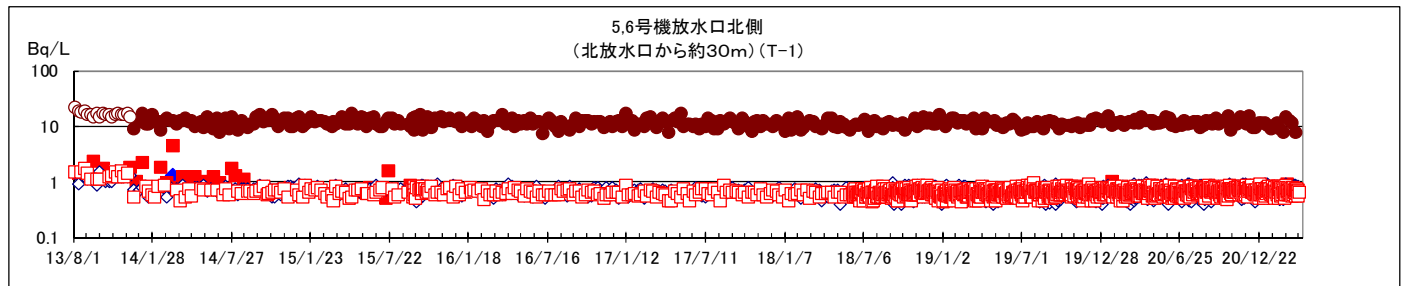
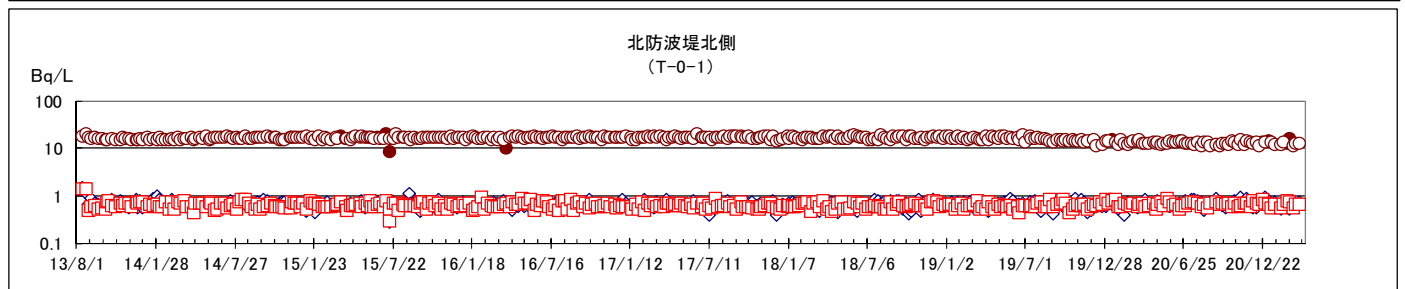
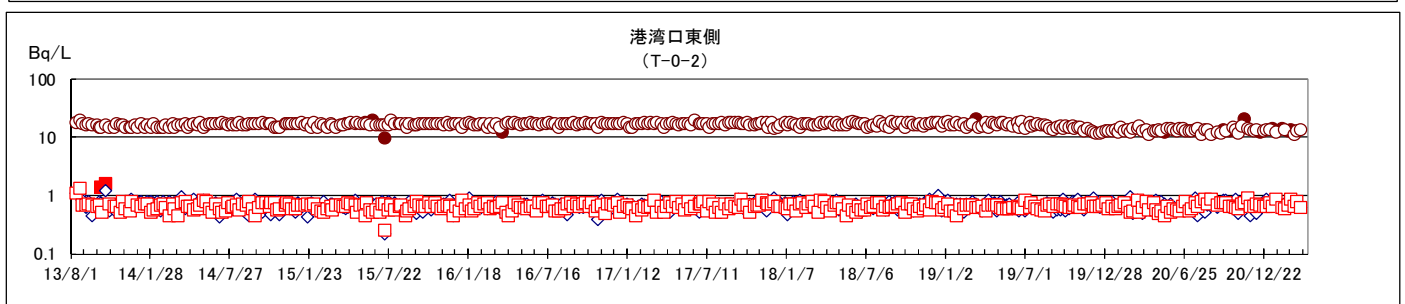
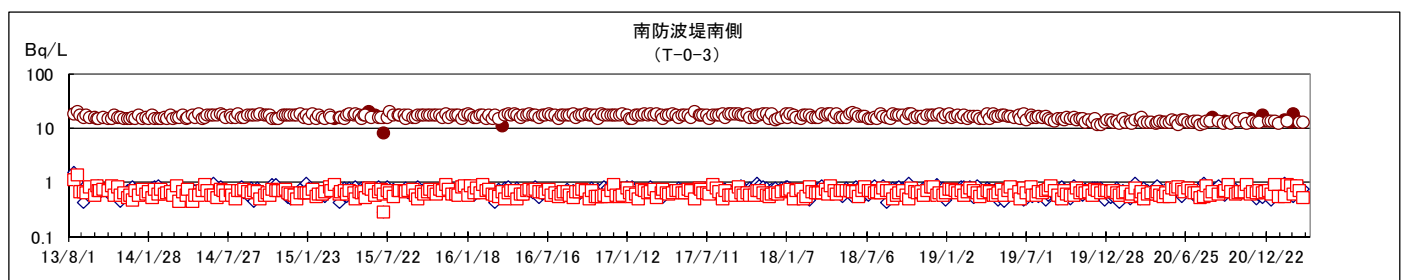
#### ④海水の放射性物質濃度推移

南放水口付近: 地下水バイパス排水中に検出限界値を下げて分析したものも表示している。

2016/9/15～全βの検出限界値を見直し(20→5Bq/L)。

2017/1/27～防波堤補修のため南放水口より約330m南の地点から約280m南の地点へ変更。

2018/3/23～階段の本設化に伴い南放水口より約320m南の地点へ変更。

北防波堤北側、港湾口東側、南防波堤南側: 全βの検出が増えたため2015/7/13は第三者機関においても検出限界値を下げて分析したものも表示している。
