# 1-4号機SGTS室調査の結果について

2021年3月25日

東京電力ホールディングス株式会社

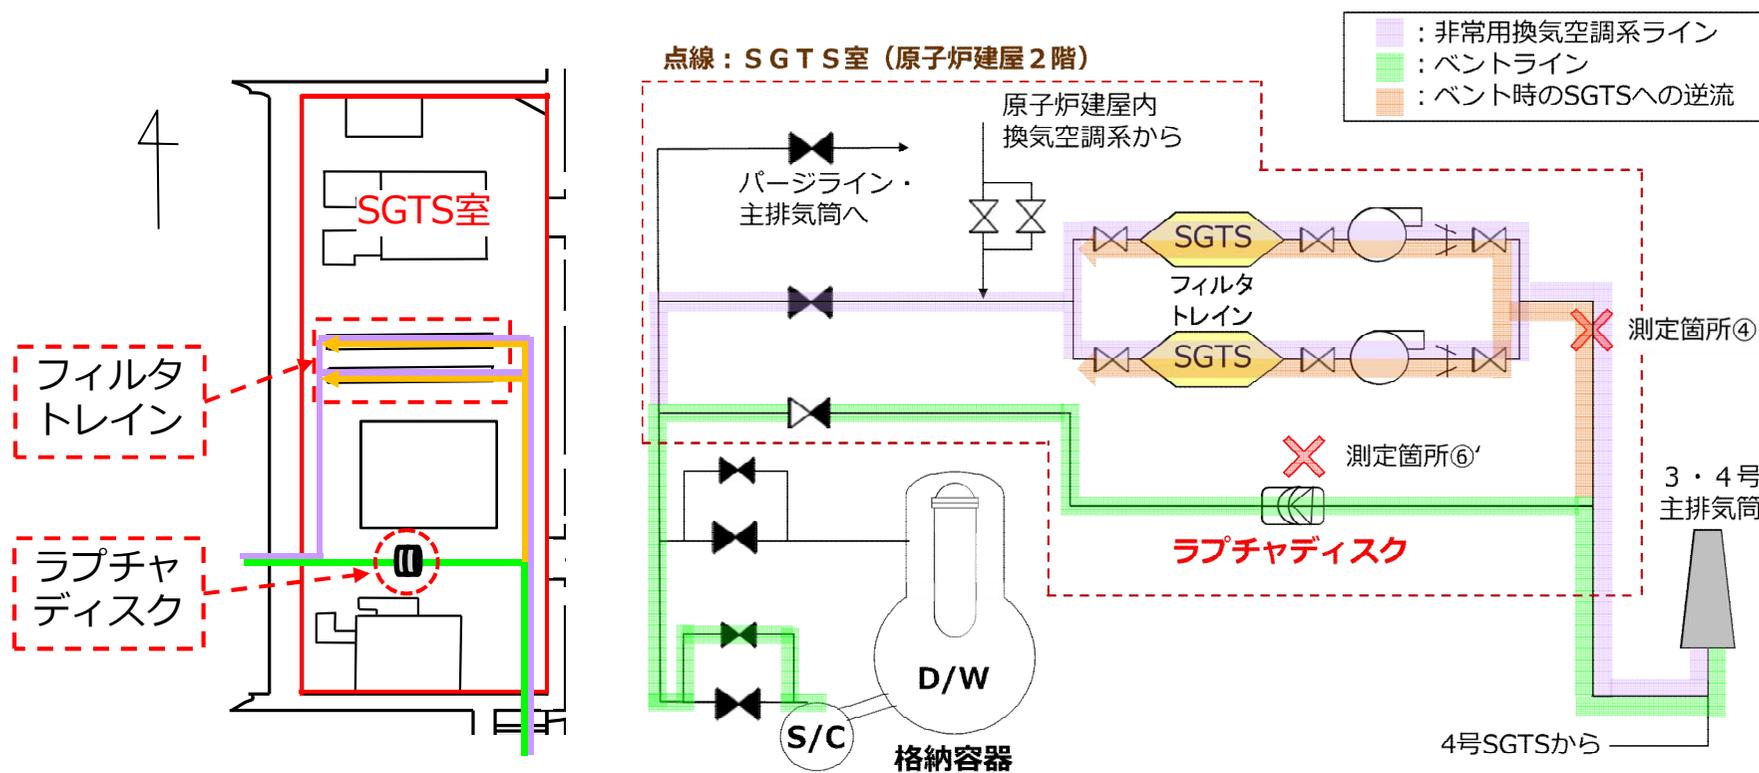
3号機SGTS室内の配管引き回し（左）と概略系統構成（右）

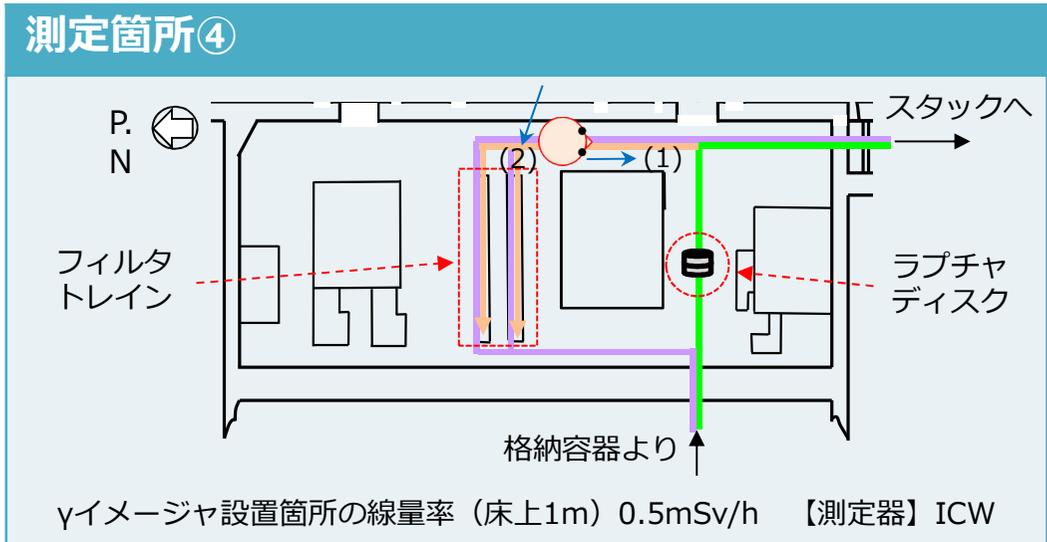
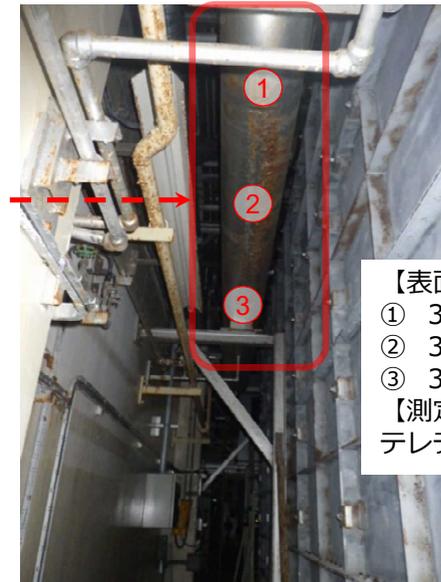
矢視(1)

【表面線量率】  
 ① 3.3mSv/h  
 ② 3.7mSv/h  
 ③ 3.3mSv/h  
 【測定器】  
 テレテクター

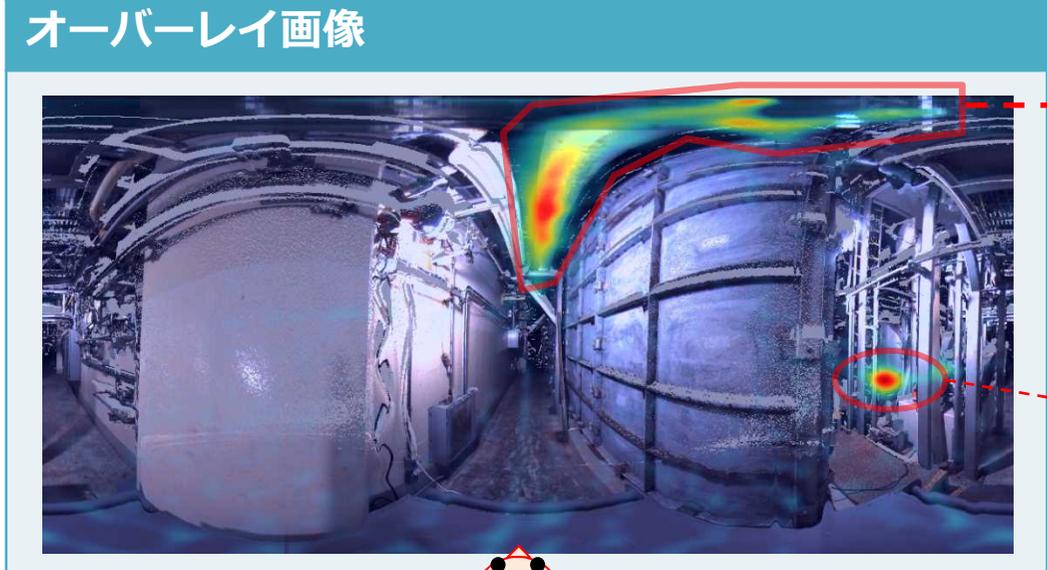
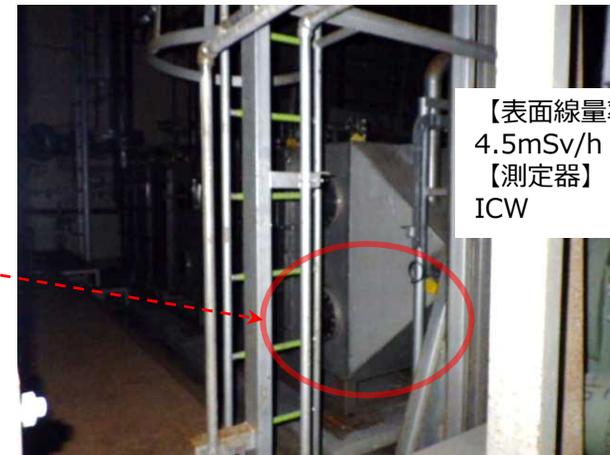
矢視(2)

【表面線量率】  
 4.5mSv/h  
 【測定器】  
 ICW

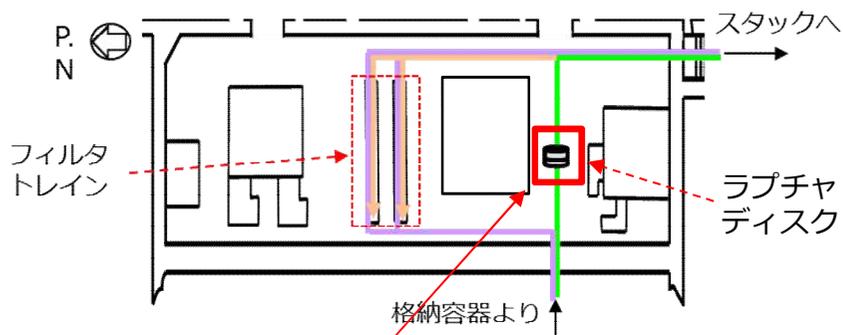
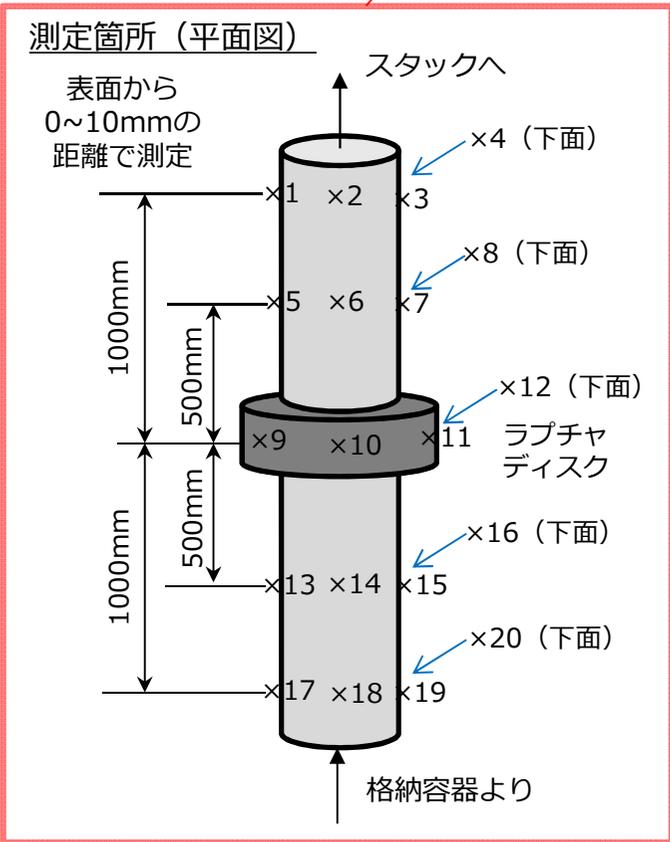
線種 No	表面線量当量率(mSv/h)		線種 No	表面線量当量率(mSv/h)	
	γ線	γ+β線		γ線	γ+β線
×1	26	-	×11	2.5	-
×2	32	-	×12	2.0	-
×3	9.0	-	×13	6.0	-
×4	18	-	×14	5.0	-
×5	10	-	×15	6.0	-
×6	30	-	×16	6.0	-
×7	15	-	×17	7.0	-
×8	30	-	×18	9.0	-
×9	2.5	-	×19	8.0	-
×10	5.0	-	×20	7.0	-

ラブチャディスクの周辺においては、測定線量率は  
 ラブチャディスク

<ラブチャディスク上流  
 　　　　<ラブチャディスク下流

という関係にあることが分かった。  
 これは、ベントができていない2号機において、  
 ラブチャディスク（不動作で閉）の周辺に  
 ほとんど汚染が見られないことと大きく異なる。

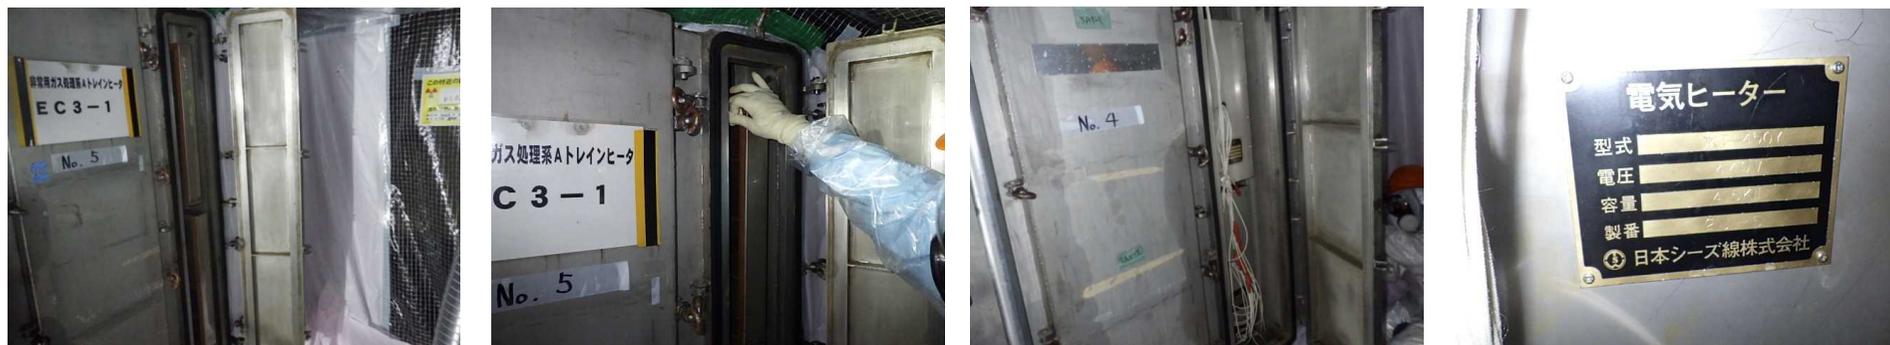
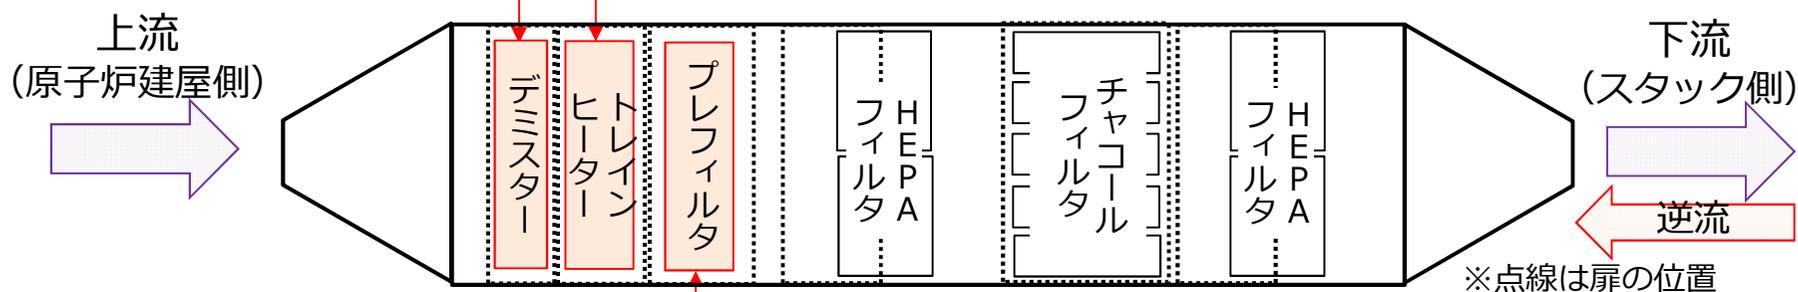
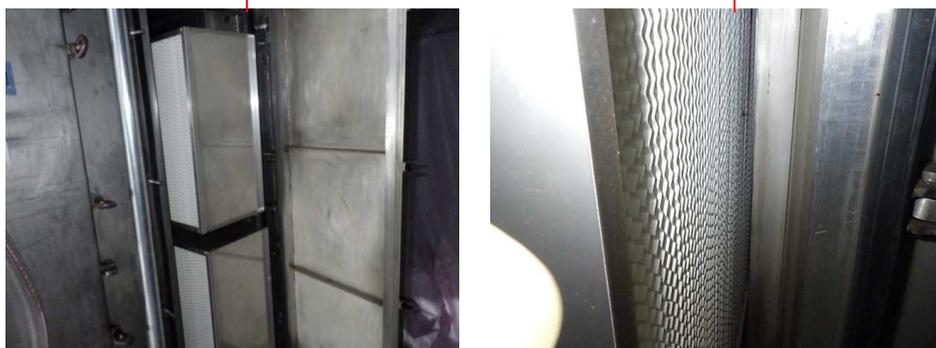
デミスター

トレインヒーター

プレフィルタ

測定箇所	表面線量当量率 (mSv/h)			
	フィルタ表面 (11/9測定)		扉表面 (8/19測定)	
	γ	β+γ	γ	β+γ
デミスター	1.2	3.5	-	-
トレインヒーター	0.40	1.2	0.55	0.55
プレフィルタ (上流)	2.0	2.5	0.80	0.80
プレフィルタ (下流)	2.0	2.0

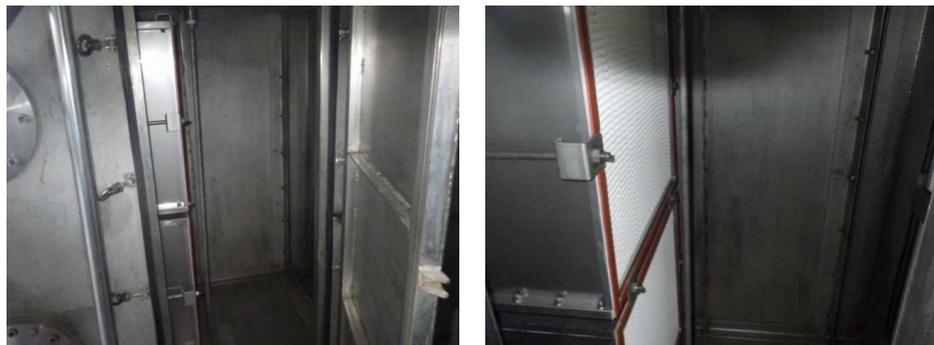
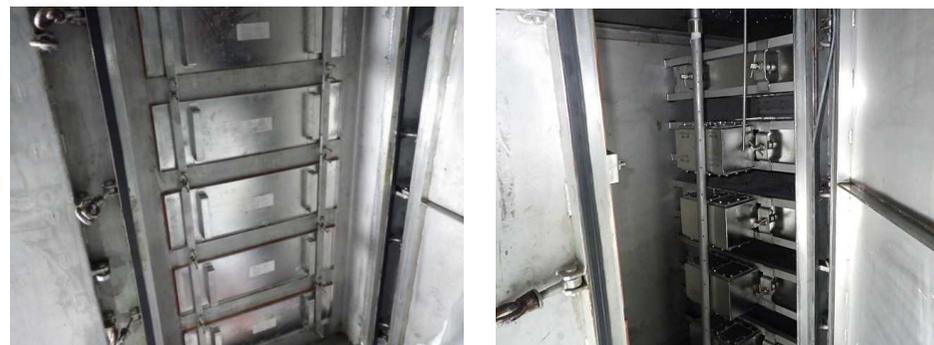
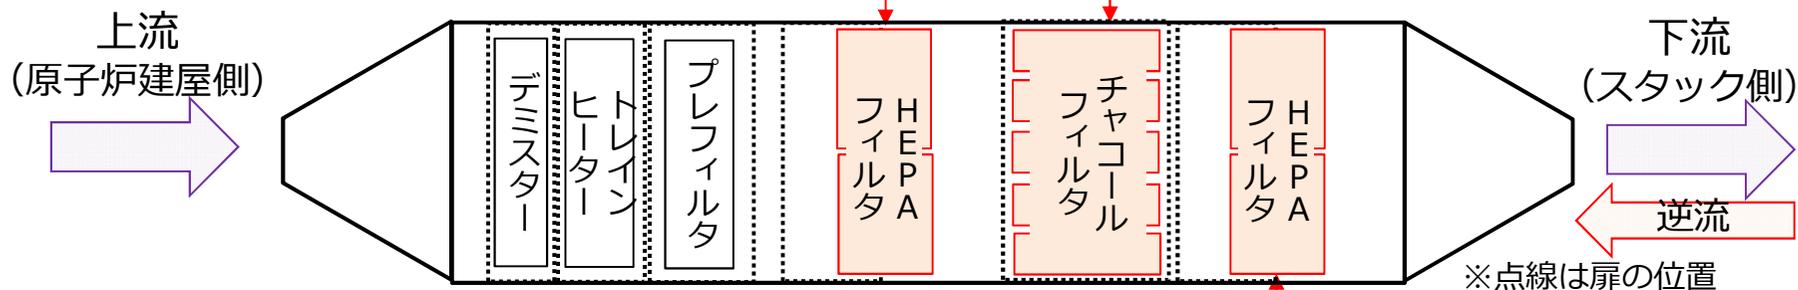
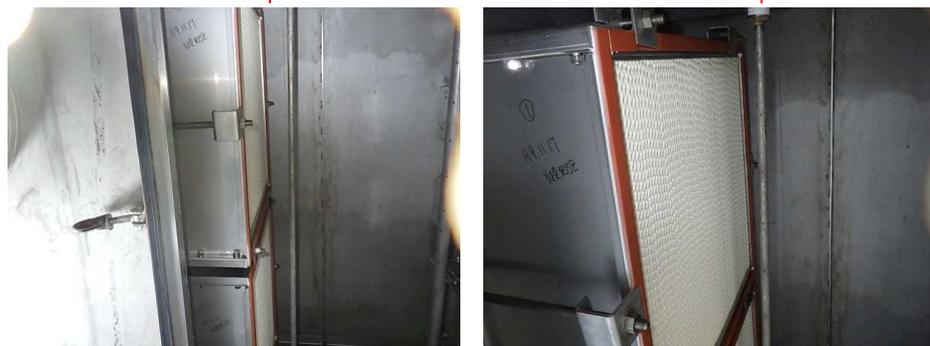
HEPAフィルタ (No.3)

チャコールフィルタ

HEPAフィルタ (No.1)

測定箇所	表面線量当量率 (mSv/h)			
	フィルタ表面 (11/9測定)		扉表面 (8/19測定)	
	γ	β+γ	γ	β+γ
HEPAフィルタ (No.3)	4.0	4.0	1.1	1.1
チャコールフィルタ	0.50	1.0	0.30	0.30
HEPAフィルタ (No.1)	1.0	4.0	0.40	0.40

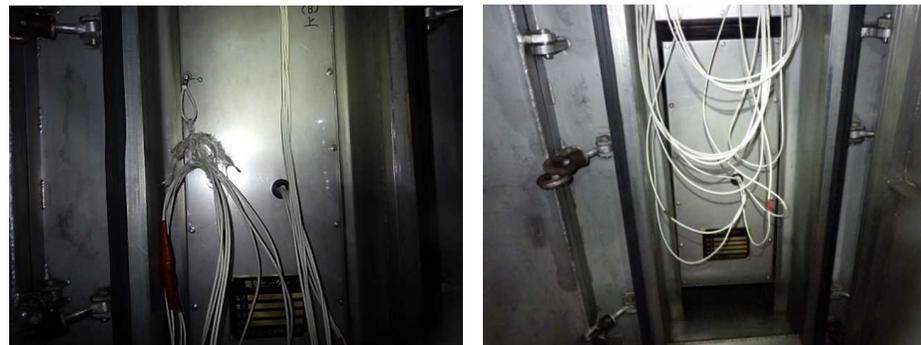
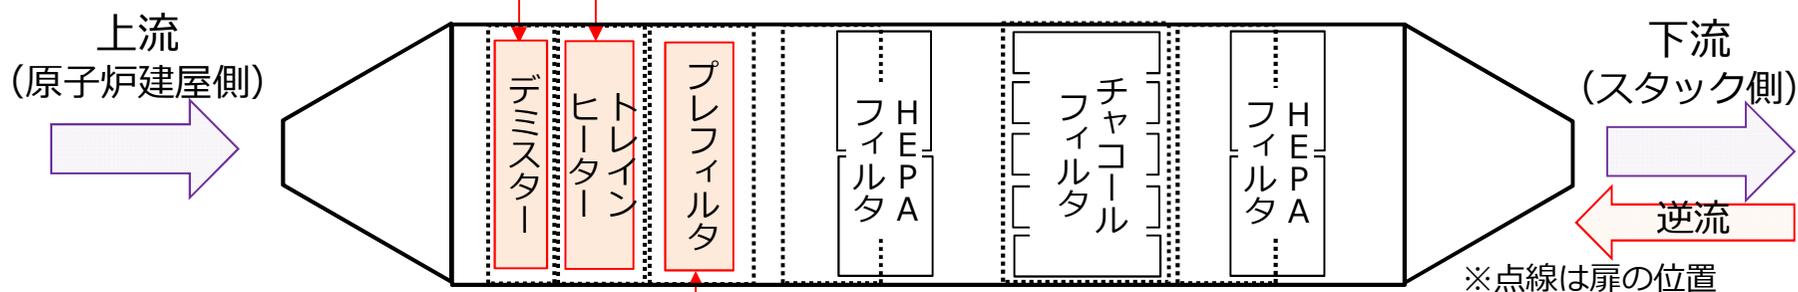
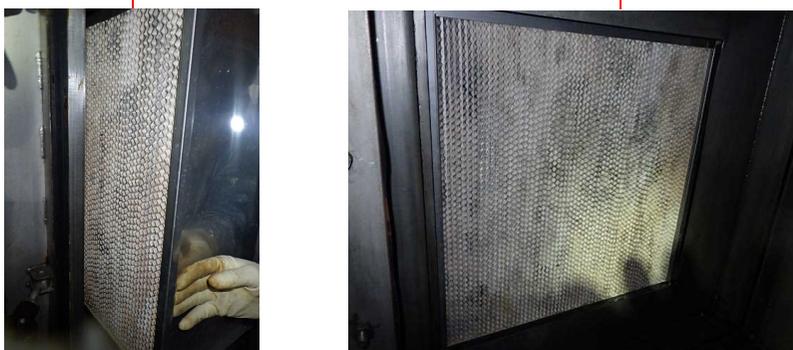
デミスター

トレインヒーター

プレフィルタ

測定箇所	表面線量当量率 (mSv/h)			
	フィルタ表面 (11/16測定)		扉表面 (8/19測定)	
	γ	β+γ	γ	β+γ
デミスター	2.2	25.0	-	-
トレインヒーター	0.5	0.8	0.50	0.50
プレフィルタ (上流)	0.7	2.5	0.50	0.50
プレフィルタ (下流)	0.5	2.0

- 扉開口部高さより内部の水位が高かった。開放時に流出した水（約50L）については、一部を袋で回収した。  
残水はトレイン内部に留まっている。（目視にて底部から5~10cm程度の水位）  
⇒袋内の水及びトレイン内部の水をサンプル採取し、残水は汲み取りを行い既設ファンネルから排水予定。
- たまり水の仮設ハウス外への流出なし、作業員の身体汚染なし。
- A系トレインでは扉の内側や内壁等に少量の水滴を確認（約3L）。

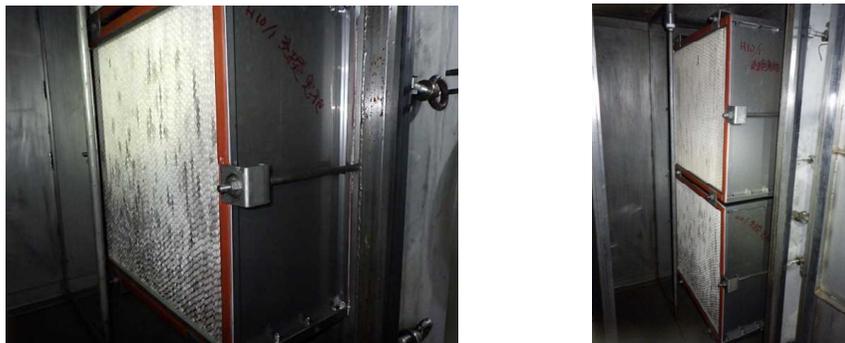
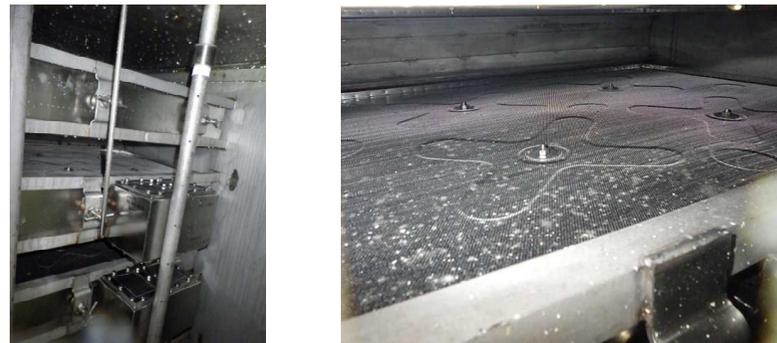
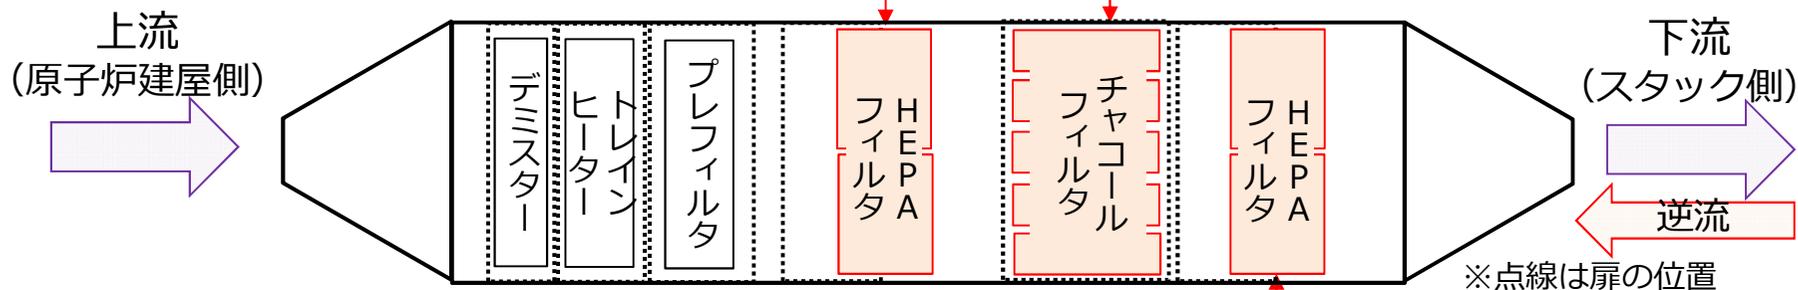
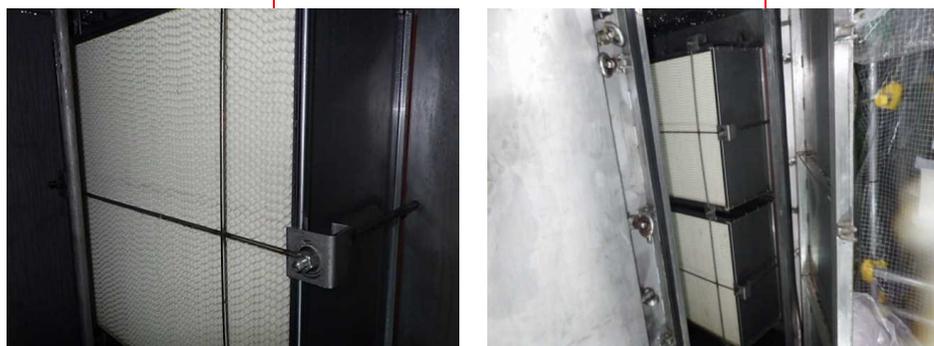
HEPAフィルタ (No.3)

チャコールフィルタ

HEPAフィルタ (No.1)

測定箇所	表面線量当量率 (mSv/h)			
	フィルタ表面 (11/16測定)		扉表面 (8/19測定)	
	γ	β+γ	γ	β+γ
HEPAフィルタ (No.3)	4.0	12.0	0.90	0.90
チャコールフィルタ	0.9	0.9	1.6	1.6
HEPAフィルタ (No.1)	1.8	2.5	1.3	1.5

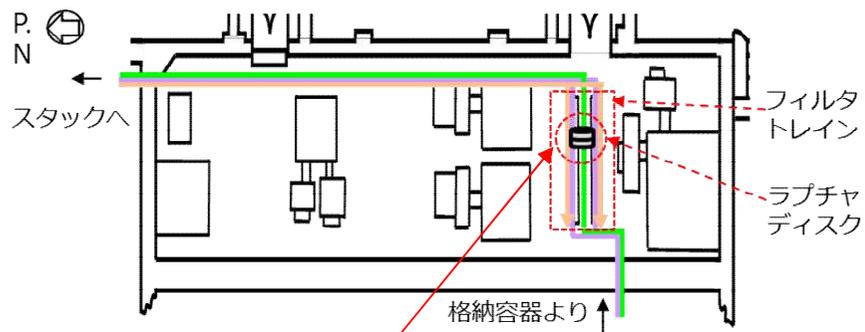
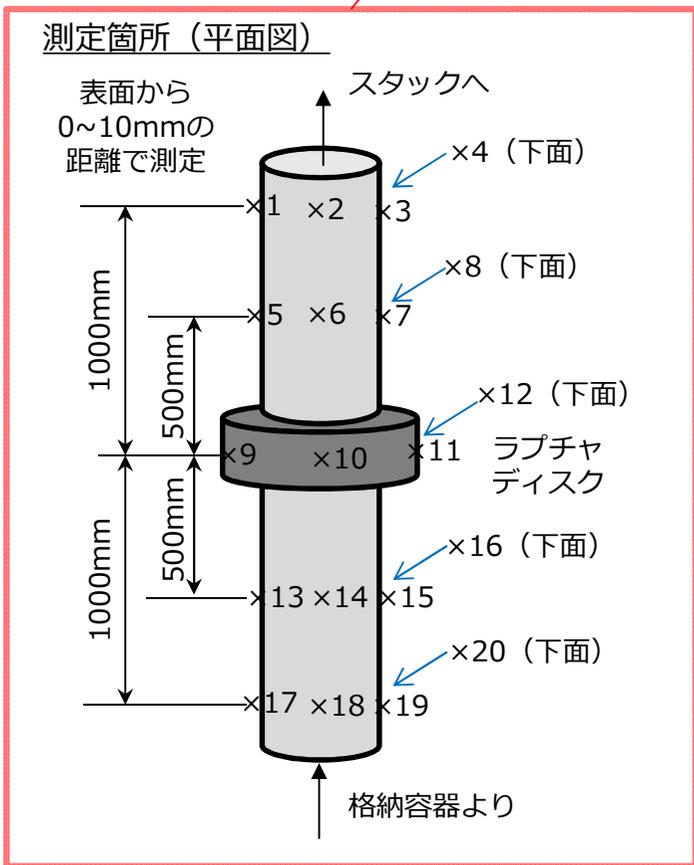
No.	表面線量当量率 (mSv/h)		
	γ線	γ線	
×1	0.030	×11	0.030
×2	0.020	×12	0.040
×3	0.030	×13	0.040
×4	0.040	×14	0.020
×5	0.025	×15	0.040
×6	0.020	×16	0.050
×7	0.040	×17	0.040
×8	0.040	×18	0.020
×9	0.040	×19	0.045
×10	0.010	×20	0.050

ラブチャディスク（停止中のため不動作）の周辺には汚染は確認されなかった。

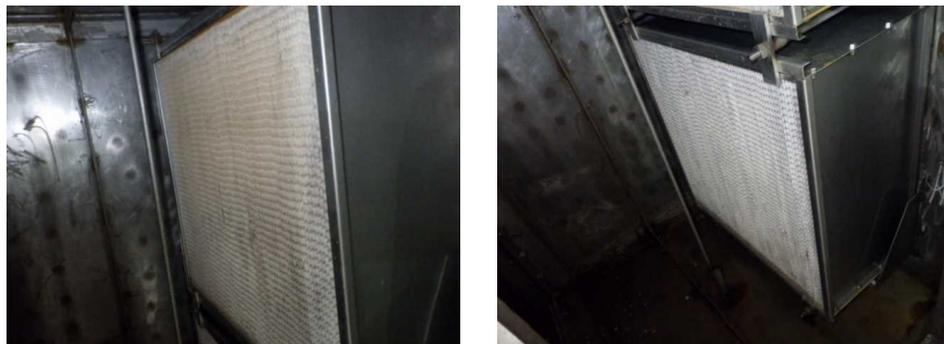
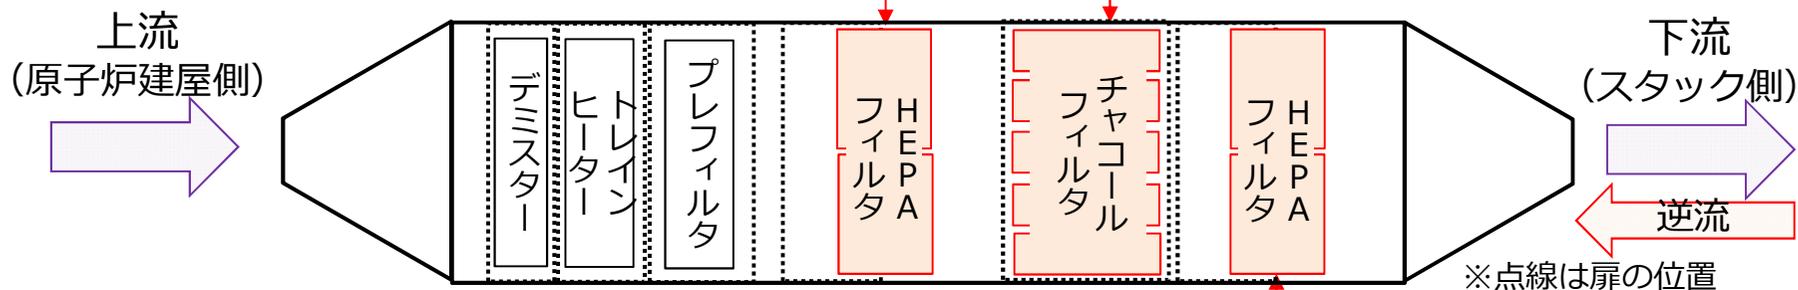
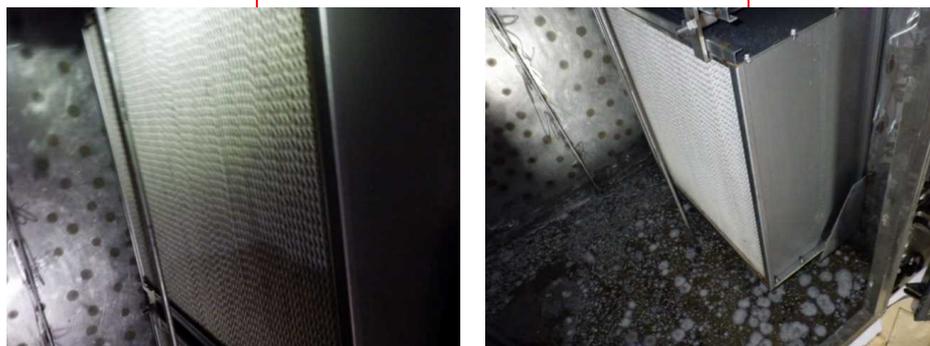
HEPAフィルタ (No.3)

チャコールフィルタ

HEPAフィルタ (No.1)  
底部に少量の溜まり水を確認

測定箇所	表面線量当量率 (mSv/h)			
	フィルタ表面 (1/6測定)		扉表面 (8/19測定)	
	γ	β+γ	γ	β+γ
HEPAフィルタ (No.3)	0.050	0.050	0.050	0.050
チャコールフィルタ	1.0	3.0	0.30	0.30
HEPAフィルタ (No.1)	5.0	9.0	1.2	1.2

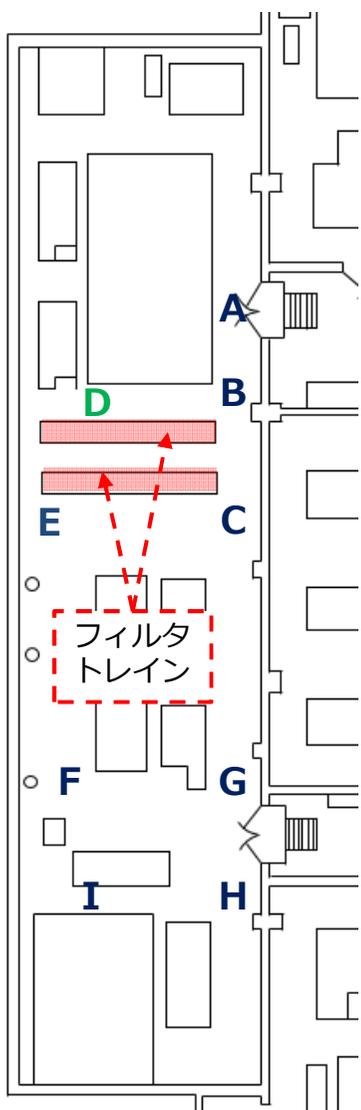
線量率測定箇所

測定点	線量率 (mSv/h)
A	17.0
B	71.5
C	61.8
D	140
E	12.6
F	0.52
G	0.18
H	0.094
I	0.17

測定高さは約1m

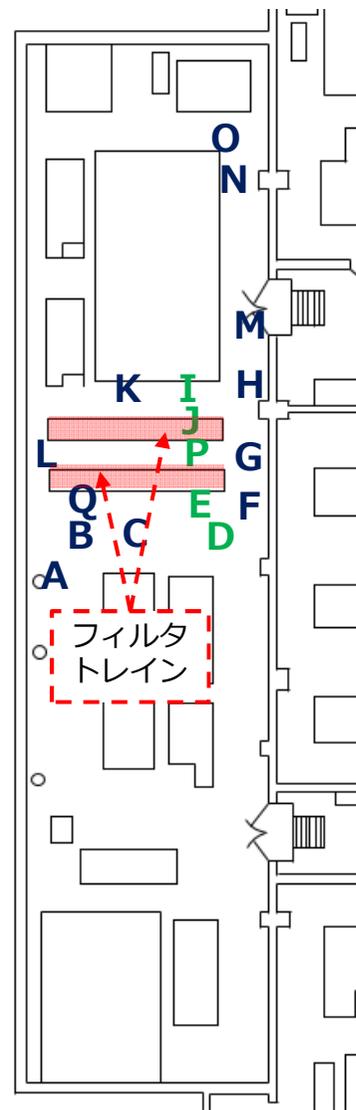
線量率測定箇所

測定点	線量率 (mSv/h)
A	8.9
B	12.4
C	36.5
D	170
E	640
F	28.3
G	56.9
H	63.5
I	410
J	560
K	96.6
L	26.0
M	8.01
N	5.1
O	4.66
P	300
Q	13.5

測定高さは約1m

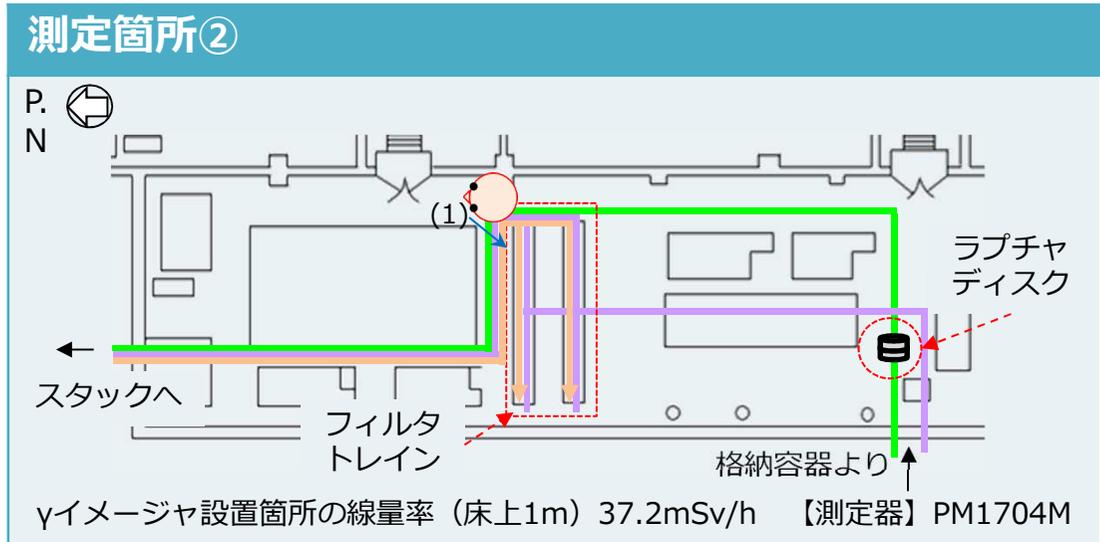
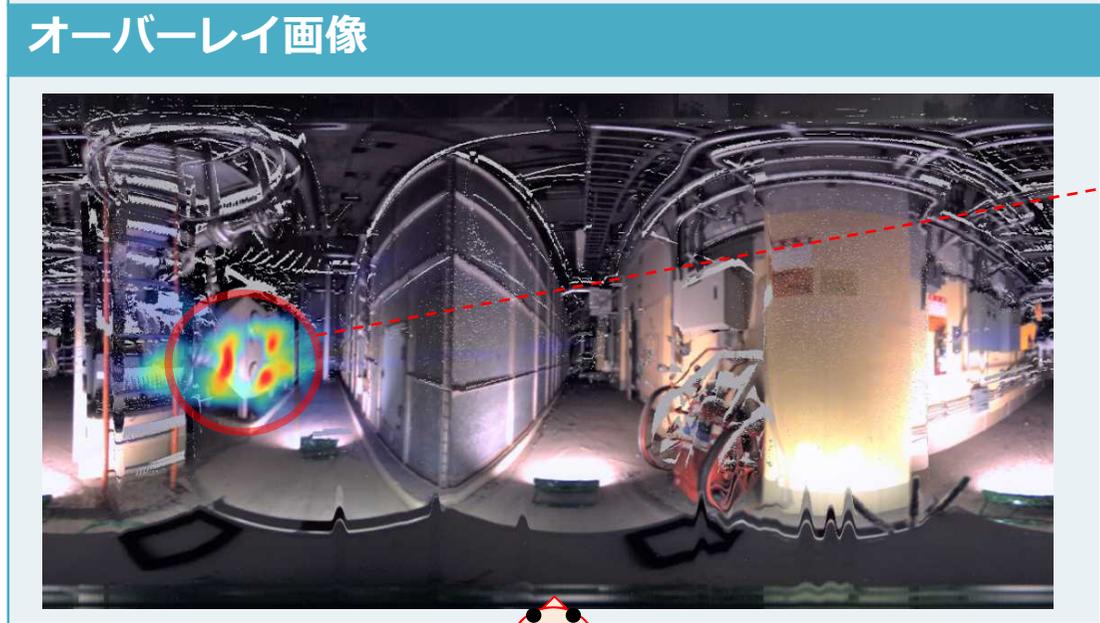
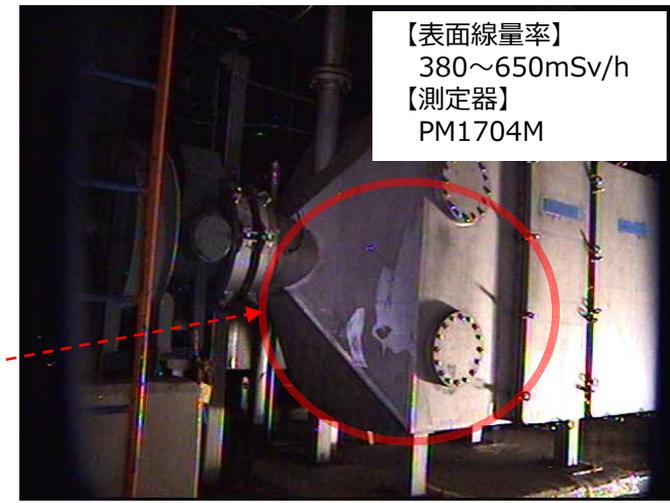
矢視(1)

【表面線量率】  
380~650mSv/h  
【測定器】  
PM1704M

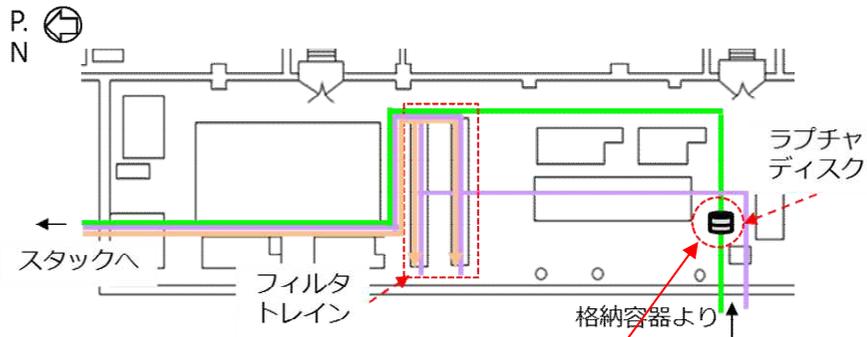
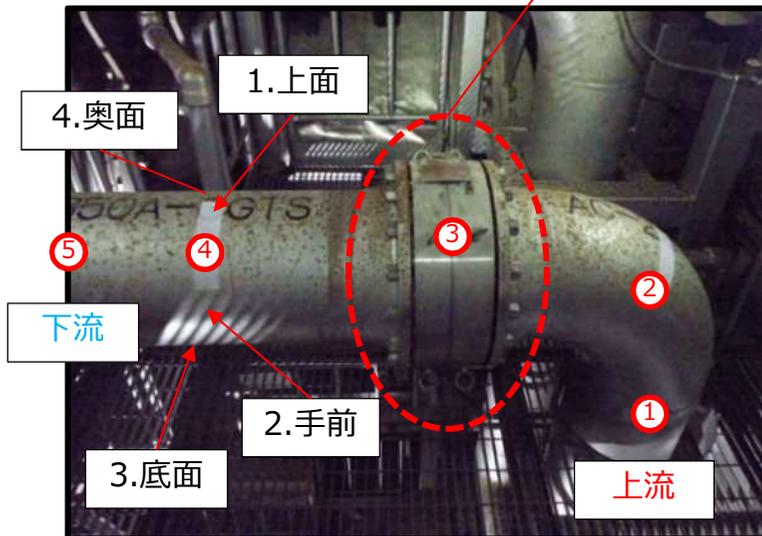
※①～⑤の位置は500mm間隔で設定

No.	表面線量当量率 (mSv/h)	No.	表面線量当量率 (mSv/h)
	γ線		γ線
①-1	0.10	④-1	0.20
①-2	0.10	④-2	0.15
①-3	0.15	④-3	0.10
①-4	0.050	④-4	0.10
②-1	0.10	⑤-1	0.15
②-2	0.15	⑤-2	0.20
②-3	0.15	⑤-3	0.15
②-4	0.050	⑤-4	0.10
③-1	0.20		
③-2	0.25		
③-3	0.15		
③-4	0.050

ベントができていない2号機において、ラブチャディスク（不動作で閉）の周辺にはほとんど汚染が見られない。

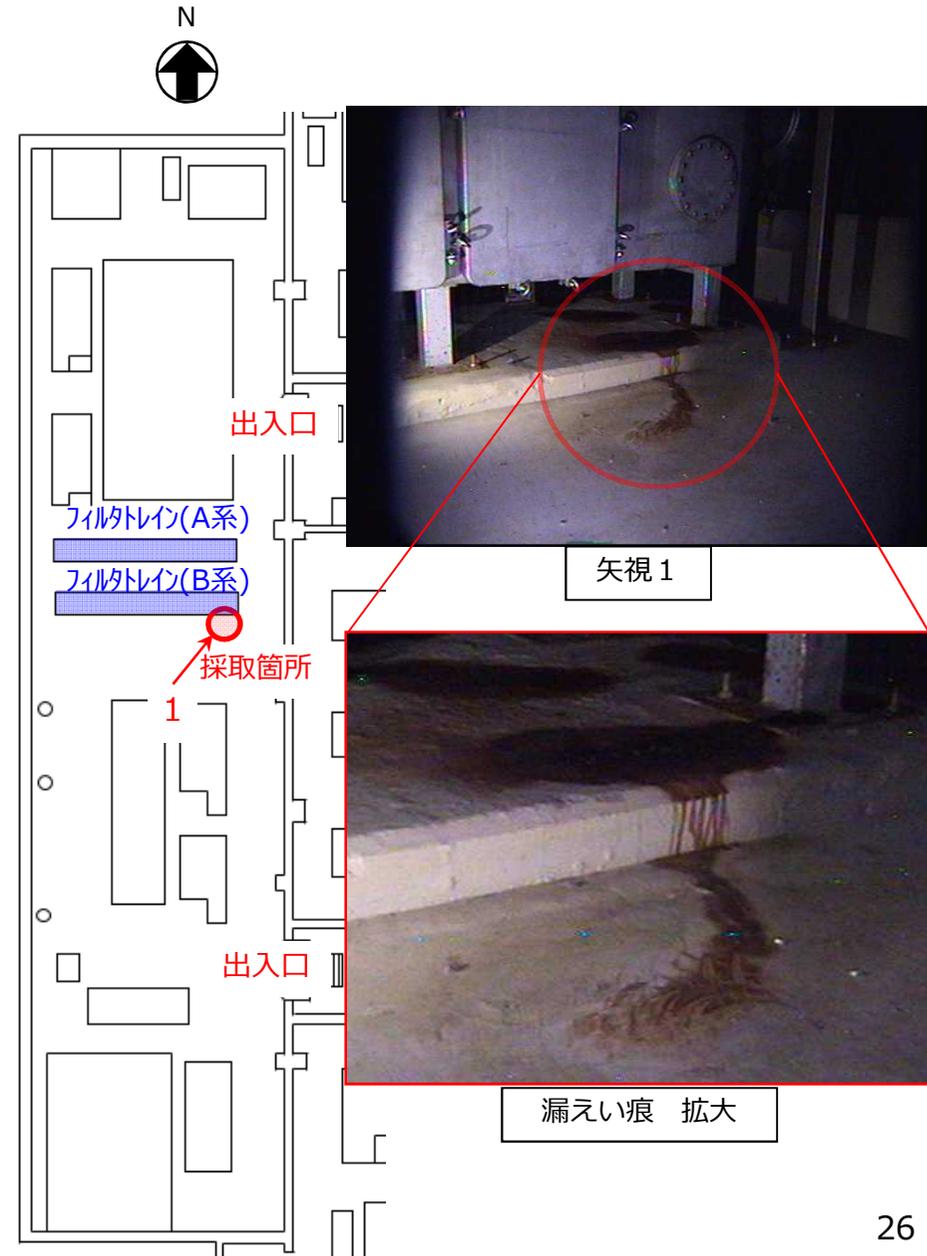
- 2号機SGTS室フィルタトレイン(B系) 下流側の南側通路上に漏えい痕と思われる箇所があり、スミア採取を実施した。

採取箇所	$\gamma$	$\beta+\gamma$
漏えい確認箇所	2.5	> 100

- 漏えい痕の位置より、フィルタトレインからの漏えいと推定( $\alpha$ 汚染はなし)。
- 現時点で漏えいは発生しておらず、漏えい痕自体も湿った状態ではない。
- ただし、3/4号機同様フィルタトレイン内に汚染水が残存している可能性あり。
- また、1号機SGTS室調査においても、漏えい源は特定できないが軽微な $\alpha$ 汚染を含む床面の汚染が確認されている。
- このような汚染情報は、今後の廃炉作業に活用する予定。

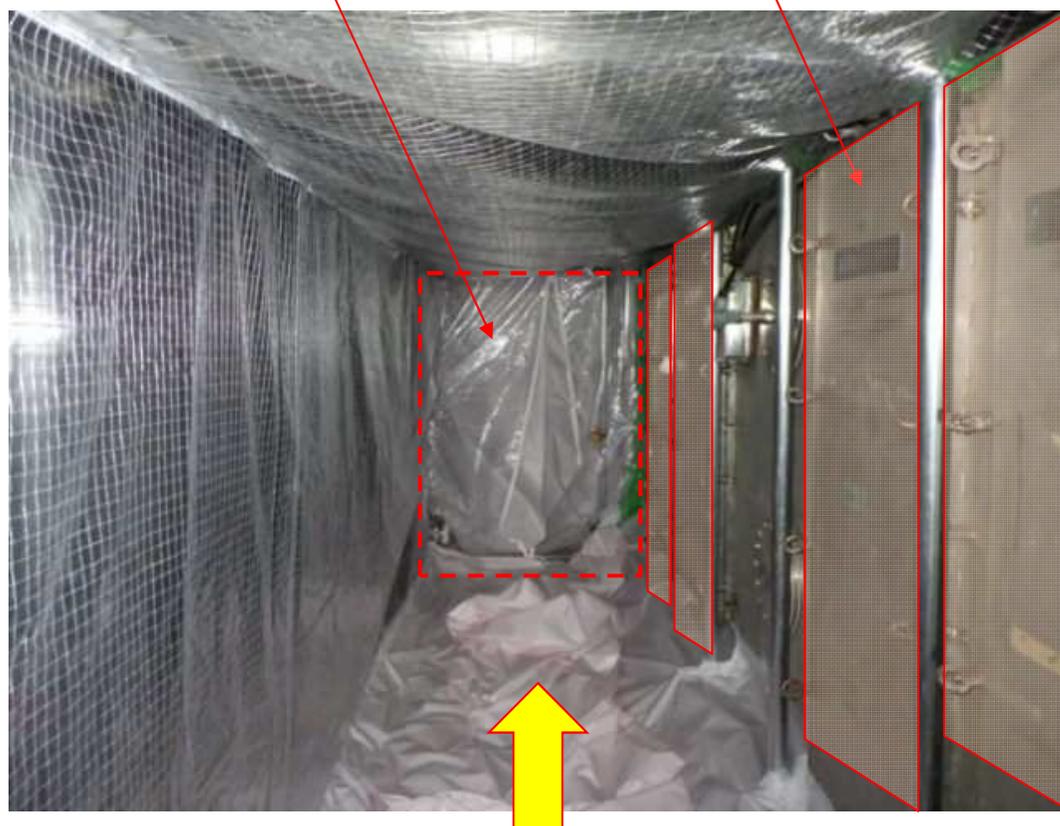
フィルタ4箇所

について、各フィルタの上流側及び下流側からスミア採取を実施。
