物揚場排水路PSFモニタ放射能高警報発生 とその後の調査状況について

2021年3月25日

東京電力ホールディングス株式会社

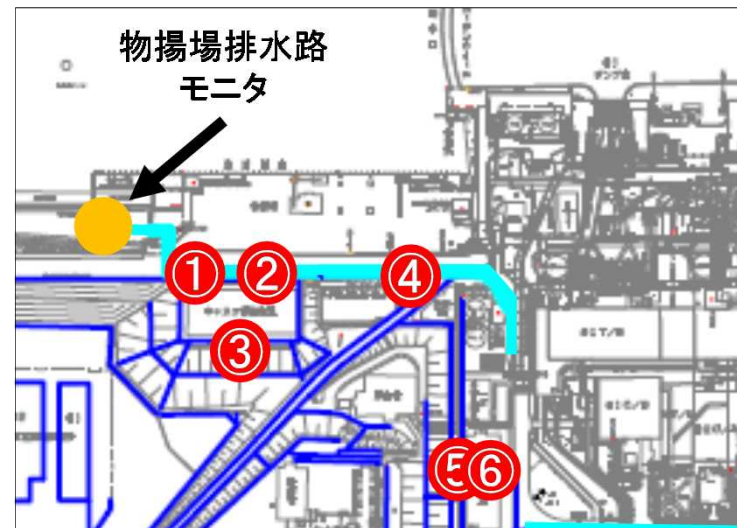
- 物揚場排水路上流のサンプリング結果、確認できる範囲では通常とは異なる水の流入は無かった。
- ✓ ②側溝（キャスク保管庫南側）の水の放射能濃度と、物揚場排水路水の放射能濃度が同じような傾向※であった。
※：Cs-137に比べて全βが高い傾向
- ✓ ⑤,⑥では全βとCs-137濃度が同程度であった。

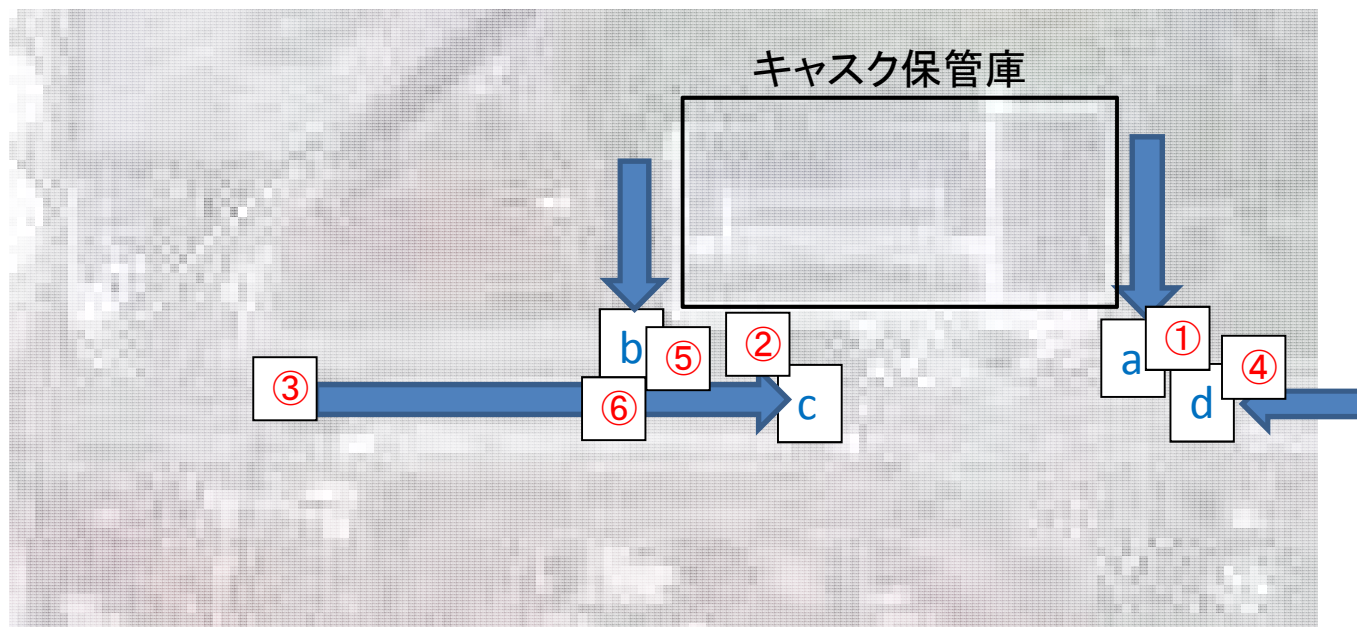
6-1. 物揚場排水路周辺の水路調査

- 3月13日の降雨時に物揚場排水路へ目視にて確認できた水路は以下の4経路。
- 11時付近の確認では道路を流れる水路はなかったとのこと。

- a. キャスク保管庫の北側側溝
- b. キャスク保管庫の南側側溝
- c. 汐見坂下部の方面から下る側溝
- d. 5,6号機の方面から下る側溝

- i. キャスク保管庫周辺の側溝3箇所
(①、②、③)を4時間毎に採取し測定
- ii. 水路調査から新たに3箇所
(④、⑤、⑥)を追加
- iii. 物揚場排水路との比較のため15時にA排水路を採取し測定

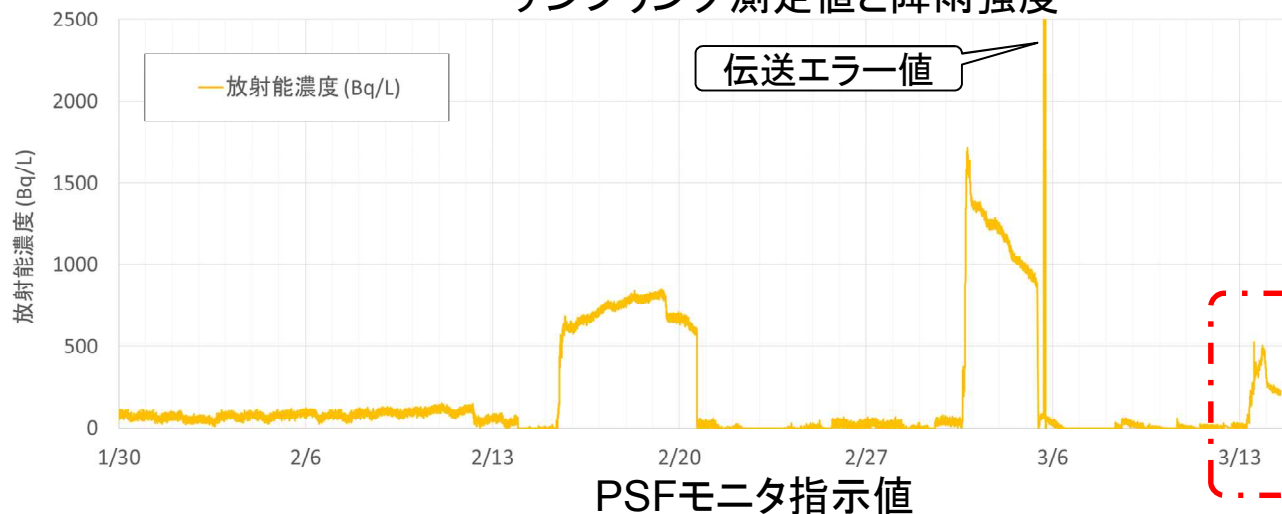
6-2. 3月13日の排水路中放射能濃度と降雨

警報発生レベルには至らなかったが放射能濃度は上昇した
降雨量は3/2降雨の約4倍であった

3月13日の積算雨量; 81mm

(放射能高警報が発生した3月2日の積算雨量; 19mm)

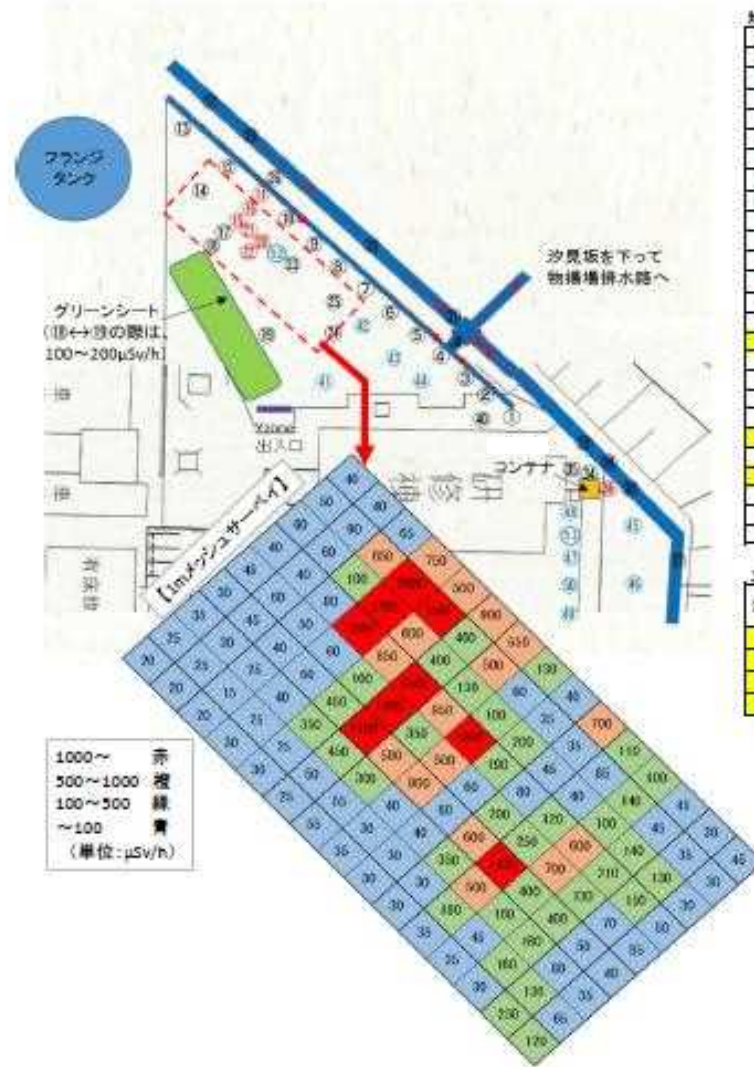
地点	10 μ 総量当量率	70 μ 総量当量率	地表面
(1)	25	40	鉄板
(2)	20	120	コンクリ+土
(3)	20	30	コンクリ+土
(4)	15	100	コンクリ+土
(5)	20	50	コンクリ+土
(6)	40	150	■
(7)	10	70	木
(8)	10	35	コンクリ
(9)	10	350	コンクリ+土
(10)	10	250	コンクリ+土
(11)	10	1,500	コンクリ+土
(12)	10	30	コンクリ
(13)	10	60	コンクリ
(14)	10	45	■
(15)	17	13,000	コンクリ+土
(16)	10	1,500	コンクリ+土
(17)	15	20	コンクリ
(18)	60	70	シート膜
(19)	60	400	マンホール蓋
(20)	18	4,500	コンクリ+土
(21)	12	850	コンクリ+土
(22)	17	3,000	コンクリ+土
(23)	20	1,200	コンクリ+土
(24)	25	200	コンクリ
(25)	15	240	コンクリ

地点	70 μ 総量当量率 ($\mu\text{Sv/h}$)	
	除去前	除去後
(15)	13,000	6,500
(20)	4,500	900
(22)	3,000	800
(23)	9,000	1,000

- 一時保管エリアW2の汚染源の除去
- β 汚染が確認された箇所のシート養生

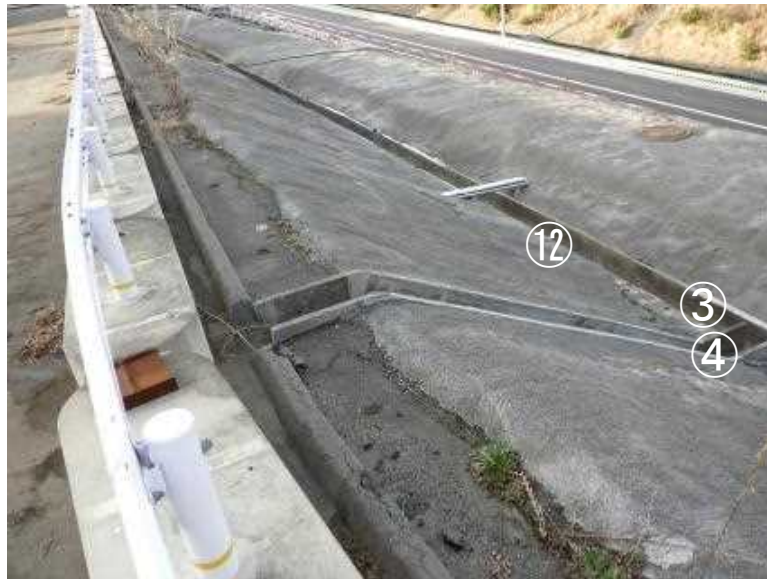
W2一時保管エリア

- ③排水溝 (⑫との合流後、④、⑤との合流前)
- ④排水溝 (Yゾーン付近からの排水)
- ⑤排水溝 (バス駐車場エリアからの排水)
- ⑫地下水排水管(Yエリア付近の地下水)

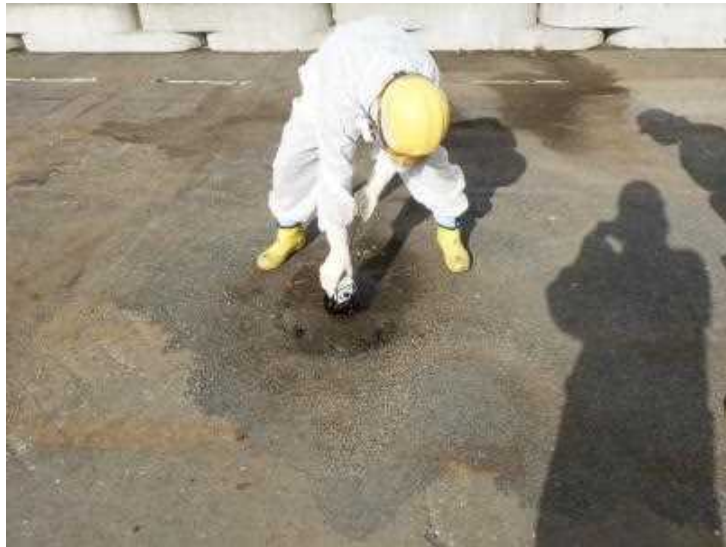
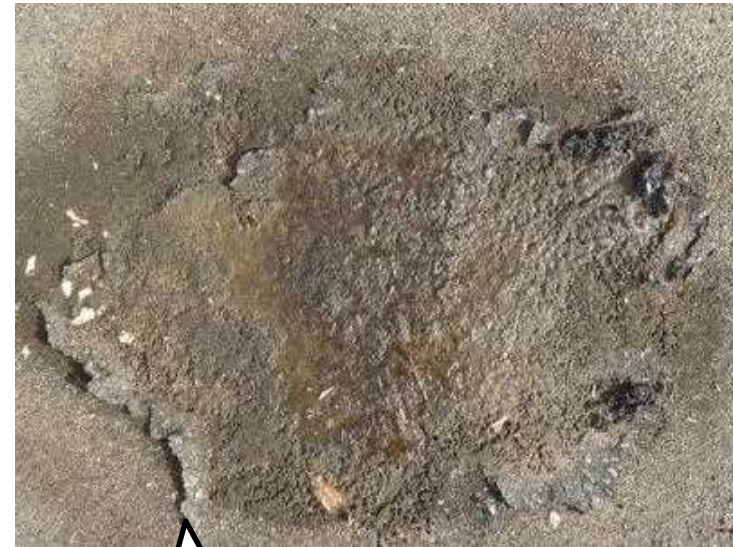
↓β汚染が見られたゲル状の塊

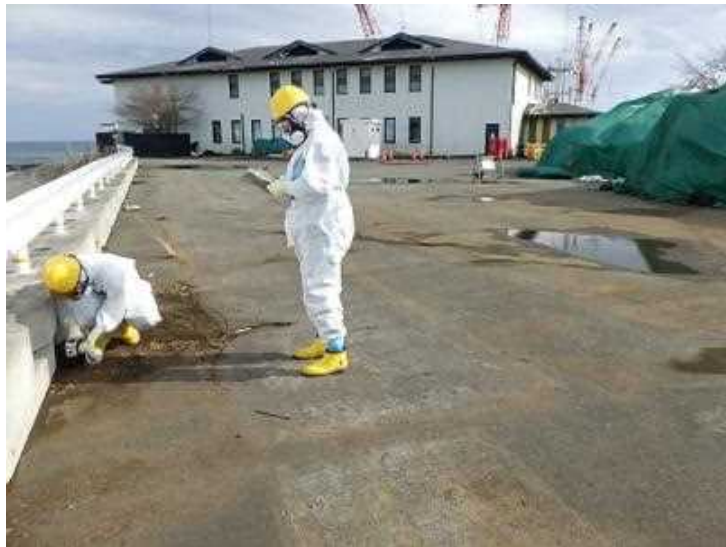
↓旧研修等付近、一時保管エリアW2の様子

1 cm線量当量率: 15 μ Sv/h
70 μ m線量当量率: 5,000 μ Sv/h
