## 「廃炉」の主な作業項目と作業ステップ

# 主な取り組みの配置図

## I. 原子炉の状態の確認

## II. 分野別の進捗状況

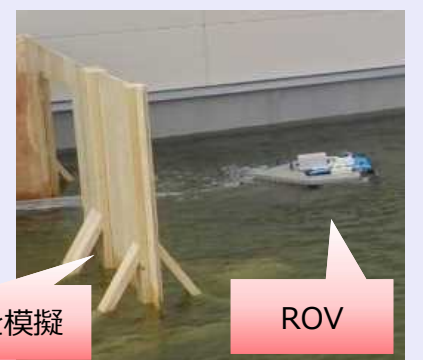
<ROVモックアップ試験の状況>

ゼオライト土嚢の処理に向け、水中ROVを改造したボート型ROVを用いて、プロセス主建屋および高温焼却建屋内の環境調査を計画しています。

現在、モックアップ試験を実施しており、その結果を踏まえ、5月下旬より調査を開始する予定です。

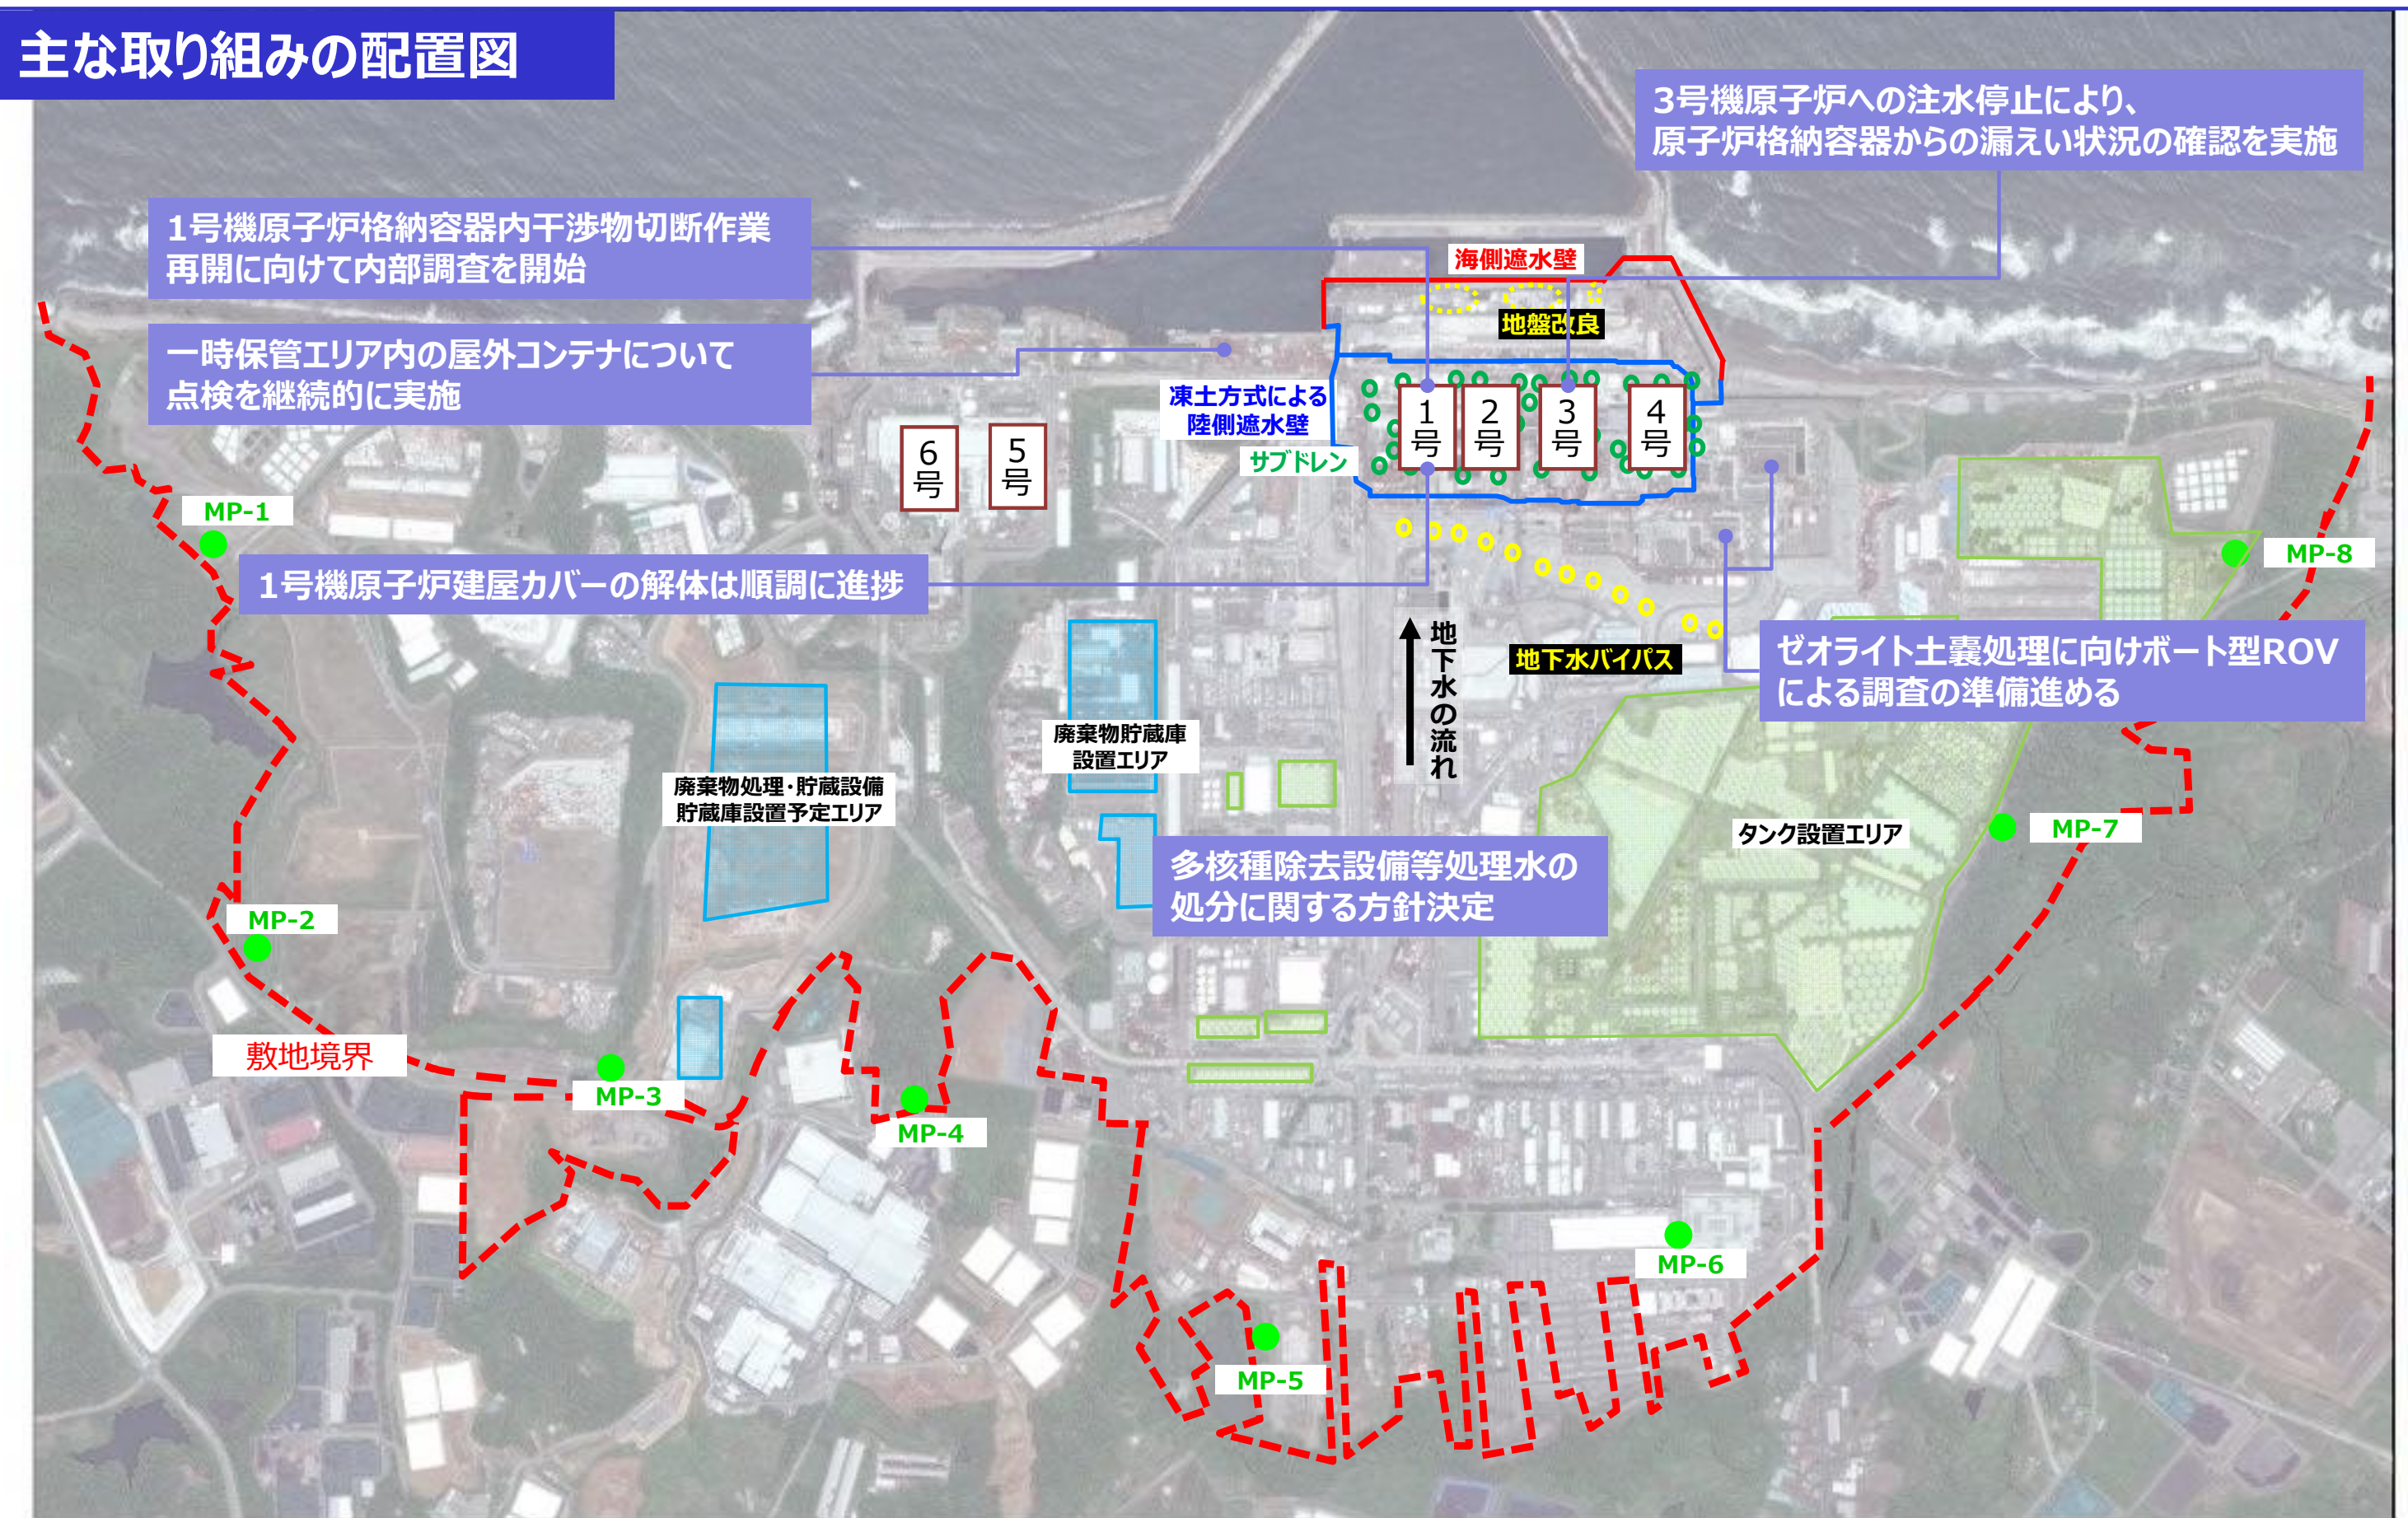
※モニタリングポスト（MP-1～MP-8）のデータ

敷地境界周辺の空間線量率を測定しているモニタリングポスト(MP)のデータ(10分値)は0.360 $\mu$ Sv/h～1.186 $\mu$ Sv/h(2021/3/24～2021/4/25)。  
 MP-2～MP-8については、空間線量率の変動をより正確に測定することを目的に、2012/2/10～4/18に、環境改善(森林の伐採、表土の除去、遮へい壁の設置)の工事を実施しました。  
 環境改善工事により、発電所敷地内と比較して、MP周辺の空間線量率だけが低くなっています。  
 MP-6については、さらなる森林伐採等を実施した結果、遮へい壁外側の空間線量率が大幅に低減したことから、2013/7/10～7/11にかけて遮へい壁を撤去しました。
