建屋周辺の地下水位、汚染水発生の状況

2021年4月27日

東京電力ホールディングス株式会社

1. 建屋周辺の地下水位、サブドレン等のくみ上げ量について	P2～3
2. 汚染水発生の状況について	P4
参考資料	P5～18

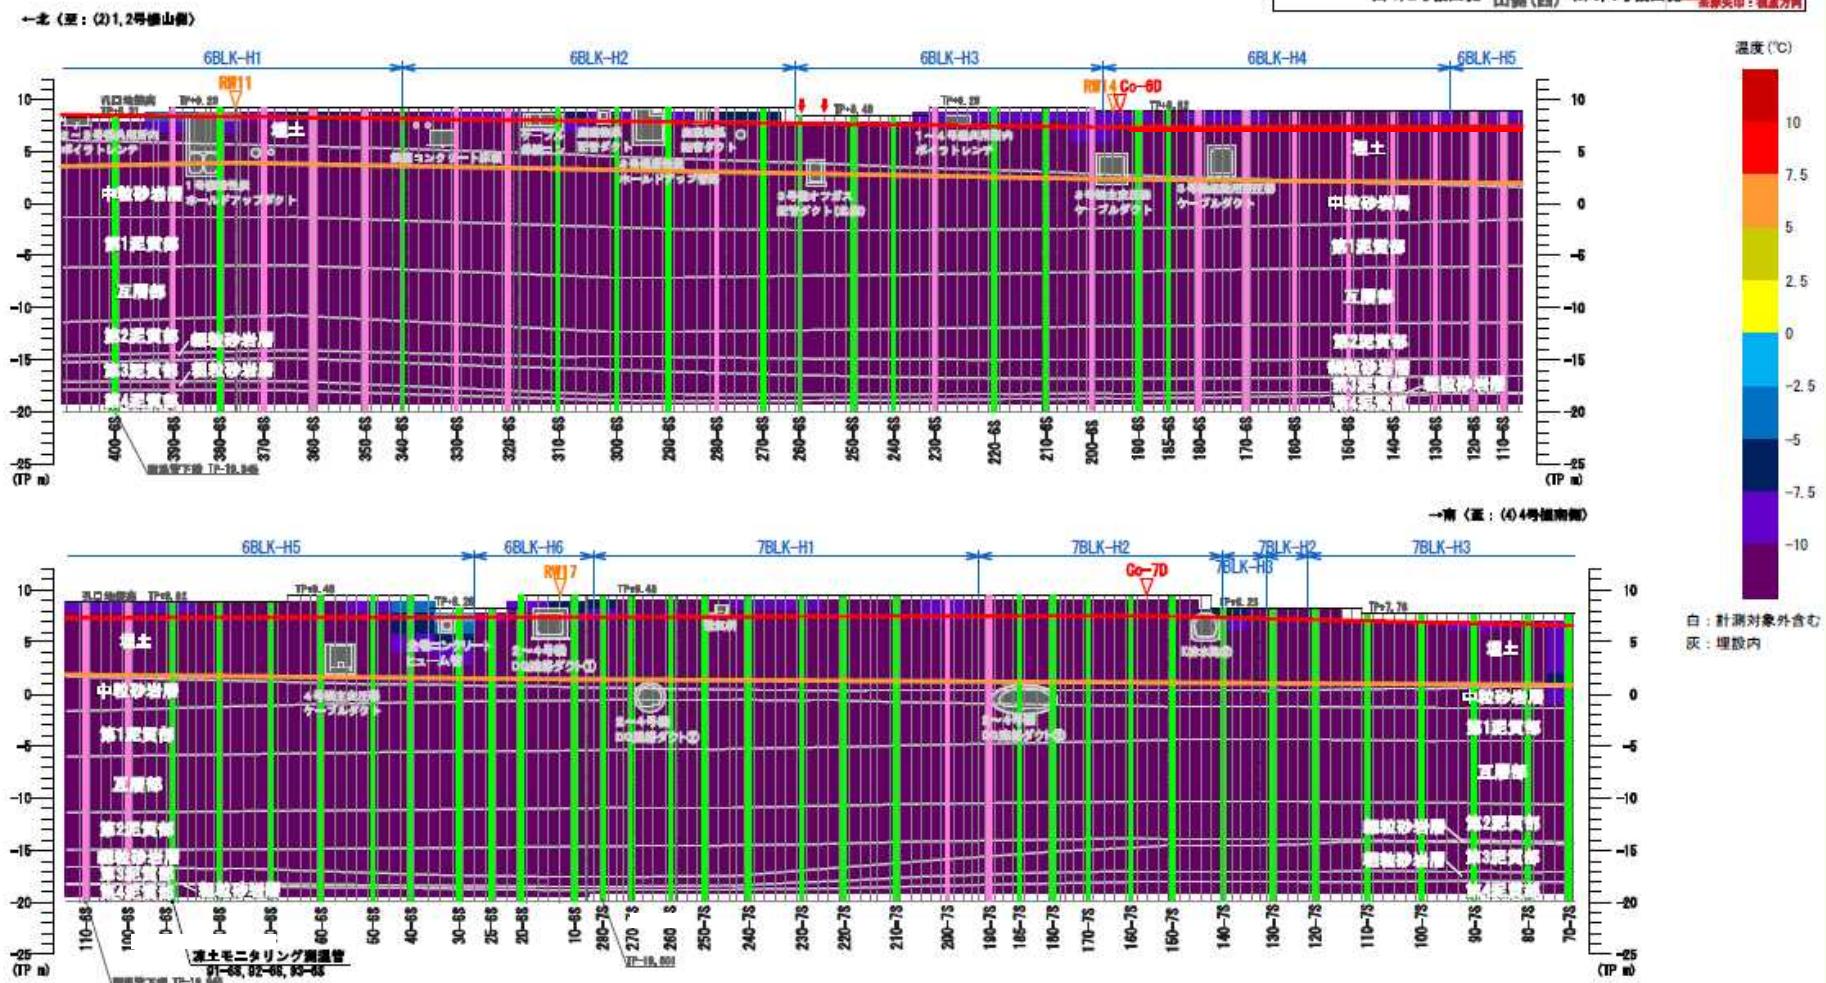
【参考】 1-3 地中温度分布図（3・4号機西側）

(3) 3,4号機山側（西側から望む）

（温度は4/13 7:00時点のデータ）
