# 廃止措置等に向けた進捗状況：使用済み燃料プールからの燃料取り出し作業

## 至近の目標

1～2号機使用済み燃料プール内の燃料の取り出し開始

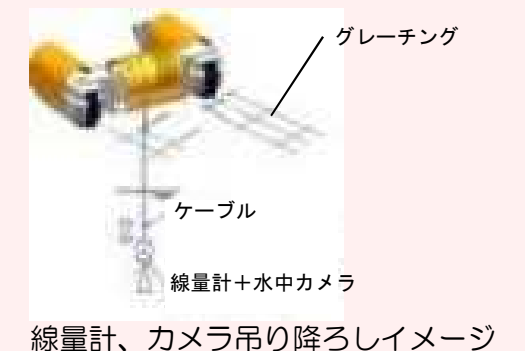
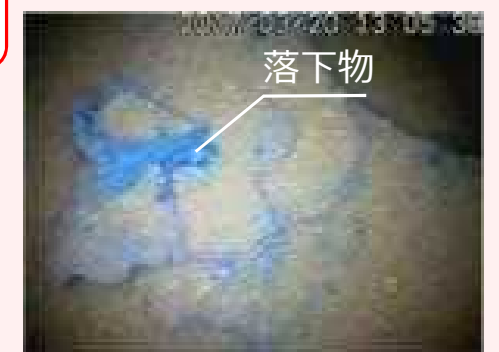
最下点近傍の画像

- 2015年4月に、狭隘なアクセス口(内径φ100mm)から格納容器内へ進入し、格納容器1階内部の映像、空間線量等の情報を取得。
- 2017年3月、ペDESTAL外地下階へのデブリの広がりを調査するため、自走式調査装置を用いた調査を実施し、PCV底部の状況を初めて撮影。得られた画像データと線量データを元に、PCV内部の状況を継続検討していく。

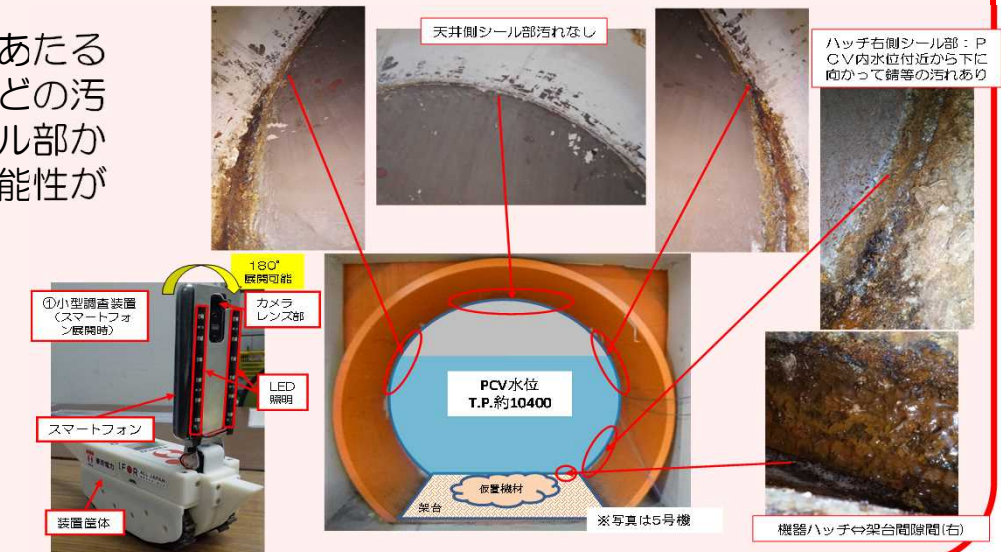
3号機原子炉格納容器機器ハッチ 小型調査装置による調査結果

- 燃料デブリ取り出しに向けた原子炉格納容器調査の一環として、3号機原子炉格納容器(PCV)機器ハッチの周辺について、2015年11月26日に小型調査装置を用いて詳細調査を実施。
- 格納容器内水位より下部にあたる機器ハッチ周辺にて、錆などの汚れが確認されたため、シール部からじみ程度の漏えいの可能性が考えられる。

同様のシール構造である他の格納容器貫通部も含め、調査・補修方法を検討する。

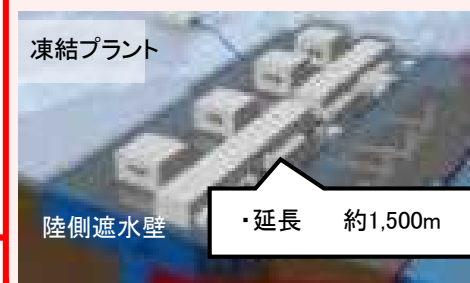
建屋への地下水流入を抑制するため、建屋を囲む陸側遮水壁の設置を計画。2016年3月より海側及び山側の一部、2016年6月より山側の95%の範囲の凍結を開始。残りの箇所についても段階的に凍結を進め、2017年8月に全ての箇所の凍結を開始。2018年3月、陸側遮水壁はほぼ全ての範囲で地中温度が0℃を下回ると共に、山側では4～5mの内外水位差が形成され、深部の一部を除き造成が完成。2018年3月7日に開催された第21回汚染水処理対策委員会にて、サブドレン等の機能と併せ、地下水を安定的に制御し、建屋に地下水を近づけない水位管理システムが構築され汚染水の発生を大幅に抑制することが可能となったとの評価が得られた。深部の未凍結箇所については補助工法を行い、2018年9月までに0℃以下となったことを確認した。また、2019年2月より全区間で維持管理運転を開始した。

・延長 約1,500m
