# 1F規則第18条第10号判断について (物揚場排水路PSFモニタ放射能高警報発生事象)

2021年5月27日

東京電力ホールディングス株式会社  
福島第一原子力発電所

**一時保管エリアWに保管していたコンテナの内部及び堆積物等調査と  
一時保管エリアWにおける対策について**

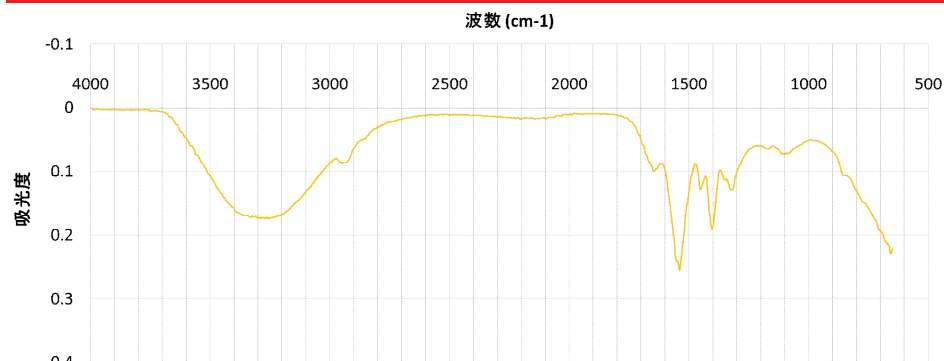
コンテナ残水

コンテナ残水、堆積物④水層、高分子吸収材標品のスペクトルは概ね一致

- 堆積物④水層の1000cm<sup>-1</sup>付近のピークは劣化によると判断
- 3300cm<sup>-1</sup>付近のピーク強度はNaイオン濃度差によると推定
- 堆積物④ヘキサン層はアスファルトと一致
  - アスファルト舗装上に堆積していたため舗装材を巻き込んでいたと推定

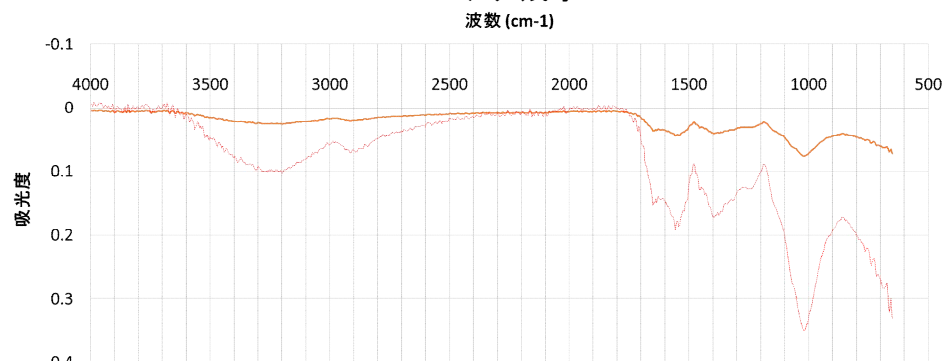
堆積物④ 水層\*

\*: 測定されたスペクトルと5倍に強調したスペクトル

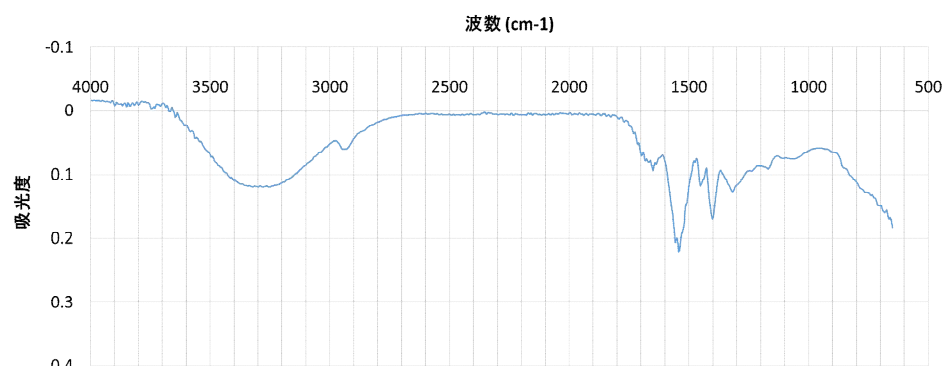
高分子吸収材 標品

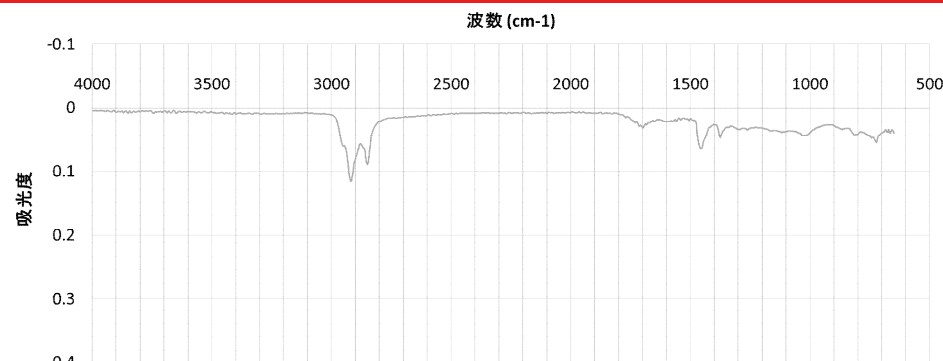
堆積物④ ヘキサン層

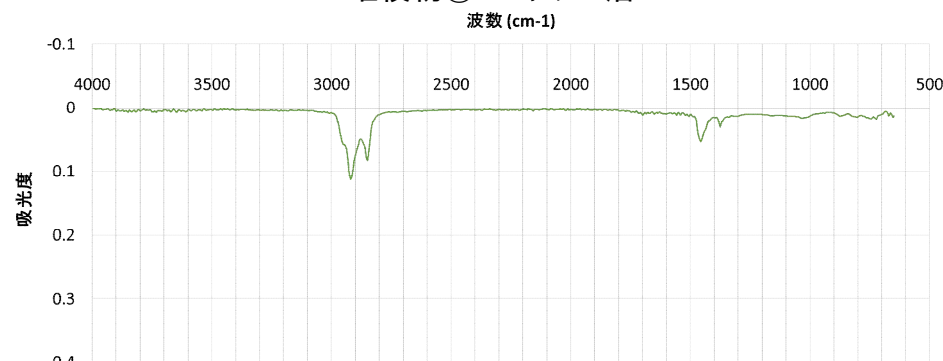
アスファルト標品

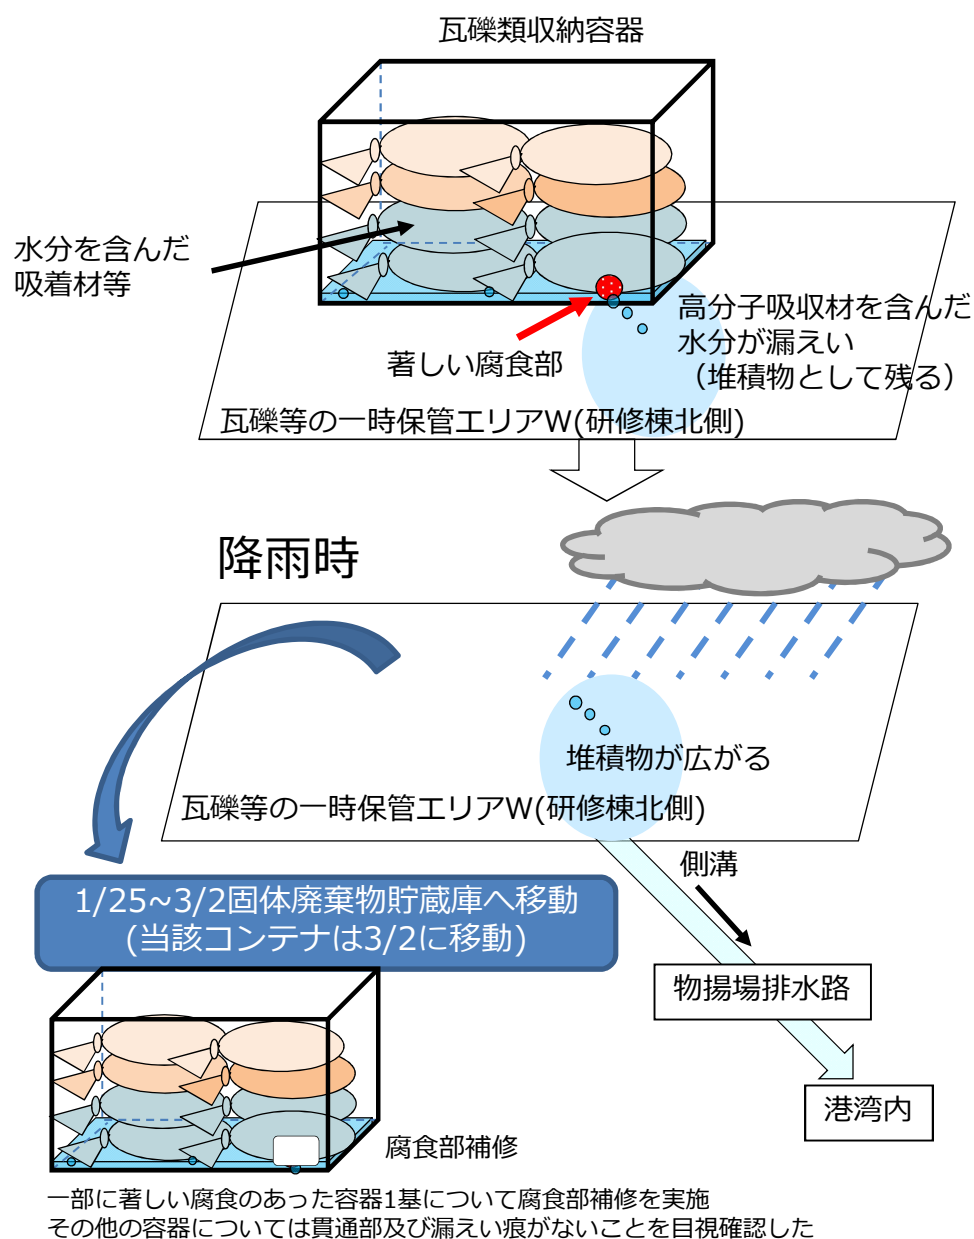
### 3. 物揚場排水路PSFモニタ放射能高警報を発生させた原因（推定）

水分を含んだ吸水シート等を収納したビニール袋を積み重ねており、その重みにより、下部のビニール袋の結び目から高分子吸収材を含んだ水分が容器内に染み出す

染み出した水分により容器内面の下部が腐食

容器下部の一部著しい腐食部から放射性物質を含む水分が容器外部へ漏えい

容器を固体廃棄物貯蔵庫へ移動。漏えいした水分が堆積物としてエリアに残る

降雨時に堆積物に含まれる放射性物質がエリアに広がり、側溝へ流れ込む

側溝を経由し、物揚場排水路に到達

物揚場排水路PSFモニタ  
放射能高警報発生

港湾内へ漏えい

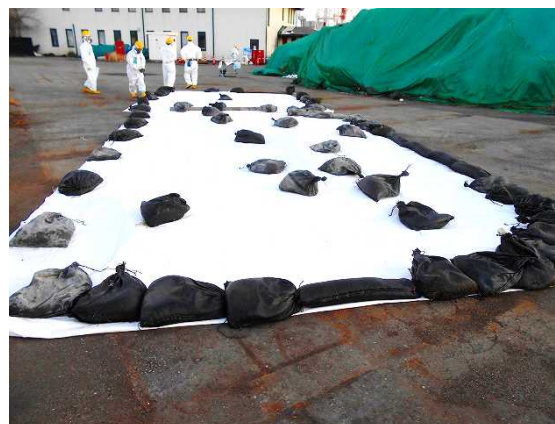
養生後（3月24日）  
（70 $\mu$ m線量当量率が高い箇所）

- 堆積物を確認し、70 $\mu$ m線量当量率が高い箇所について、アスファルト舗装をはぎ取り、再舗装を実施
- 再舗装箇所に対し、放射性物質飛散及び流出を防止するための塗装作業を実施

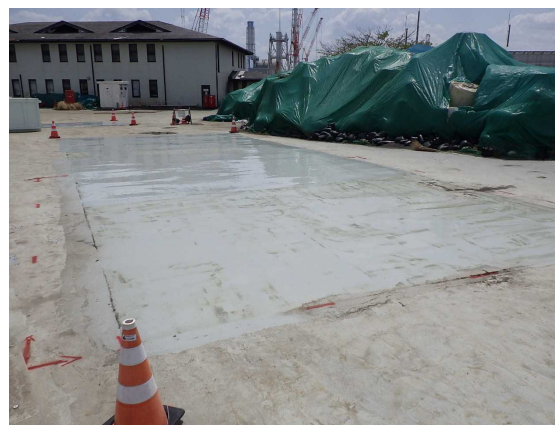
アスファルト再舗装(4月15日)・塗装(4月16,19日)  
【4/20撮影】

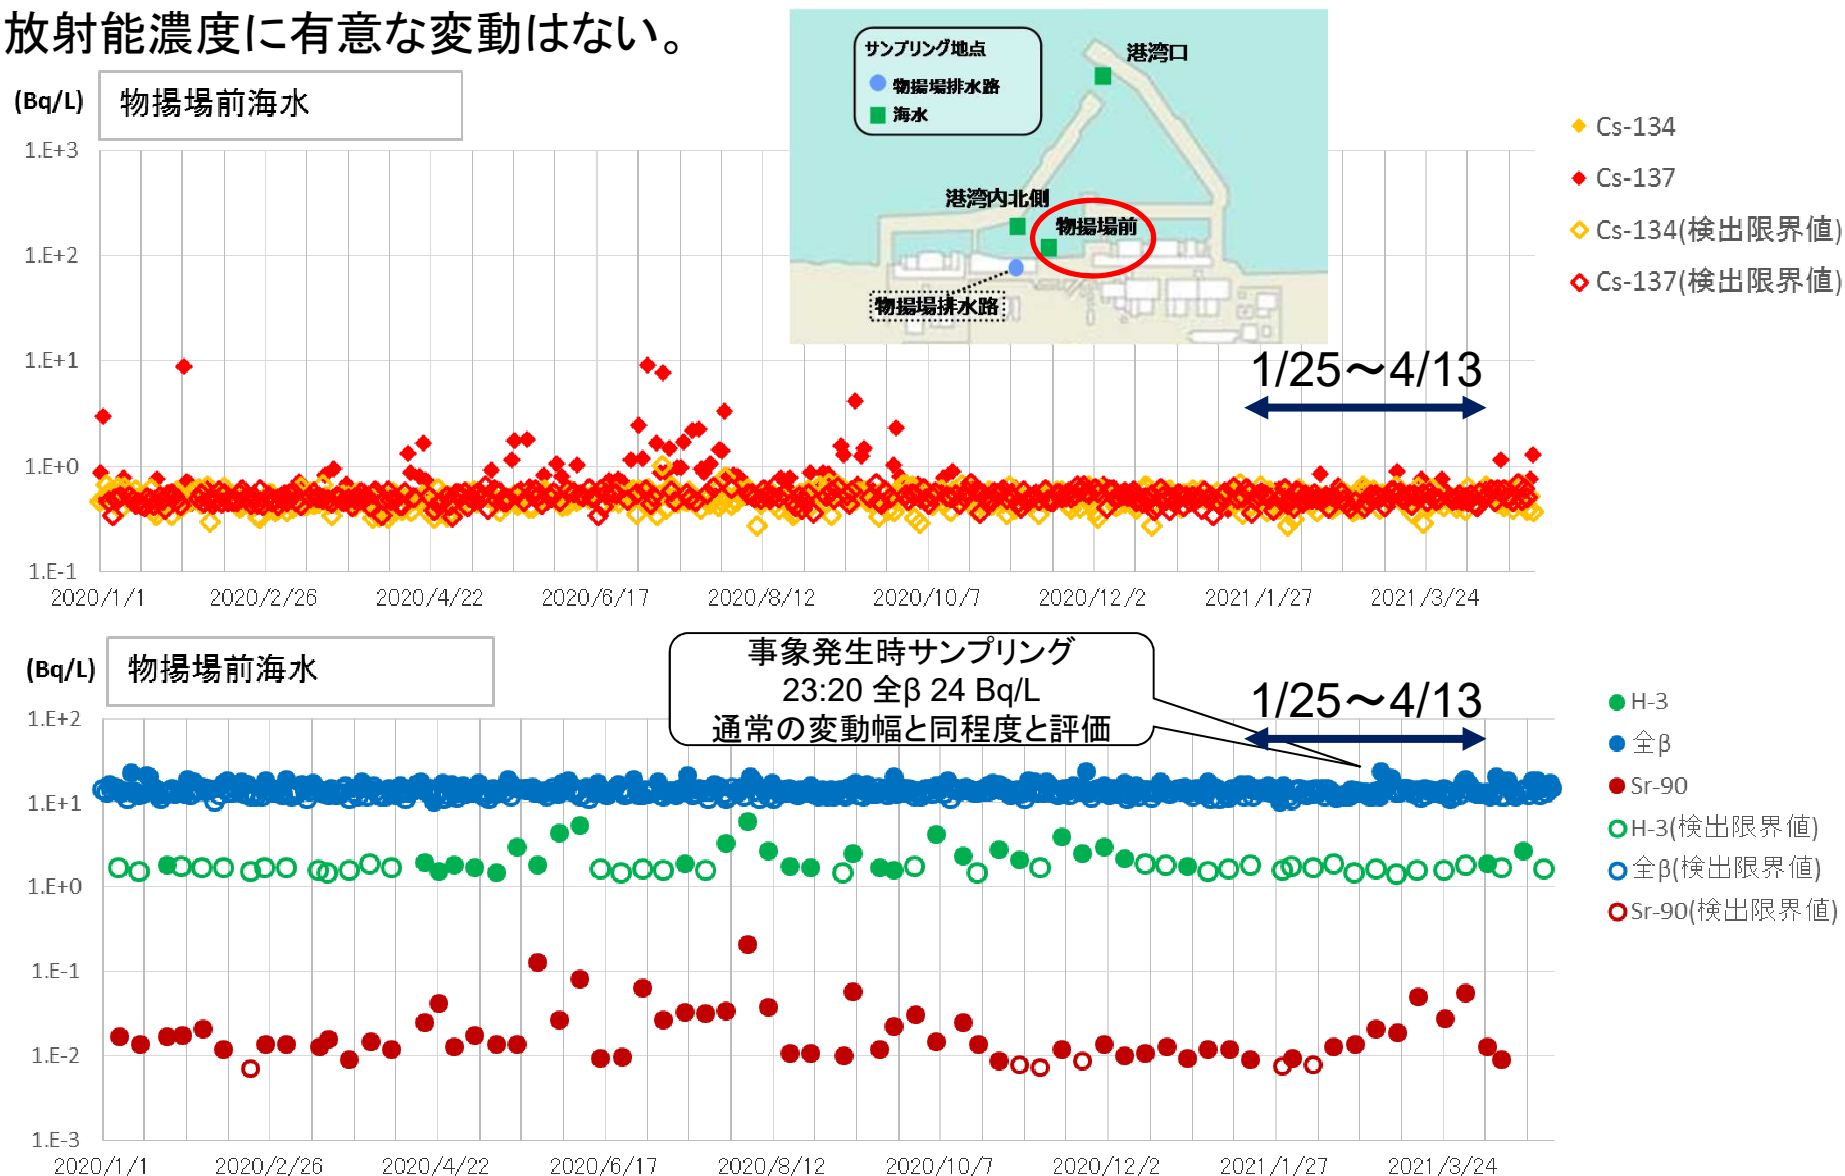
## 【参考2】漏えい事象発生時の海水モニタリング状況

2021年1/25～4/13の間において、物揚場排水路排水口に一番近い物揚場前地点の海水中放射能濃度に有意な変動はない。

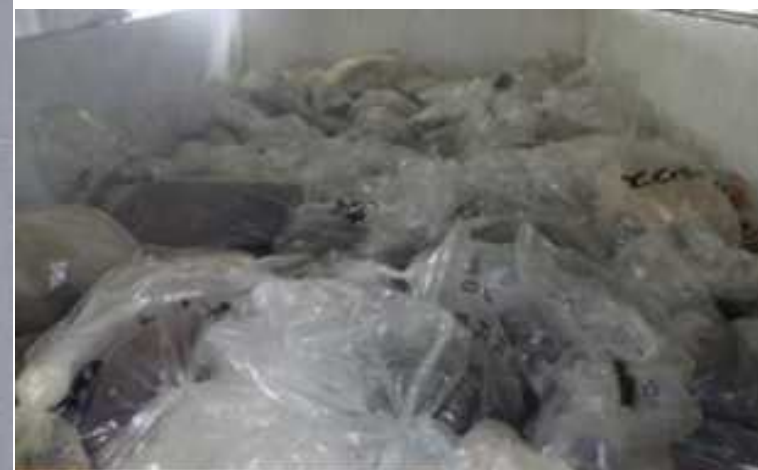
収納袋を取り出す前の収納容器内の状況

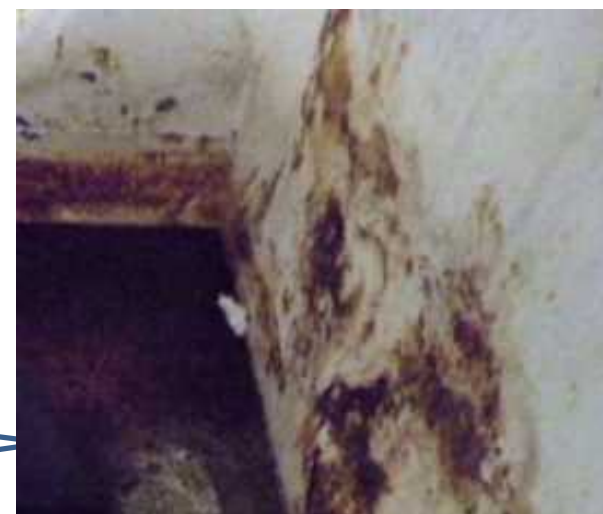
容器内面・補修箇所の状況

瓦礫類収納容器底部に  
腐食を確認

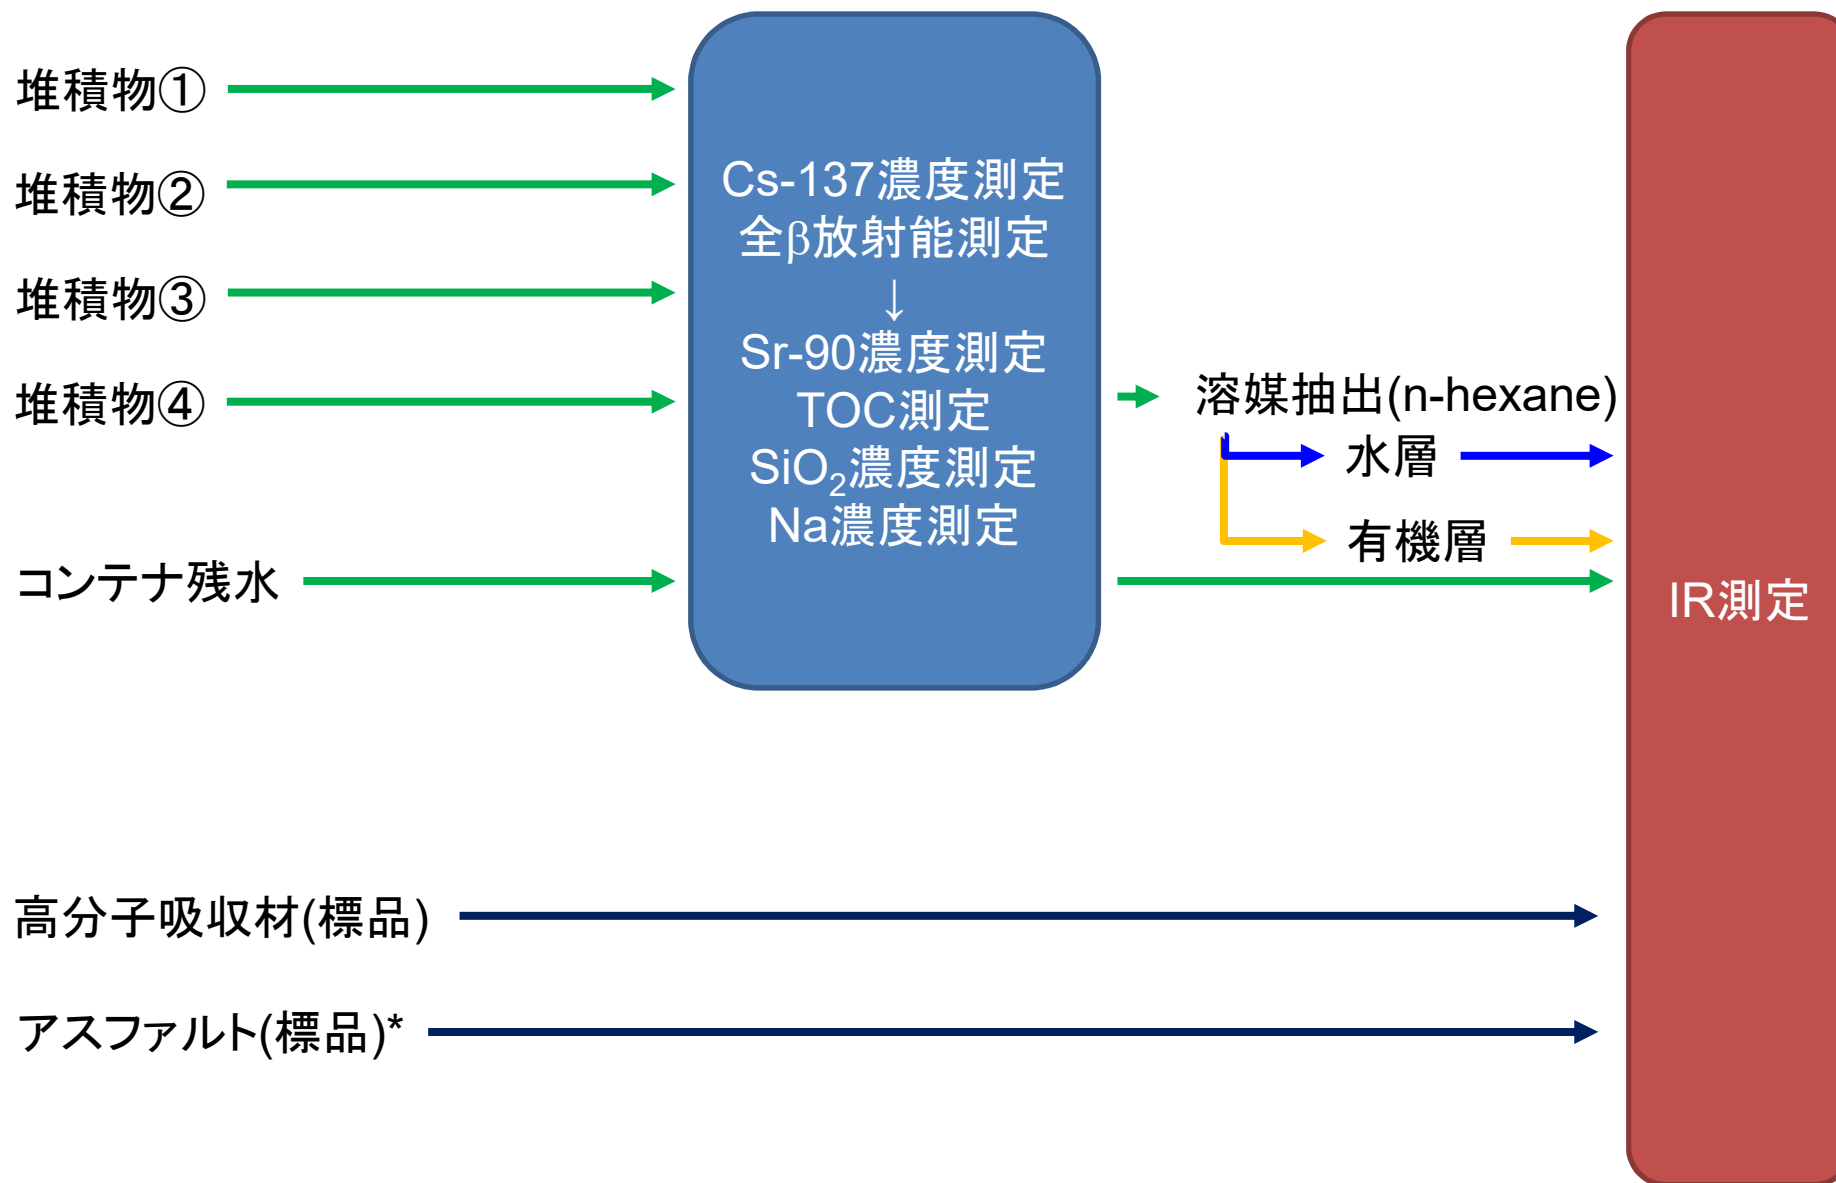
## 【参考5】 分析の流れ

\*一時保管エリアW近傍の舗装材を採取し溶媒抽出したもの。地表で舗装材と混合した可能性を考慮
