# HTIにおける地下階環境調査の結果について

2021/06/24

東京電力ホールディングス株式会社

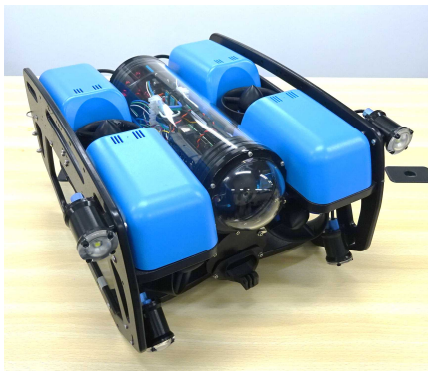
ベースの市販水中ROV

- 調査は市販の水中ROVを改造した、TRIと協働製作したROVを使用
  - ✓ 沈殿物の舞い上がりによる水のにごり防止のため、ボート型ROVを使用
  - ✓ サイズ：80cm x 54cm x 41cm 約11kg
  - ✓ ベースのROVのカメラの他に、上下にIPカメラを追設
  - ✓ 線量計を追設し環境線量を計測可能

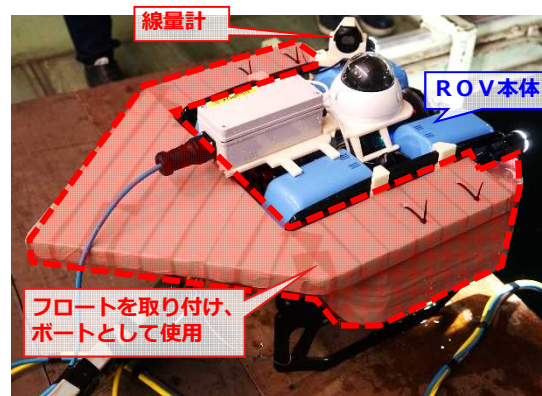
ROVのモックアップテスト
