# 建屋周辺の地下水位、汚染水発生状況

2021年6月24日

東京電力ホールディングス株式会社

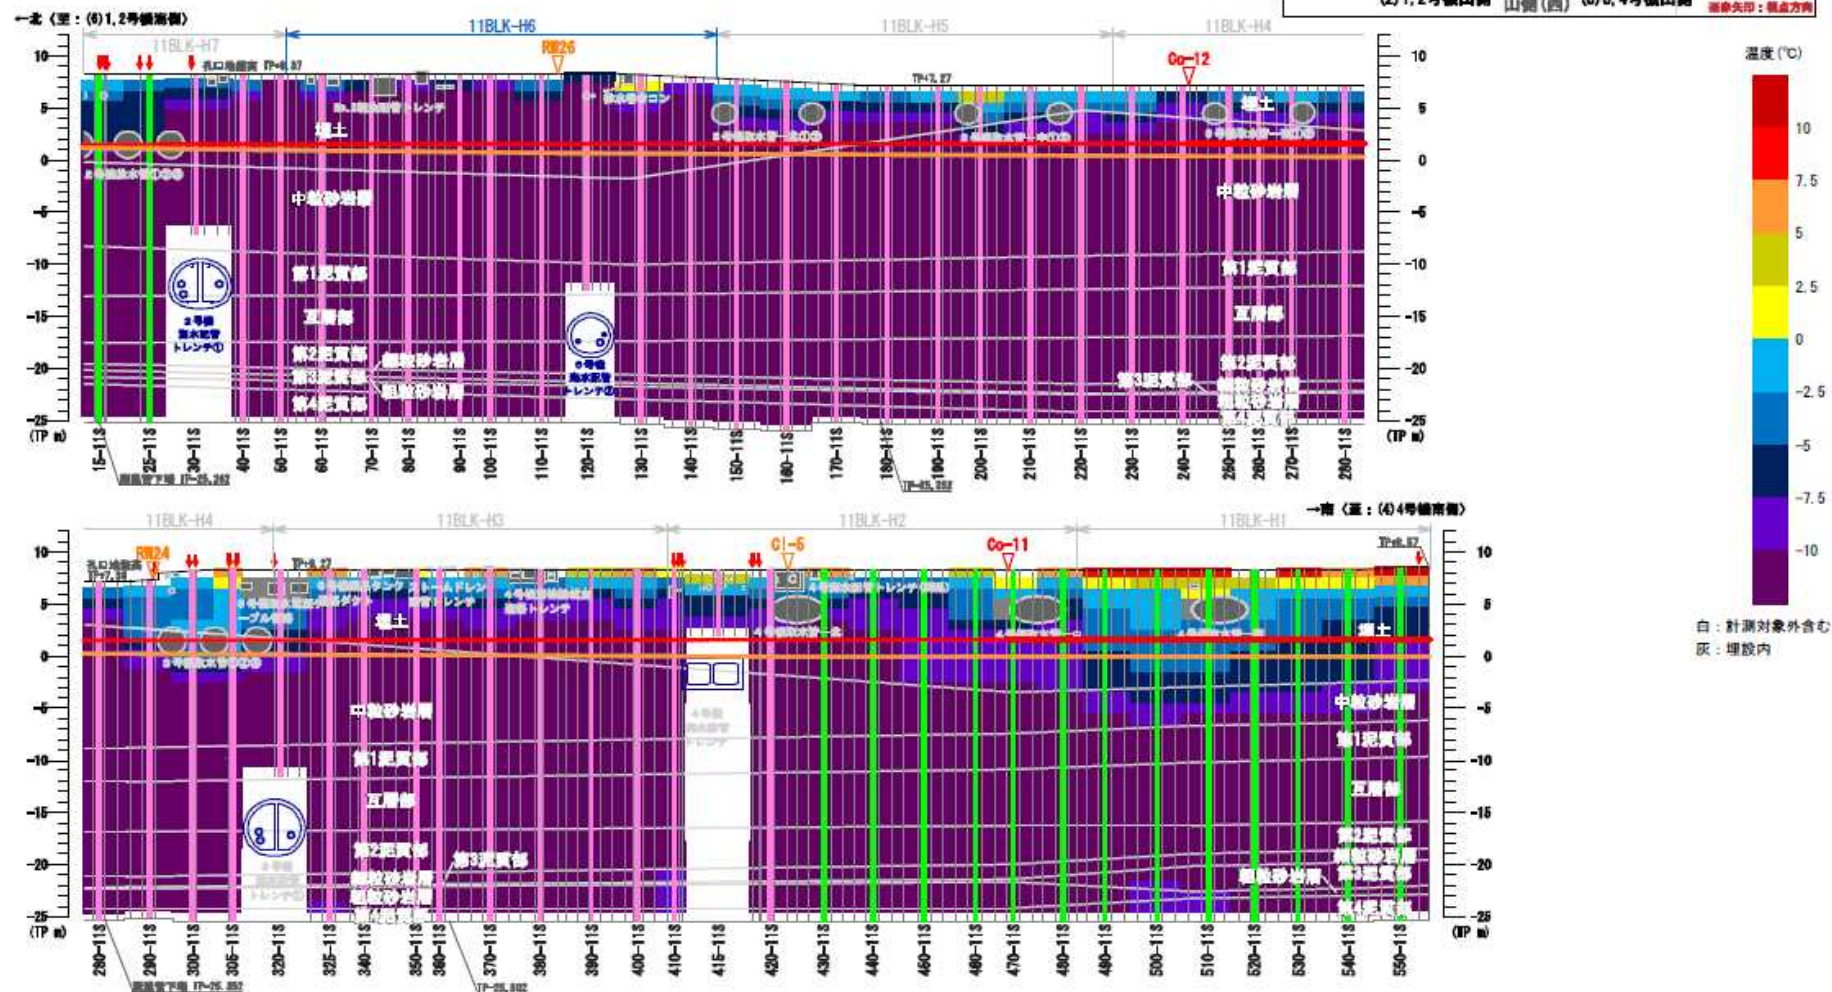
# 【参考】 1-5 地中温度分布図（3・4号機東側）

(5) 3, 4号機海側（西側：内側から望む）

（温度は6/22 7:00時点のデータ）
