3号機原子炉建屋 1 階床面穿孔について

2021年 6月24日

東京電力ホールディングス株式会社

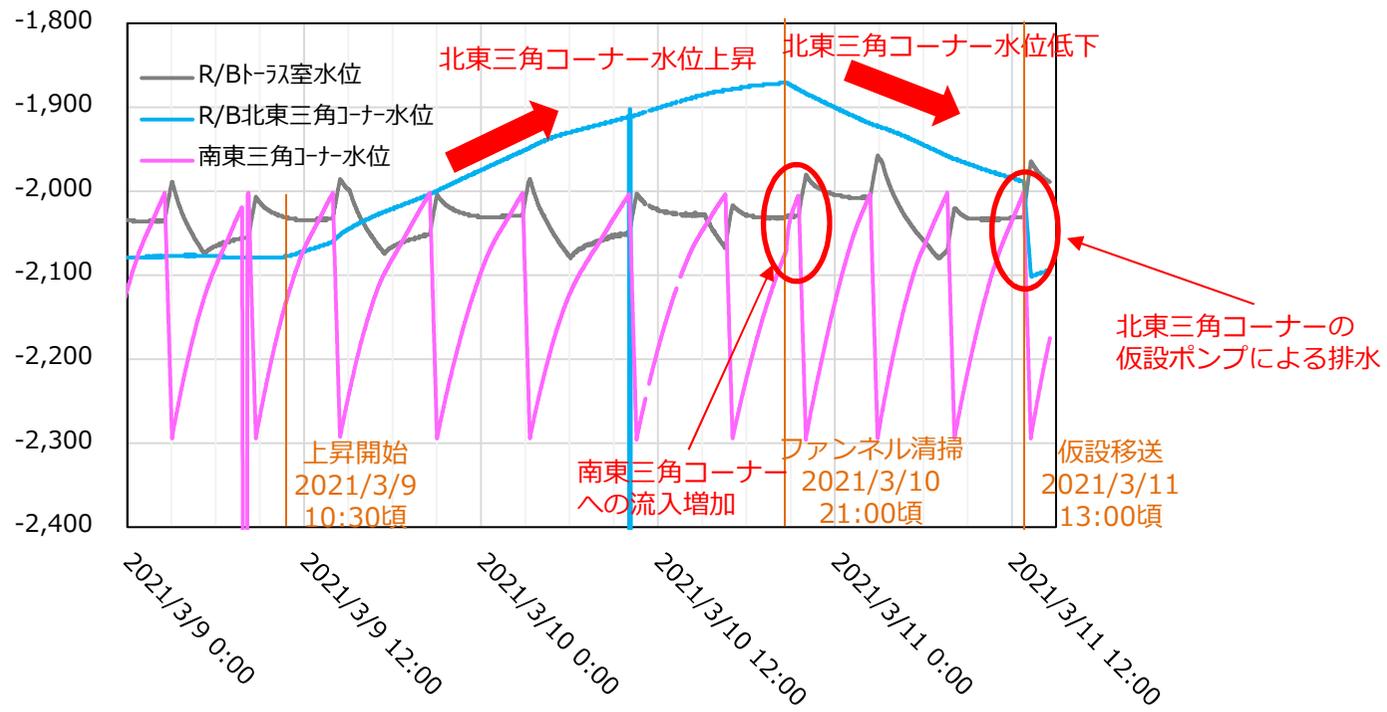
【参考】 2021年3月の状況

3号機R/Bの水位トレンド

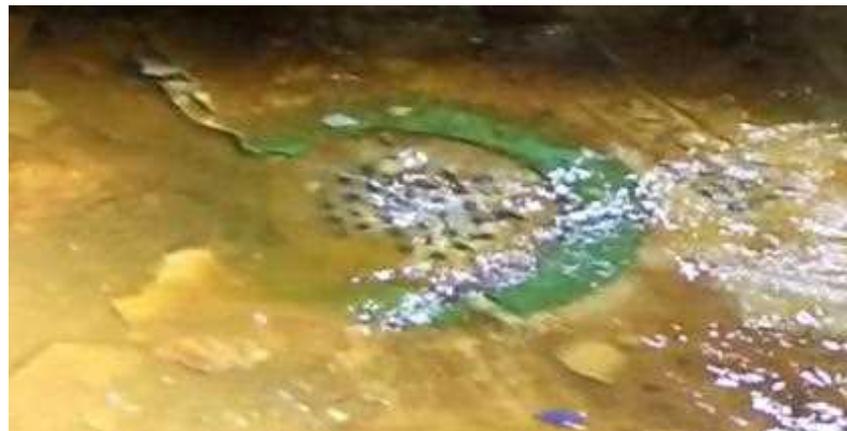
MSIV室外側床ファンネル
(2021.3.10 清掃後)

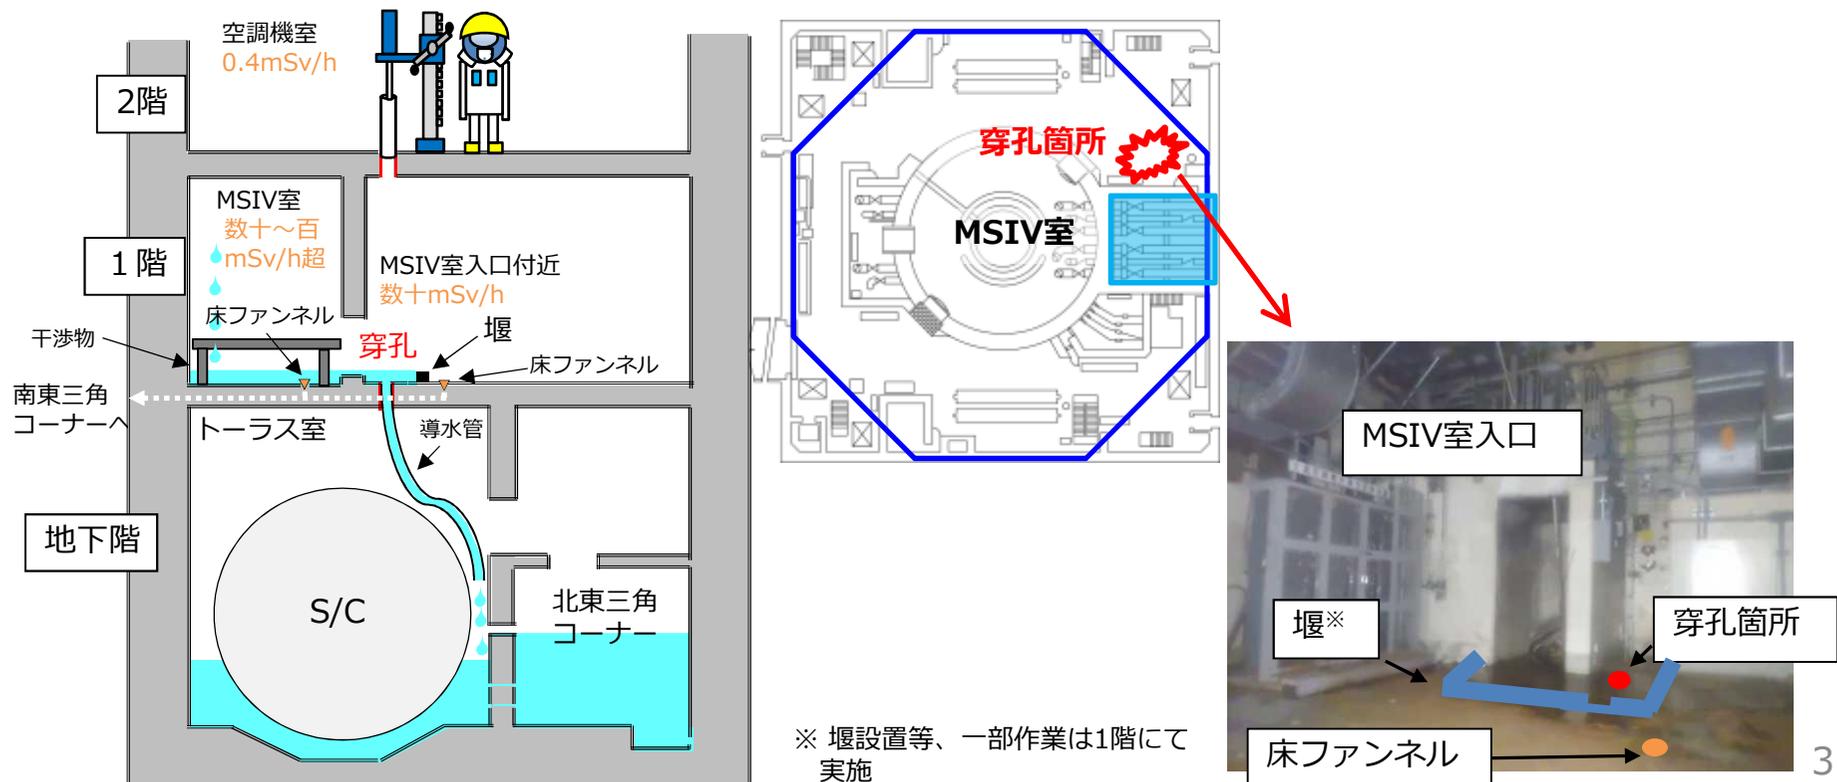
2. 3号機R/B 1階床面への穿孔（1 / 2）

- 再発防止対策として、床面を穿孔し、床ファンネルを経由せず、直接、本設ポンプが設置してあるトラス室へ排水することを計画。
 - MSIV室は線量が高いこと、グレーチング等の干渉物が多いことから、MSIV室の外側での穿孔を計画
 - MSIV室外側は雰囲気線量が高いうえ、床面に高いα核種を確認（後述）。2021年3月の水溜まりによって、MSIV室内に堆積していたα核種が広がったと想定。

➡ MSIV室外側の上部（2階：空調機室）から穿孔（2階分の床面穿孔）を計画

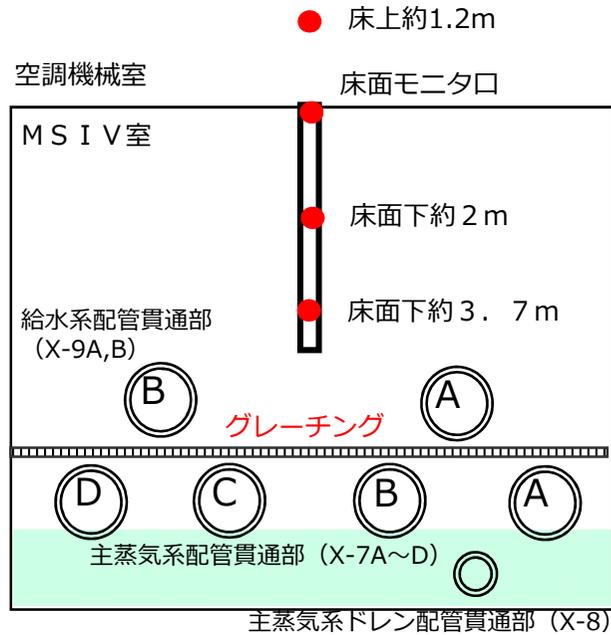
【参考】3号機MSIV室内線量調査結果

【線量測定】

測定箇所	線量 (γ)	
	2014年4月23日測定	2021年4月5日測定
雰囲気 (空調機械室)	0.6 mSv/h	0.4 mSv/h
床上約1.2m	1.4 mSv/h	0.75 mSv/h
床面モニタ口	7.1 mSv/h	4.0 mSv/h
床面下約2m	80.0 mSv/h	33.6 mSv/h
床面下約3.7m	110 mSv/h	40.0 mSv/h

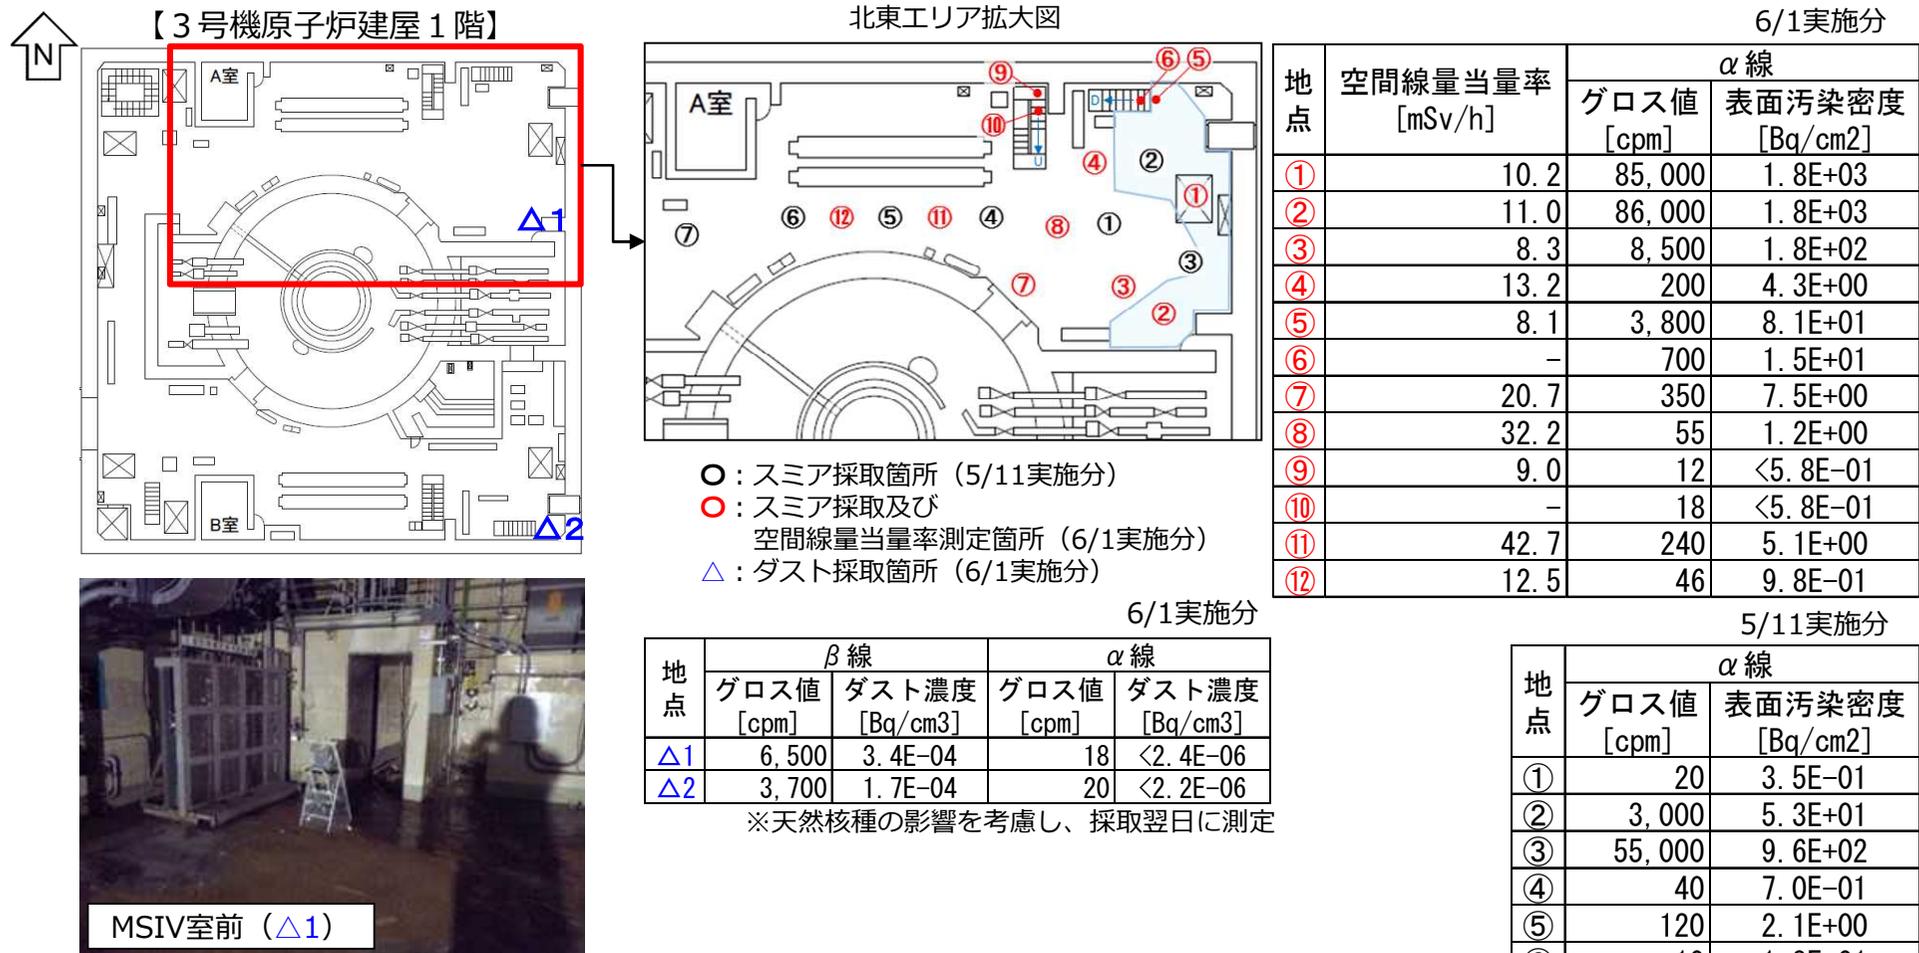
3. 3号機R/B1階 北東エリアのα汚染状況

- MSIV室からの漏えい箇所（図中の水色部分）付近で約1,800Bq/cm²のα汚染を確認
- ダスト測定の結果、αのダスト濃度については検出下限値未満であることを確認
- **5/18に3号機R/B内全域をRaゾーン（α核種の表面汚染密度0.4Bq/cm²超）に設定**

高いα汚染が確認されたエリアについては、線量が高いため被ばくを考慮したうえで、除染を計画していく

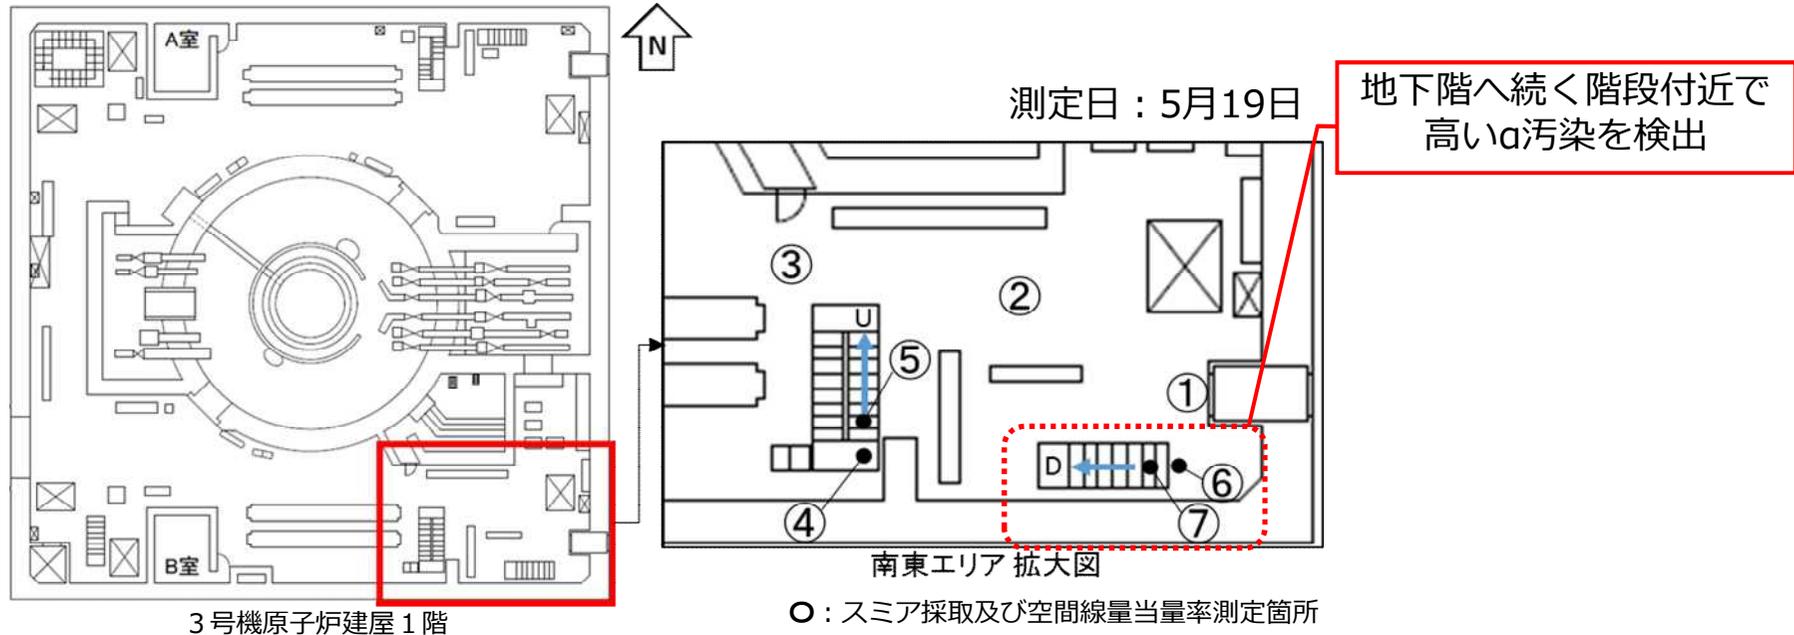
【参考】 3号機R/B1階 南東エリアのα汚染状況

■ 南東エリアの地下階に続く階段周辺で約61Bq/cm²のα汚染を確認

⇒ 1階南東エリアのα汚染は地下階での作業に起因したものと推定

地点	空間線量当量率 [mSv/h]	α線	
		グロス値 [cpm]	表面汚染密度 [Bq/cm ²]
①	2.5	200	3.5E+00
②	4.2	90	1.6E+00
③	5.3	20	<4.7E-01
④	4.3	0	<4.7E-01
⑤	-	0	<4.7E-01
⑥	2.8	3,500	6.1E+01
⑦	-	2,000	3.5E+01
