## 廃止措置等に向けた進捗状況：使用済み燃料プールからの燃料取り出し作業

# 廃止措置等に向けた進捗状況: プラントの状況把握と燃料デブリ取り出しに向けた作業

2021年7月29日  
廃炉・汚染水・処理水対策チーム会合  
事務局会議  
3/6

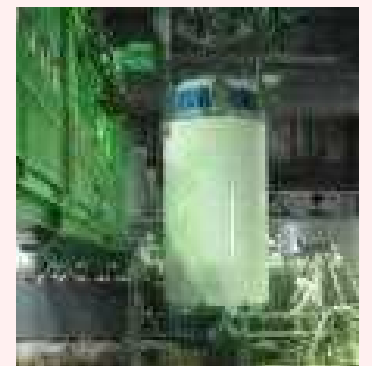
燃料取り出し状況

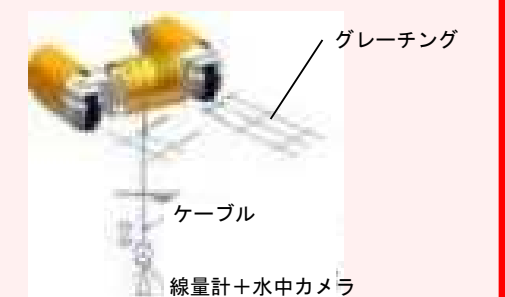
線量計、カメラ吊り降ろしイメージ

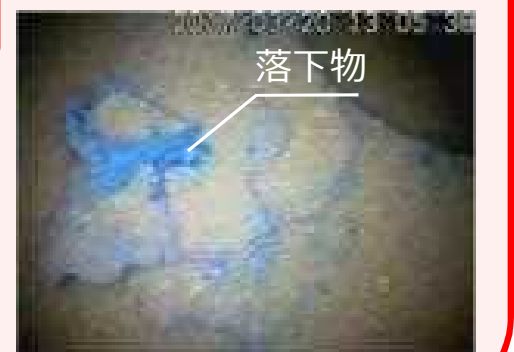
- 2015年4月に、狭隘なアクセス口（内径φ100mm）から格納容器内に進入し、格納容器1階内部の映像、空間線量等の情報を取得。
- 2017年3月、ペDESTAL外地下階へのデブリの広がりを調査するため、自走式調査装置を用いた調査を実施し、PCV底部の状況を初めて撮影。得られた画像データと線量データを元に、PCV内部の状況を継続検討していく。

最下点近傍の画像
