# 建屋周辺の地下水位、汚染水発生状況

2021年7月29日

東京電力ホールディングス株式会社

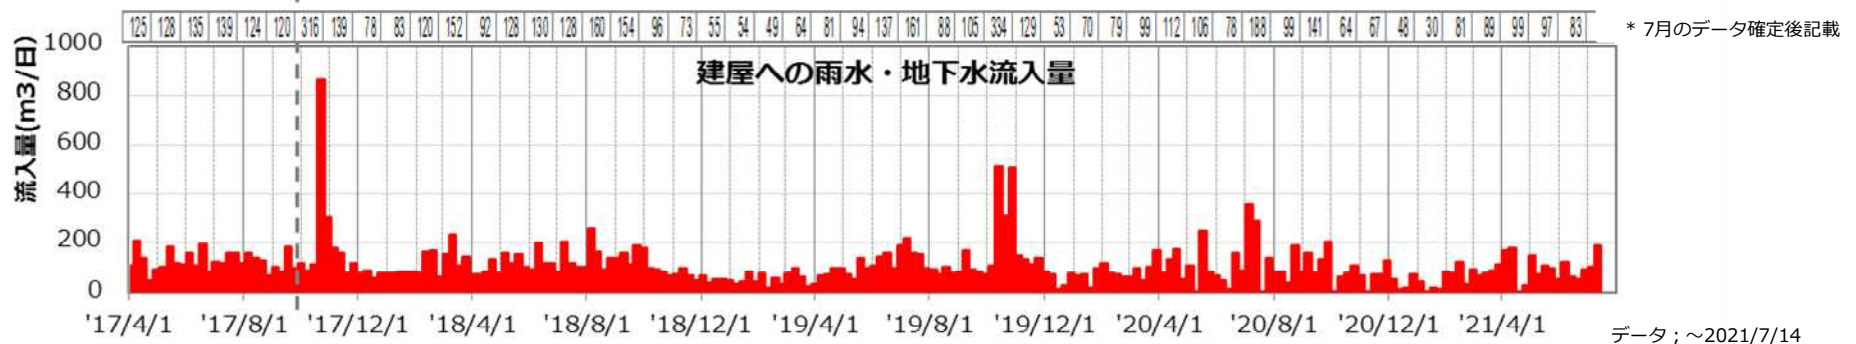
## 1-1 建屋周辺の地下水位の状況

- 陸側遮水壁内側エリアの地下水位は、年々低下傾向にあり、現状山側では降雨による変動はあるものの内外水位差を確保している。
- 地下水ドレン観測井水位は約T.P.+1.4mであり、地表面から十分に下回っている（地表面高さ T.P.2.5m）。

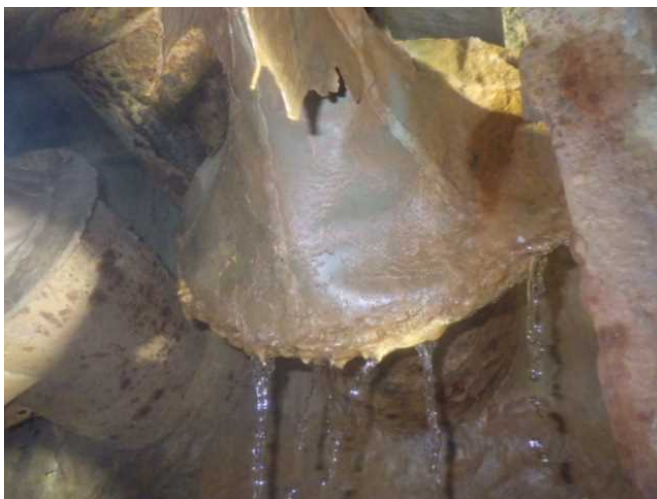
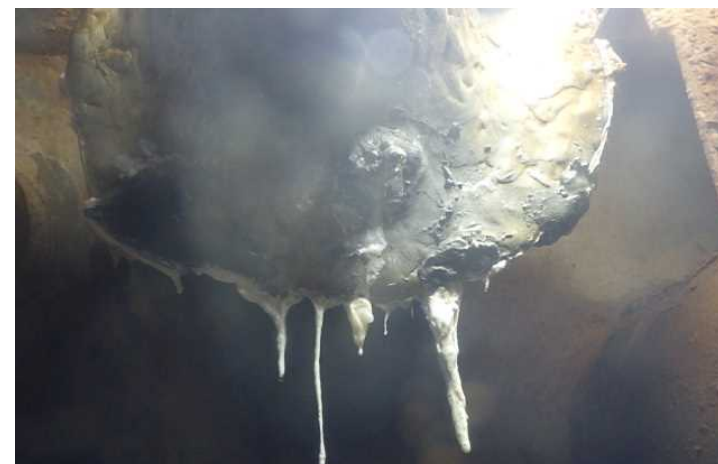
## 3-2 焼却建屋現地確認結果と止水状況

配管⑧

※止水（発泡  
ウレタン  
を注入）

【止水後（漏水止まる）】

⇒複数個所に湧水（小量確認）

⇒6月30日に焼却建屋側湧水箇所の止水  
工事完了

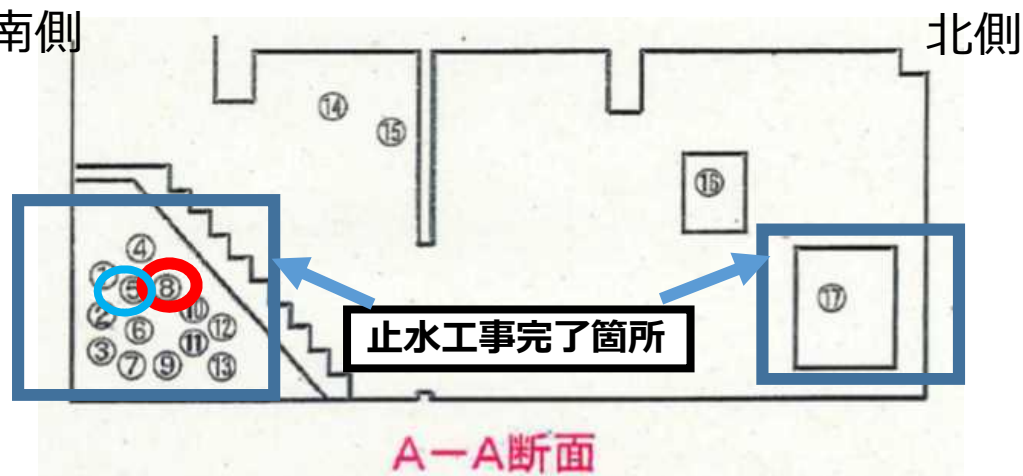
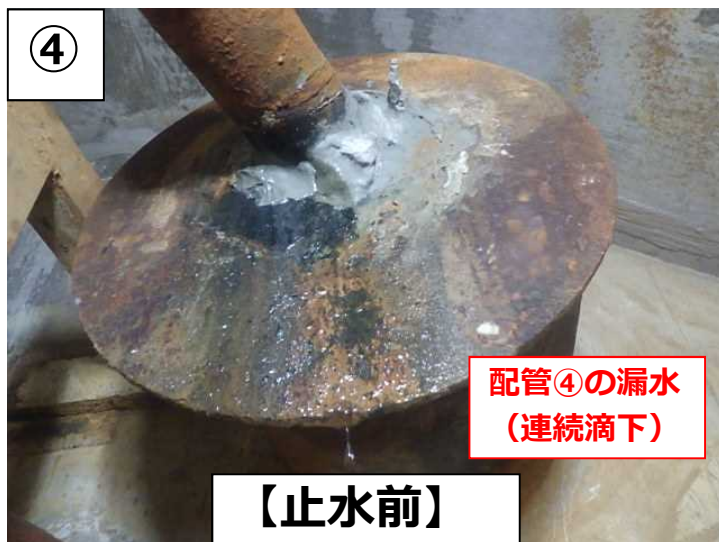
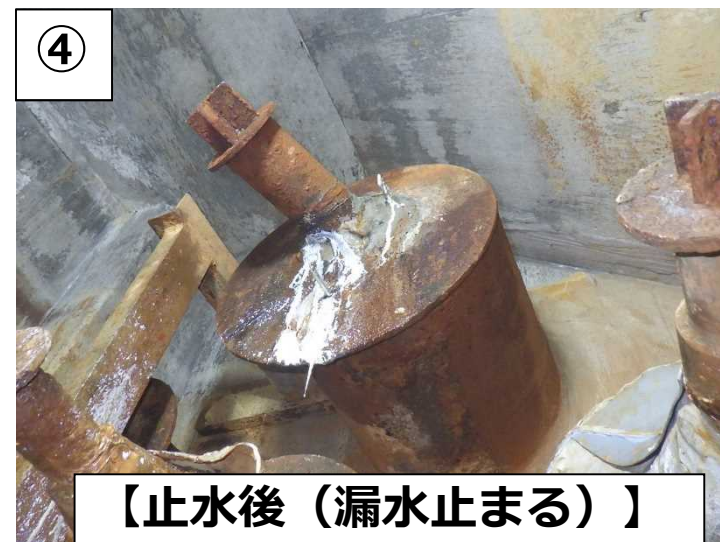
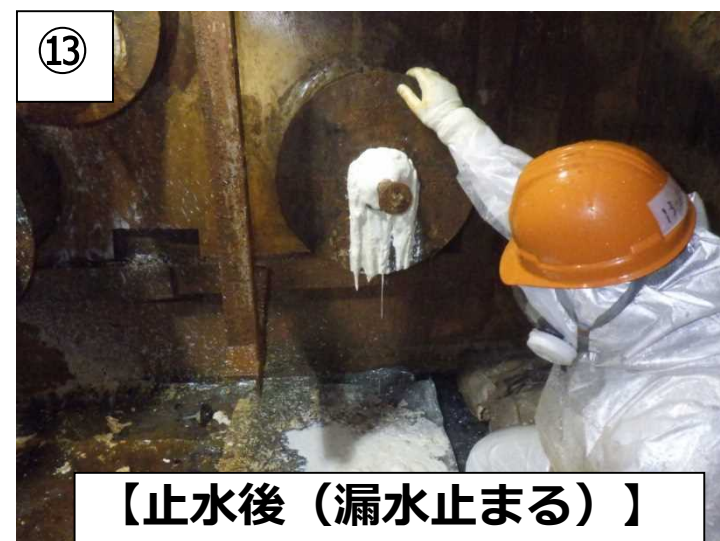
A-A断面  
南側

○ 湧水多

○ 湧水小、にじみ

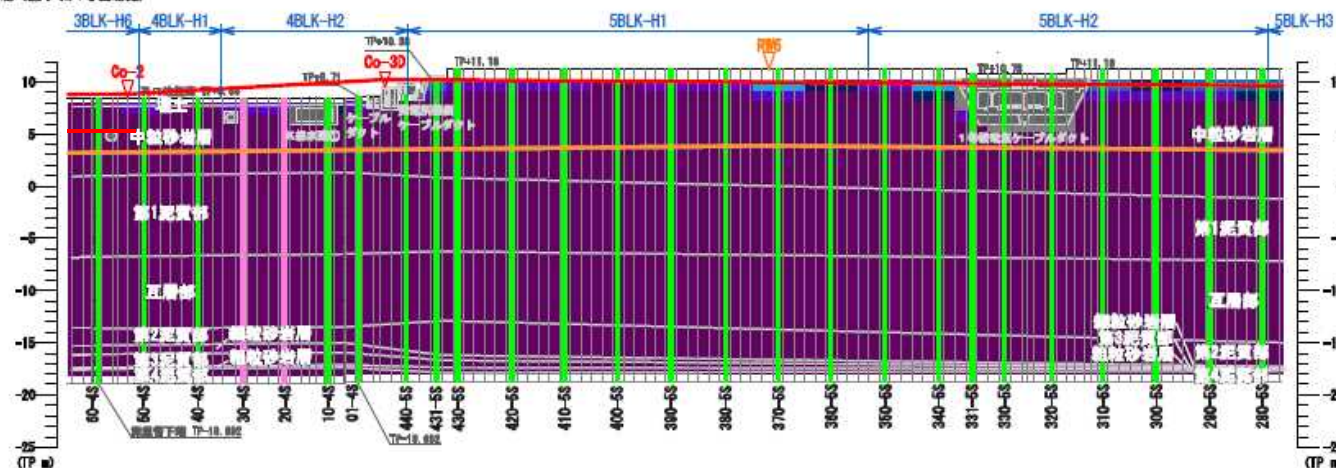
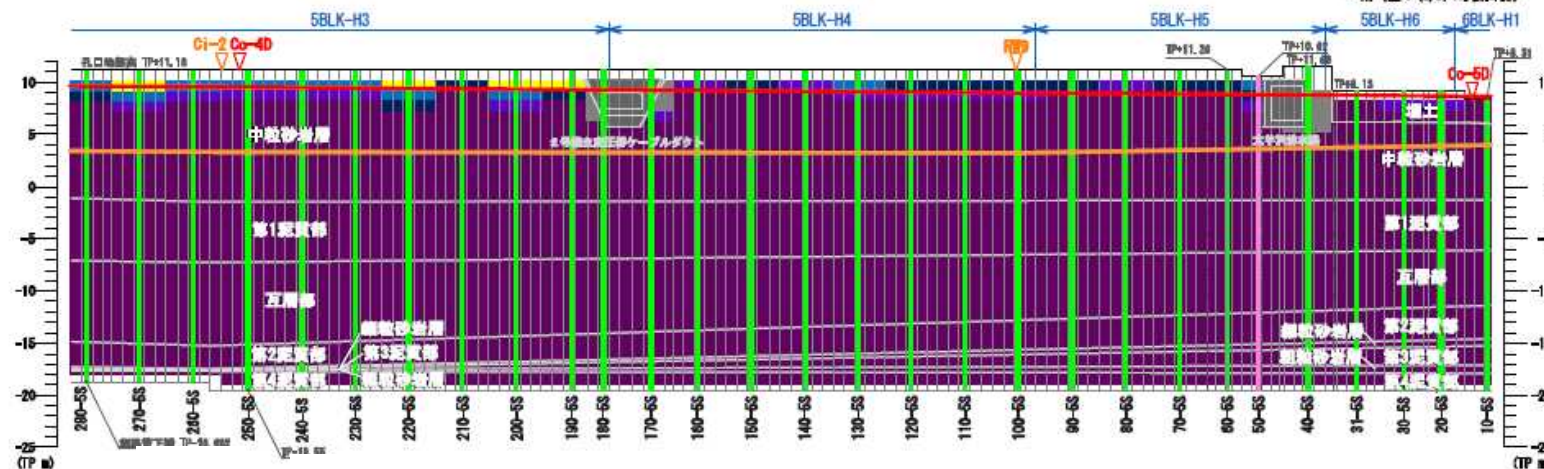
# 【参考】 1-2 地中温度分布図（1・2号機西側）

(2) 1, 2号機山側（西側から望む）

（温度は7/13 7:00時点のデータ）

←北（至：(1)1号機北側）

→南（至：(3)3, 4号機山側）

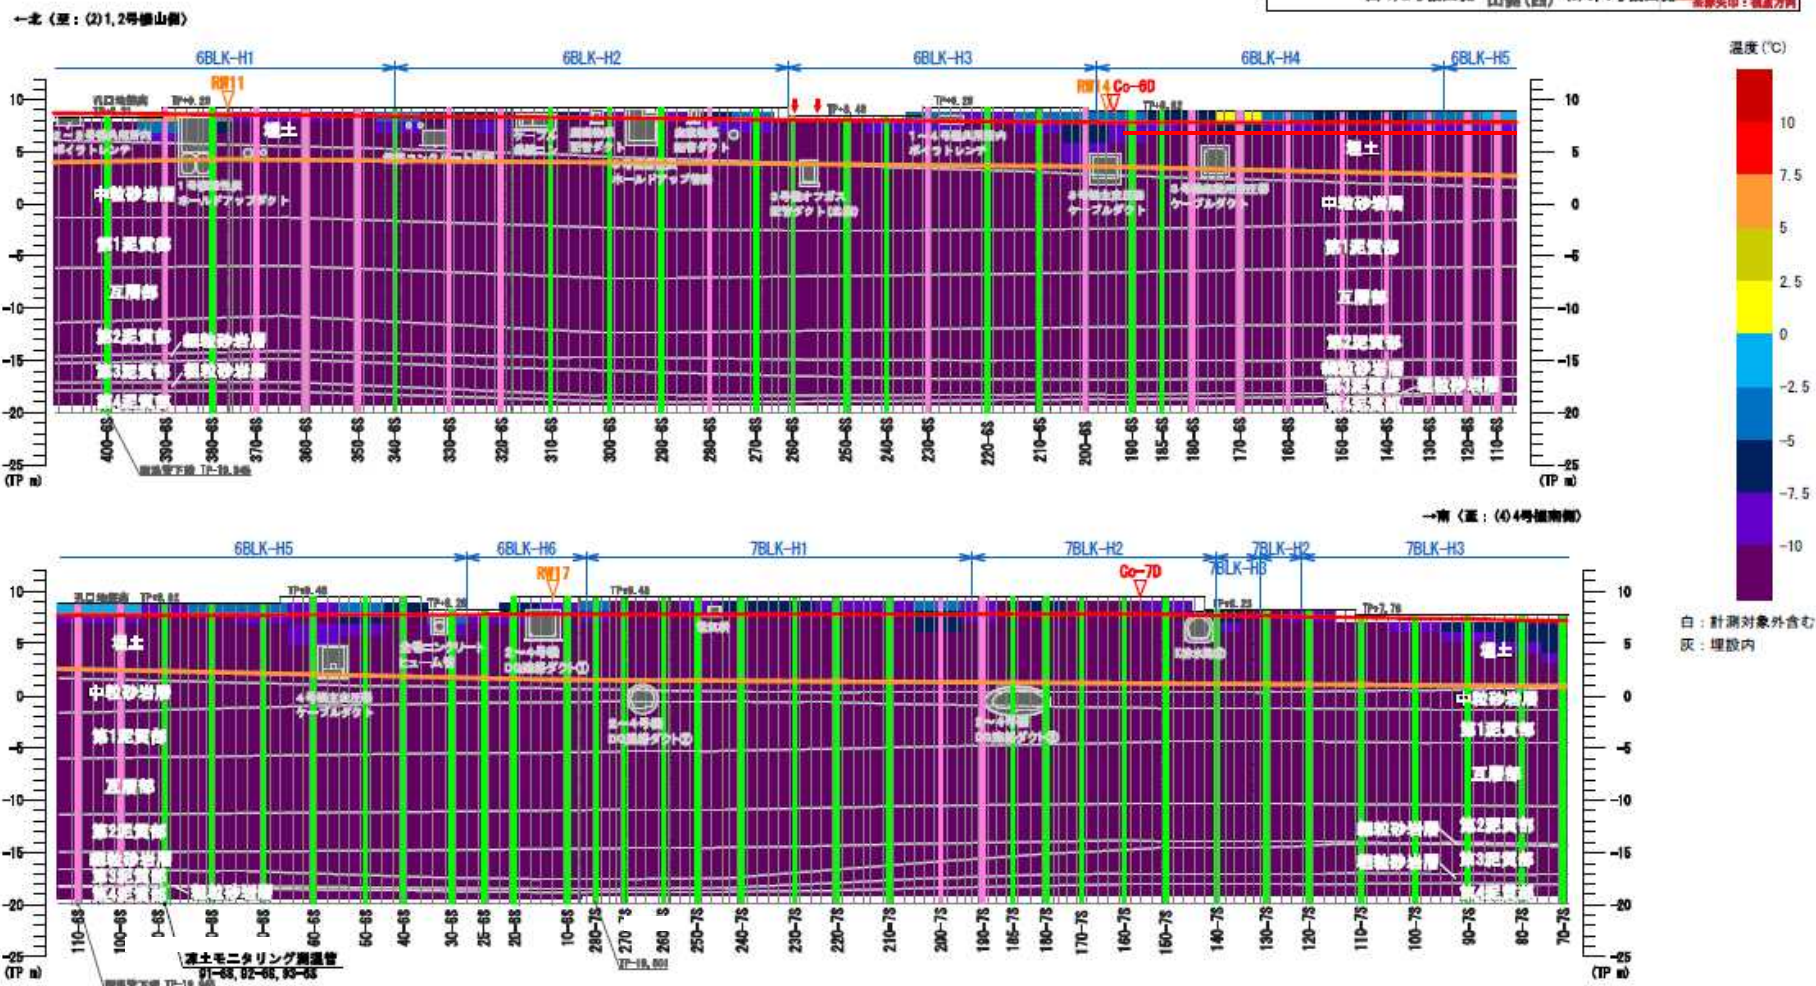
# 【参考】 1-3 地中温度分布図（3・4号機西側）

(3) 3, 4号機山側（西側から望む）

（温度は7/13 7:00時点のデータ）

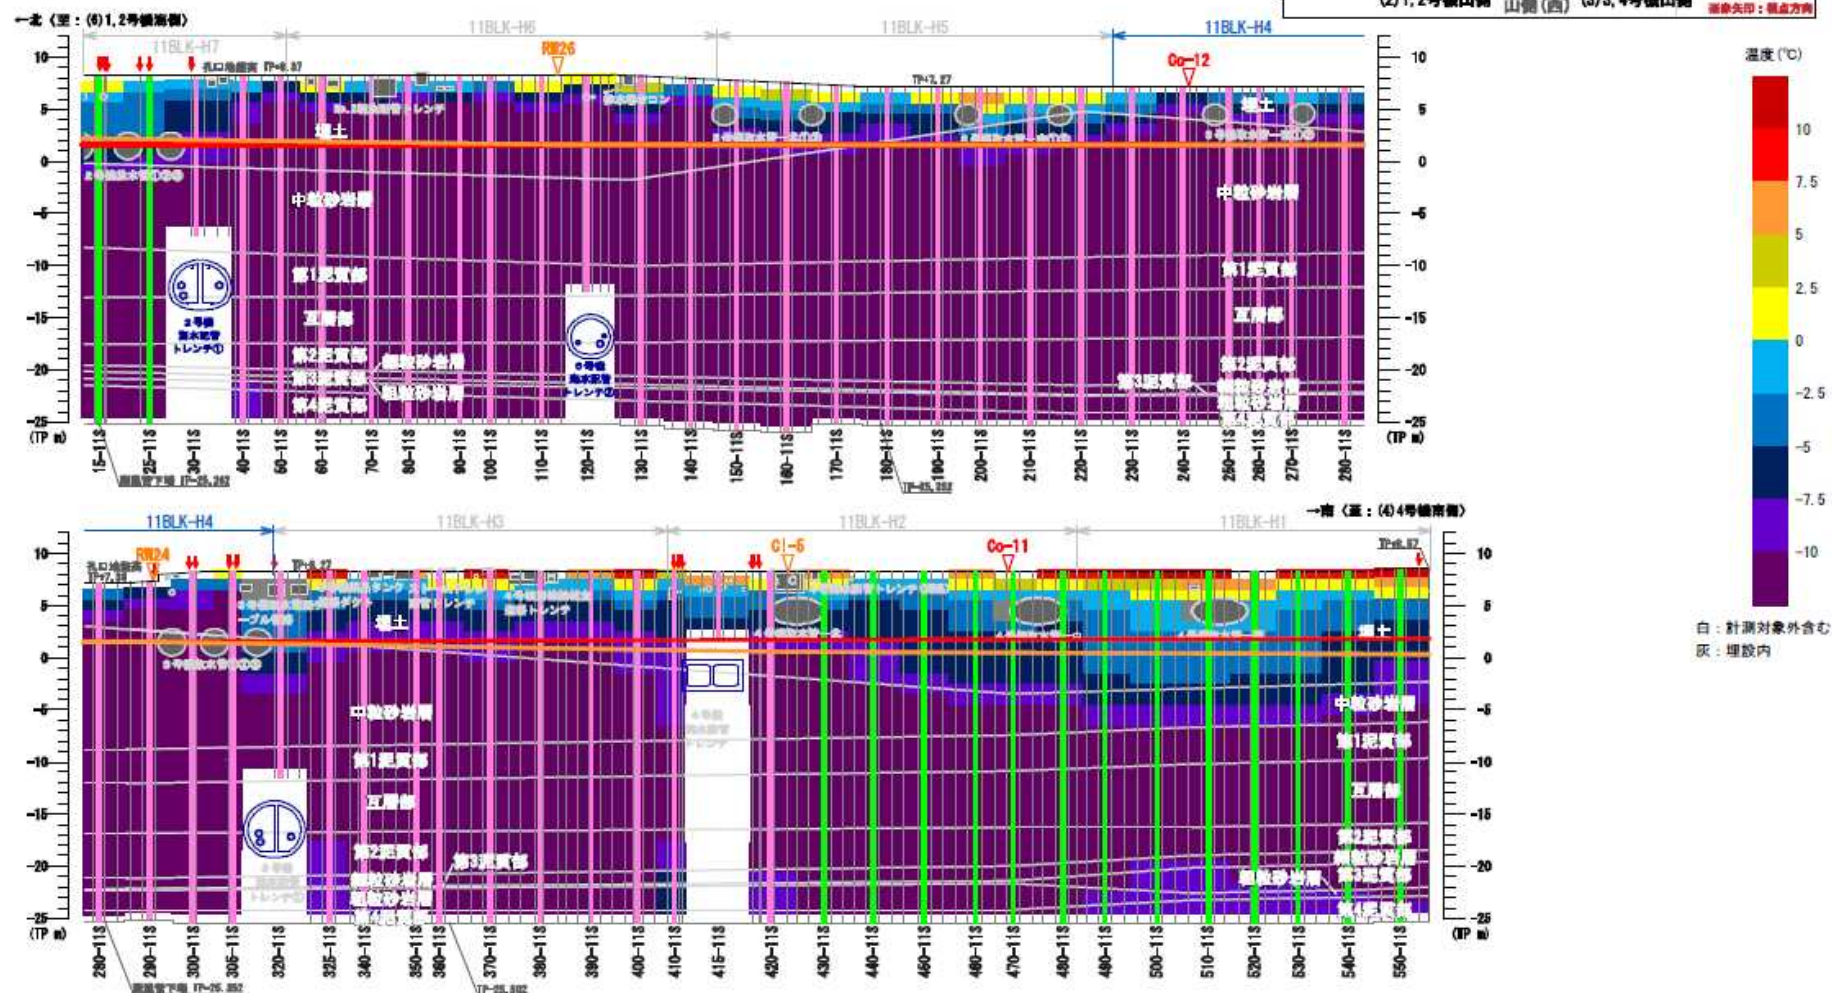
# 【参考】 1-5 地中温度分布図（3・4号機東側）

(5) 3, 4号機海側（西側：内側から望む）

（温度は7/13 7:00時点のデータ）
