## H 4 ・ H 6 エリアタンク漏えいによる汚染の影響調査

- ①追加ボーリング観測孔の放射性物質濃度推移
- ②地下水バイパス調査孔・揚水井の放射性物質濃度推移
- ③排水路の放射性物質濃度推移
- ④海水の放射性物質濃度推移

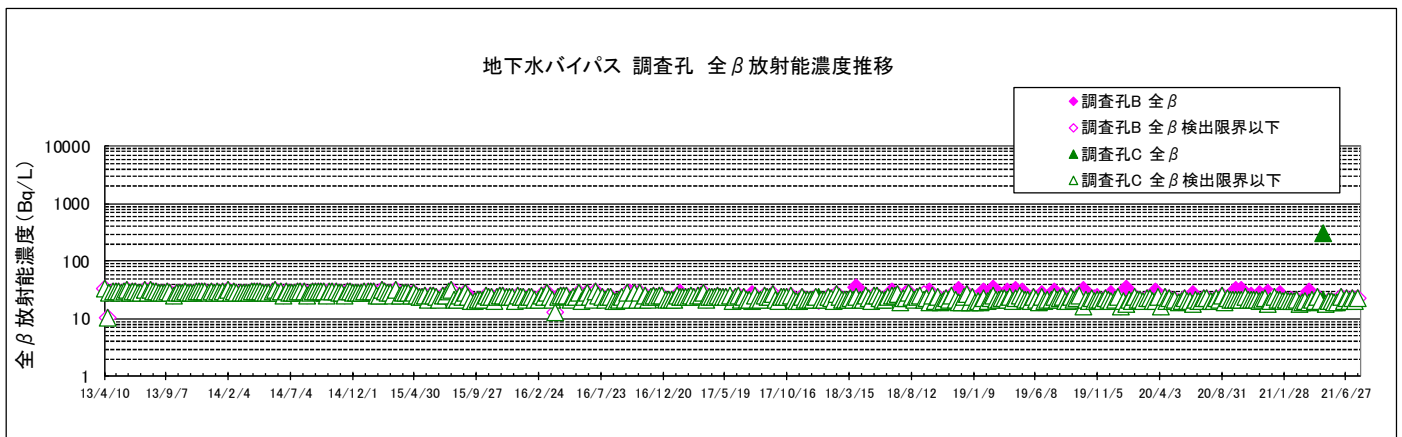
【全β】

地下水バイパス調査孔

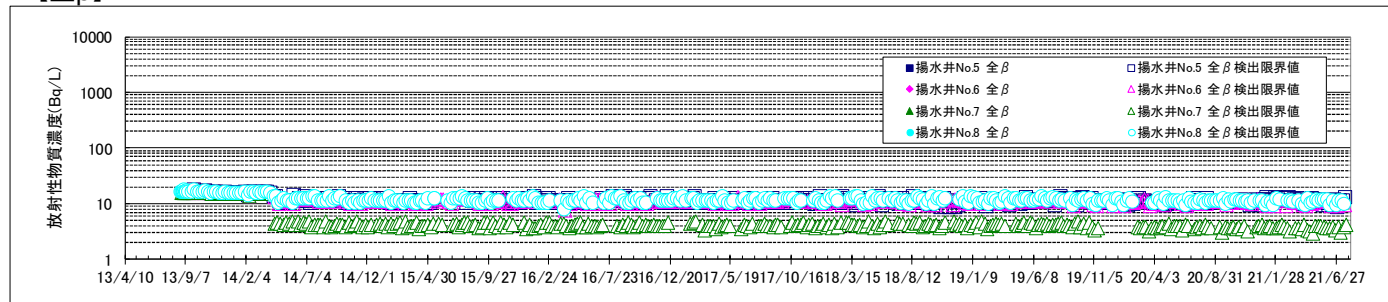
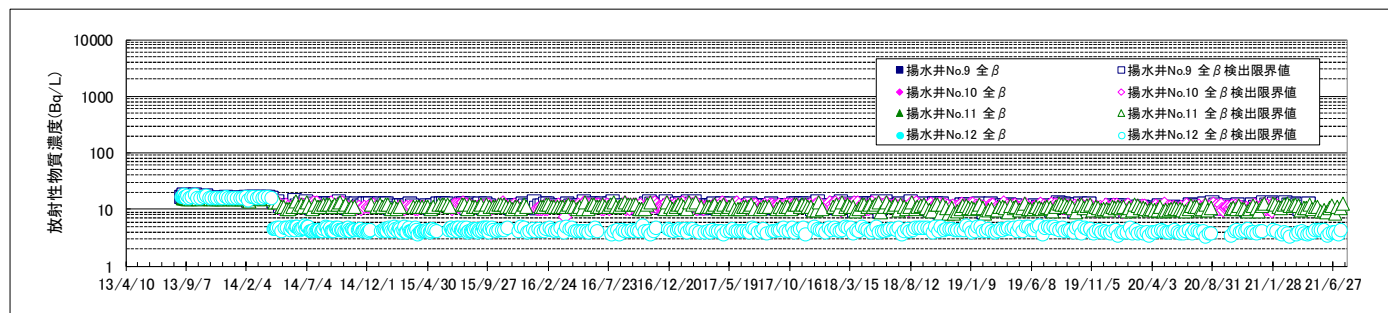
【全β】

地下水バイパス揚水井

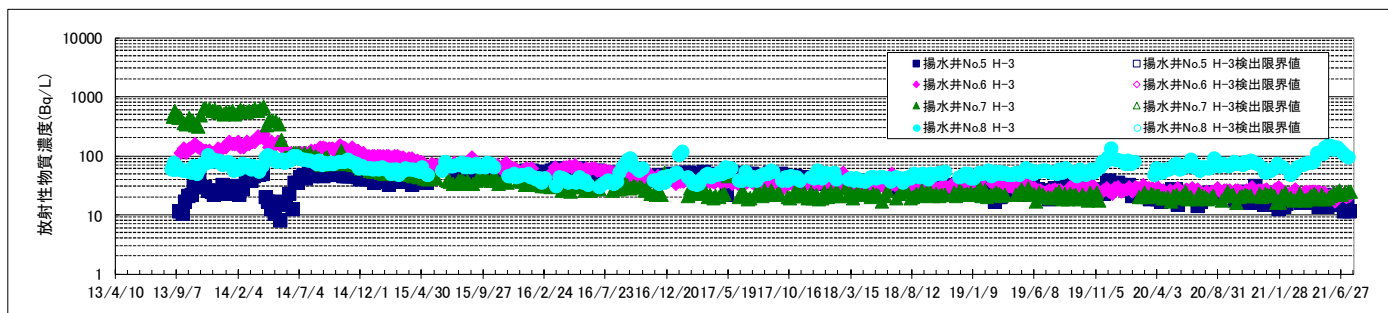
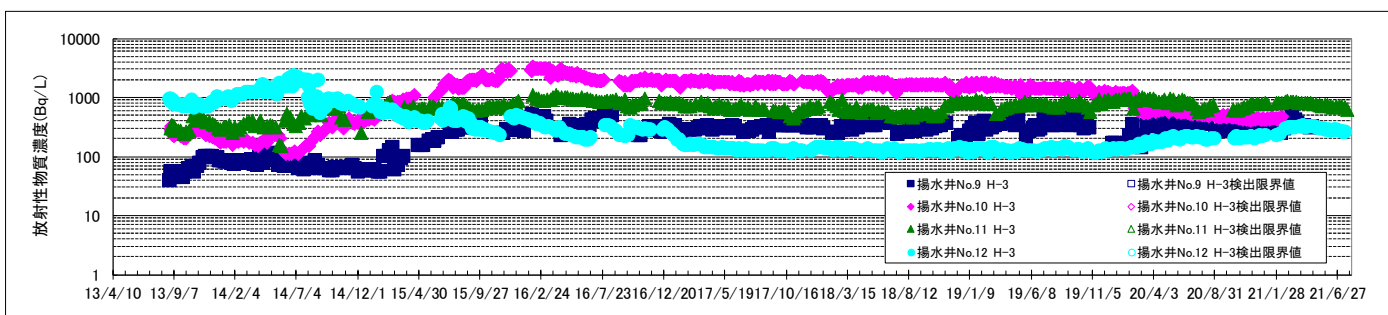
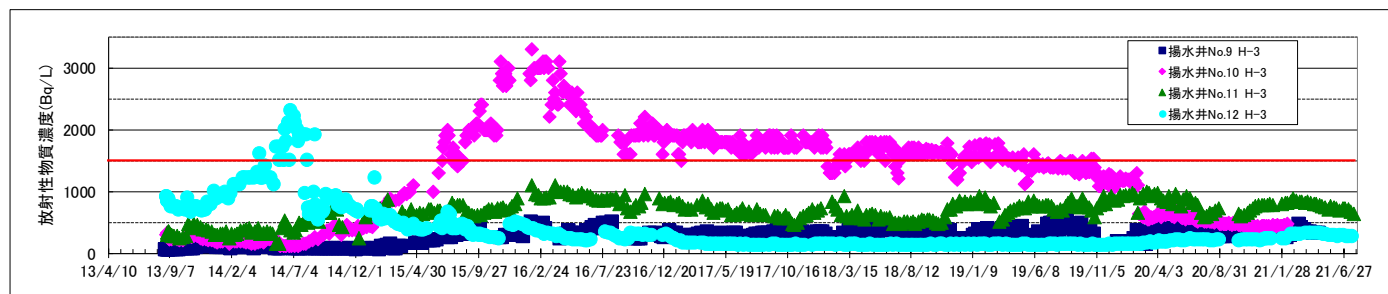
【トリチウム】

揚水井No.9：2021/6/24 7/1,8,15,22 系統点検により採取中止

揚水井No.10：2021/6/24,28 7/1,5,8,12,15,19,22,26 系統点検により採取中止

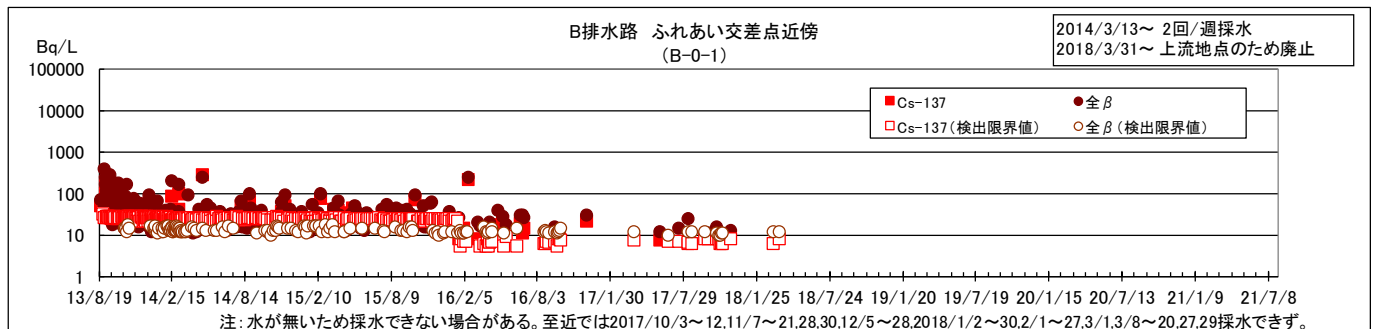
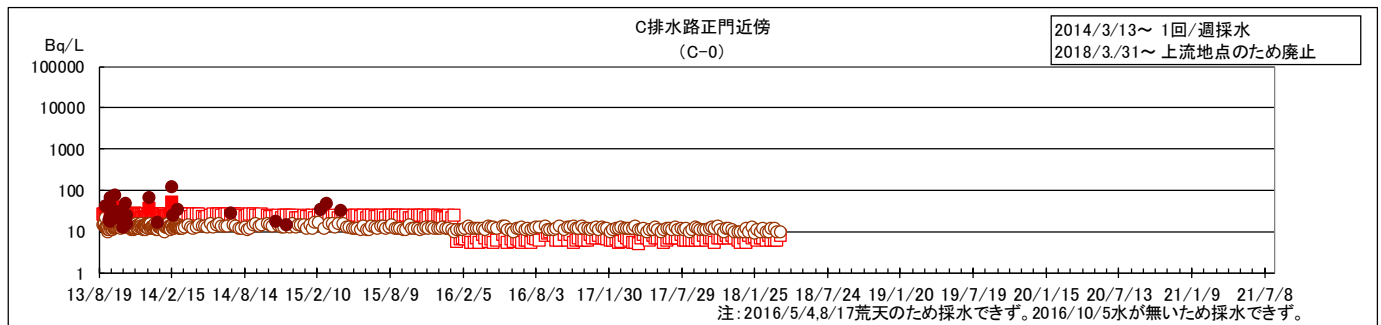
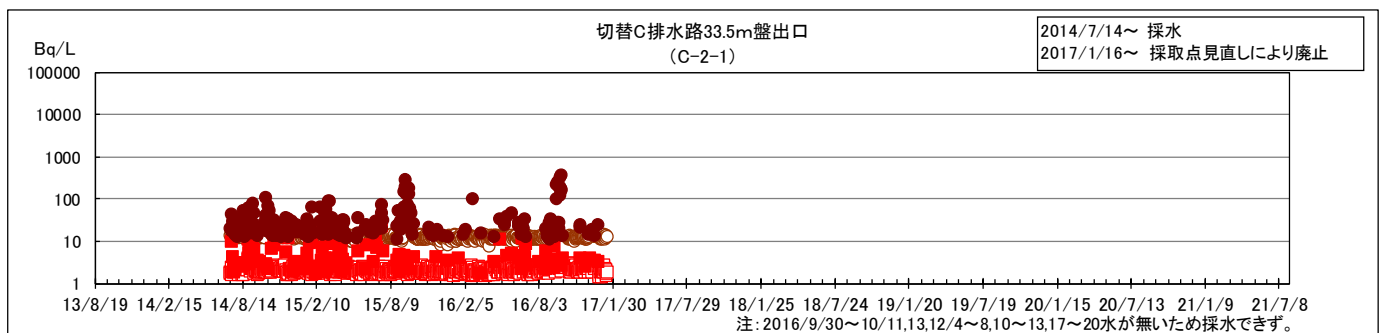
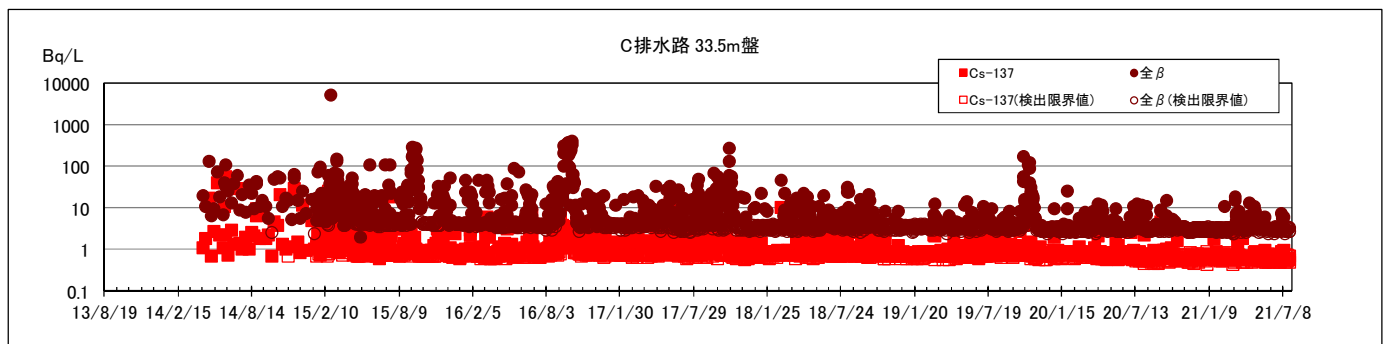
### ③排水路の放射性物質濃度推移

(注)  
Cs-134,137の検出限界値を見直し(B排水路ふれあい交差点近傍:2016/1/21～、C排水路正門近傍:2016/1/20～)。

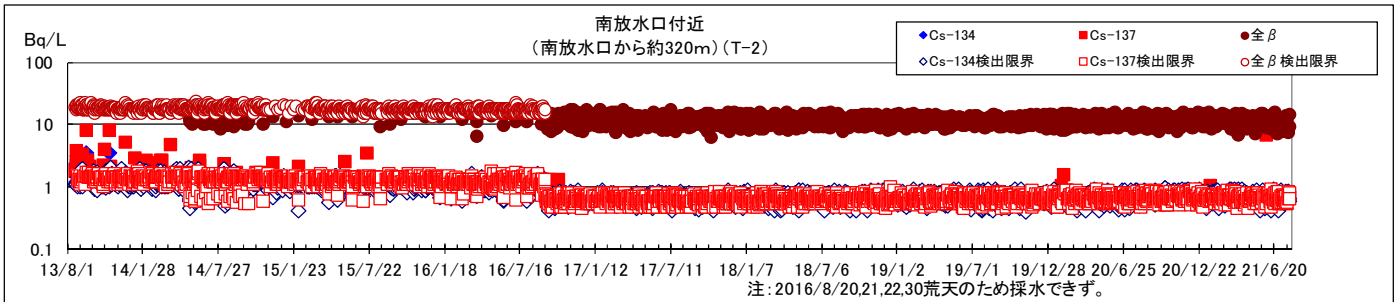
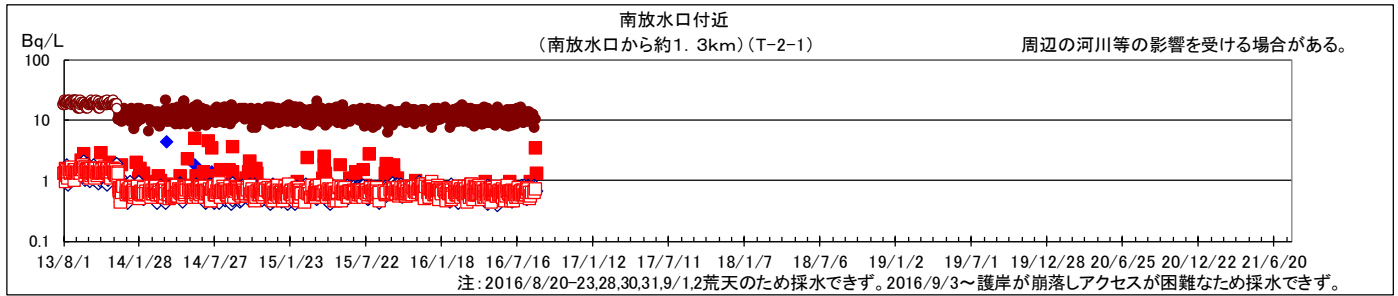
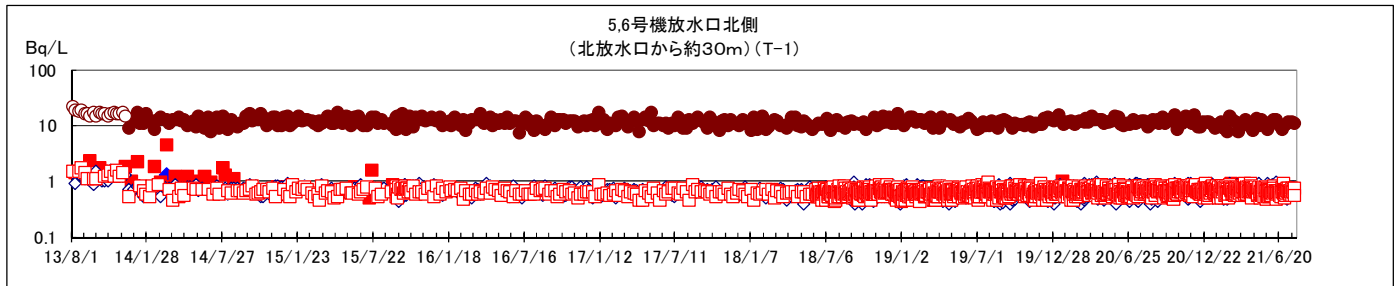
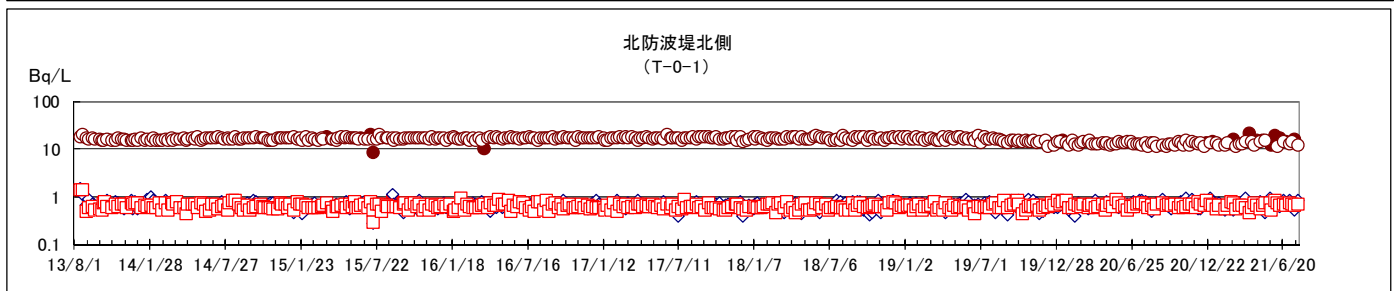
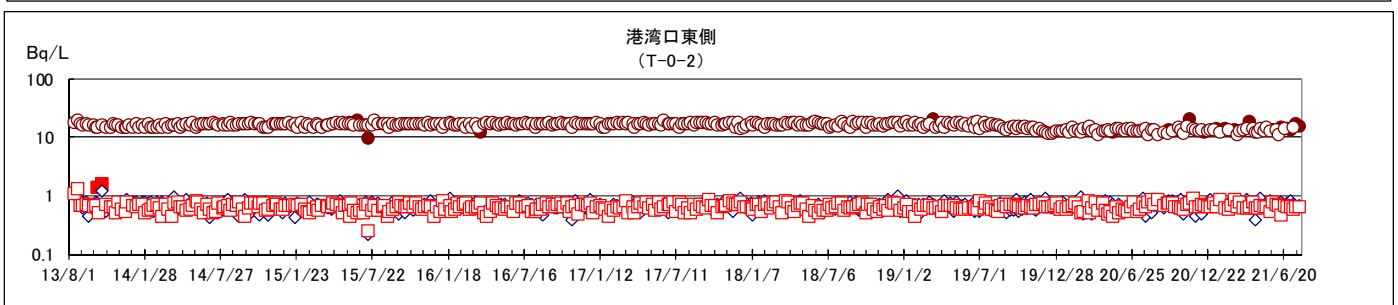
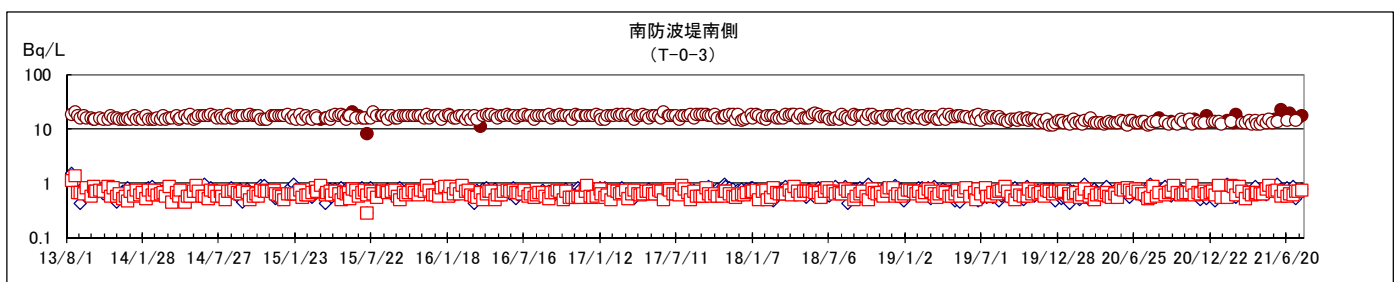
#### ④海水の放射性物質濃度推移

南放水口付近: 地下水バイパス排水中に検出限界値を下げて分析したものも表示している。

2016/9/15～ 全βの検出限界値を見直し(20→5Bq/L)。

2017/1/27～ 防波堤補修のため南放水口より約330m南の地点から約280m南の地点へ変更。

2018/3/23～ 階段の本設化に伴い南放水口より約320m南の地点へ変更。

北防波堤北側、港湾口東側、南防波堤南側: 全βの検出が増えたため2015/7/13は第三者機関においても検出限界値を下げて分析したものも表示している。
