# 1～2号機原子炉建屋上部階調査の計画について

2021年7月29日

東京電力ホールディングス株式会社

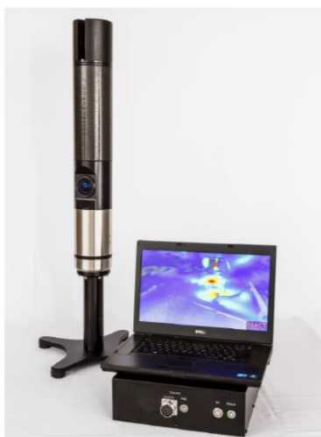
- γイメージャ  
γ線測定結果と3Dスキャン情報を  
組み合わせ、γ線の3次元分布を取得

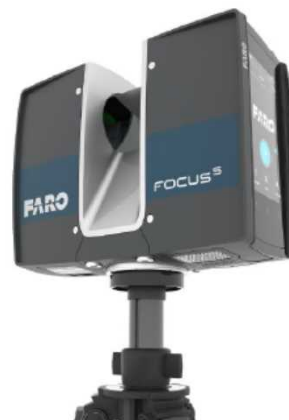
- FARO Laser Scanner  
レーザースキャンを行い  
精密な3次元画像を作成

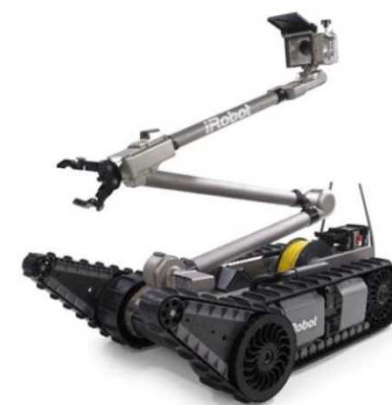
- Packbot（遠隔操作ロボット）  
各種測定機器を搭載し、  
運搬・設置を行う
