## 廃止措置等に向けた進捗状況：使用済み燃料プールからの燃料取り出し作業

廃止措置等に向けた進捗状況：プラントの状況把握と燃料デブリ取り出しに向けた作業

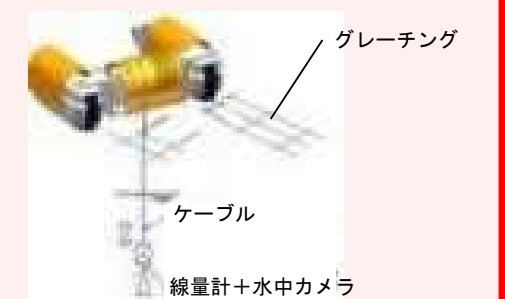
線量計、カメラ吊り降ろしイメージ

- 2015年4月に、狭隘なアクセス口（内径φ100mm）から格納容器内に進入し、格納容器1階内部の映像、空間線量等の情報を取得。
- 2017年3月、ペDESTAL外地下階へのデブリの広がり进行调查するため、自走式調査装置を用いた調査を実施し、PCV底部の状況を初めて撮影。得られた画像データと線量データを元に、PCV内部の状況を継続検討していく。

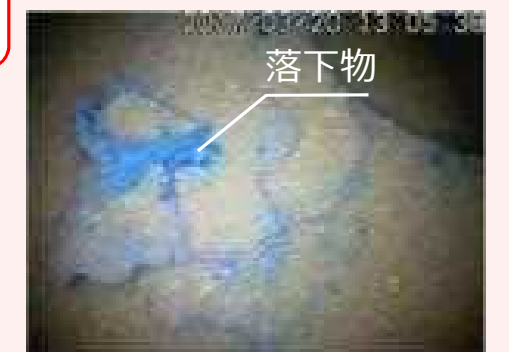
最下点近傍の画像

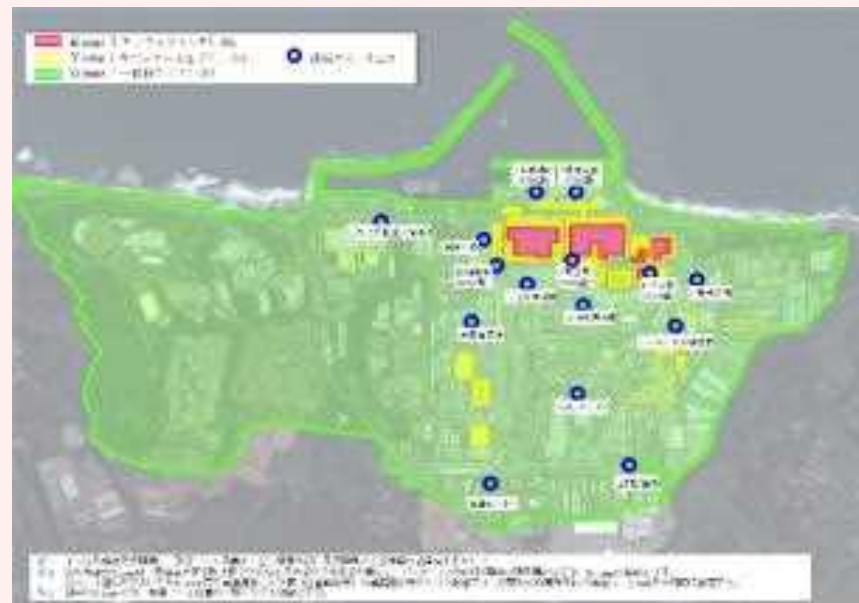
福島第一原子力発電所敷地内の環境線量低減対策の進捗を踏まえて、1～4号機建屋周辺等の汚染の高いエリアとそれ以外のエリアを区分し、各区分に応じた防護装備の適正化を行うことにより、作業時の負荷軽減による安全性と作業性の向上を図る。

2016年3月より限定的に運用を開始。2017年3月、9月にGzoneを拡大。

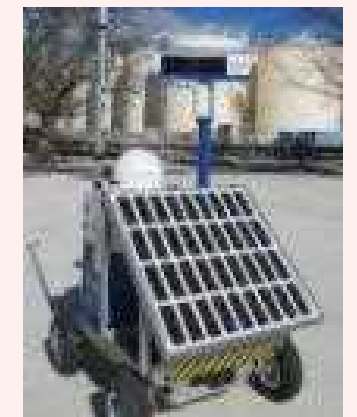
福島第一構内で働く作業員の方が、現場状況を正確に把握しながら作業できるよう、2016年1月4日までに合計86台の線量率モニタを設置。

これにより、作業する場所の線量率を、その場でリアルタイムに確認可能となった。

線量率モニタの設置状況

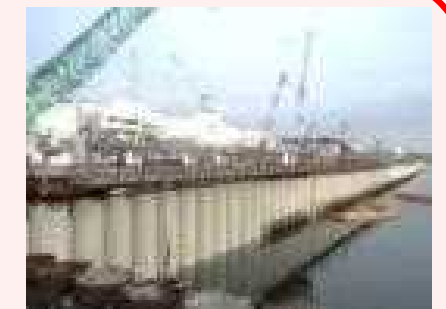
2015年9月22日に鋼管矢板の打設が完了した後、引き続き、鋼管矢板の継手処理を行い、2015年10月26日に海側遮水壁の継手処理を完了。これにより、海側遮水壁の閉合作業が終わり、汚染水対策が大きく前進した。

海側遮水壁 鋼管矢板打設完了状況
