# プロセス主建屋における地下階環境調査の結果について

2021/8/26

東京電力ホールディングス株式会社

## HTIにおける地下階環境調査の結果について

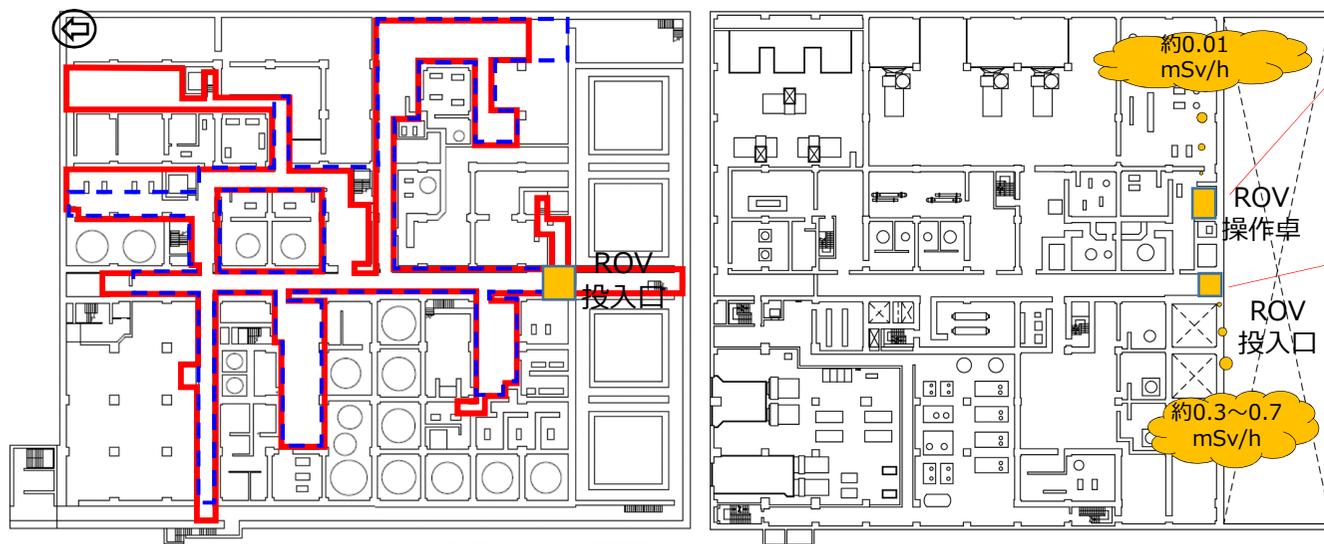
地下階調査の範囲 (PMB B2F)

- 2021年7月26日～8月6日の内、準備・片付け、予備調査、機材調整を除いた5日間で地下階を詳細に調査
- 当初予定していた調査範囲については、障害物で調査できなかった建屋南東側の一部を除き、おおむね調査を実施し、さらに当初予定はなかった北東側・南側の調査も実施することで、当初期待していたよりも広範囲の調査を実施できた。

予定
    実績

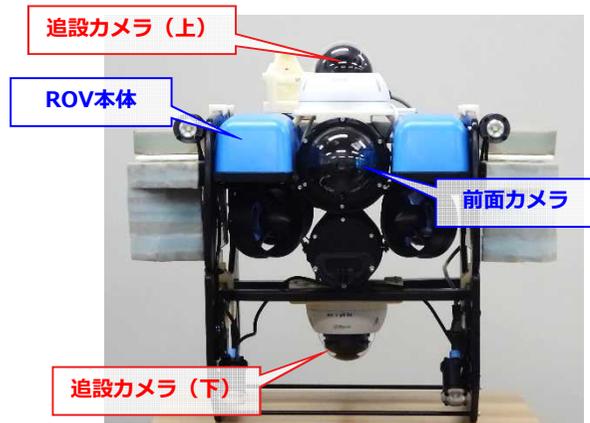
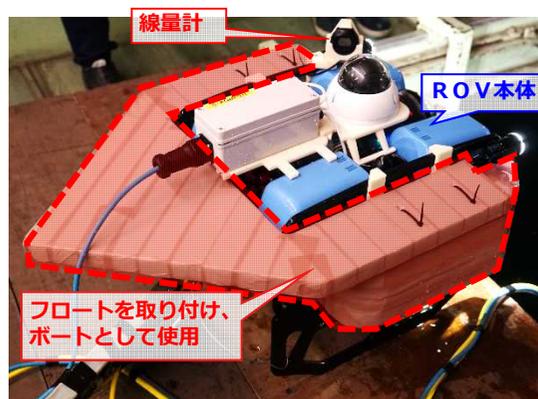
調査に使用するボート型ROV

- 調査は市販の水中ROVを改造した、TRIと協働製作したROVを使用
  - ✓ 沈殿物の舞い上がりによる水のにごり防止のため、ボート型ROVを使用
  - ✓ サイズ：80cm x 54cm x 41cm 約11kg
  - ✓ ベースのROVのカメラの他に、上下にIPカメラを追設
  - ✓ 線量計を追設し環境線量を計測可能

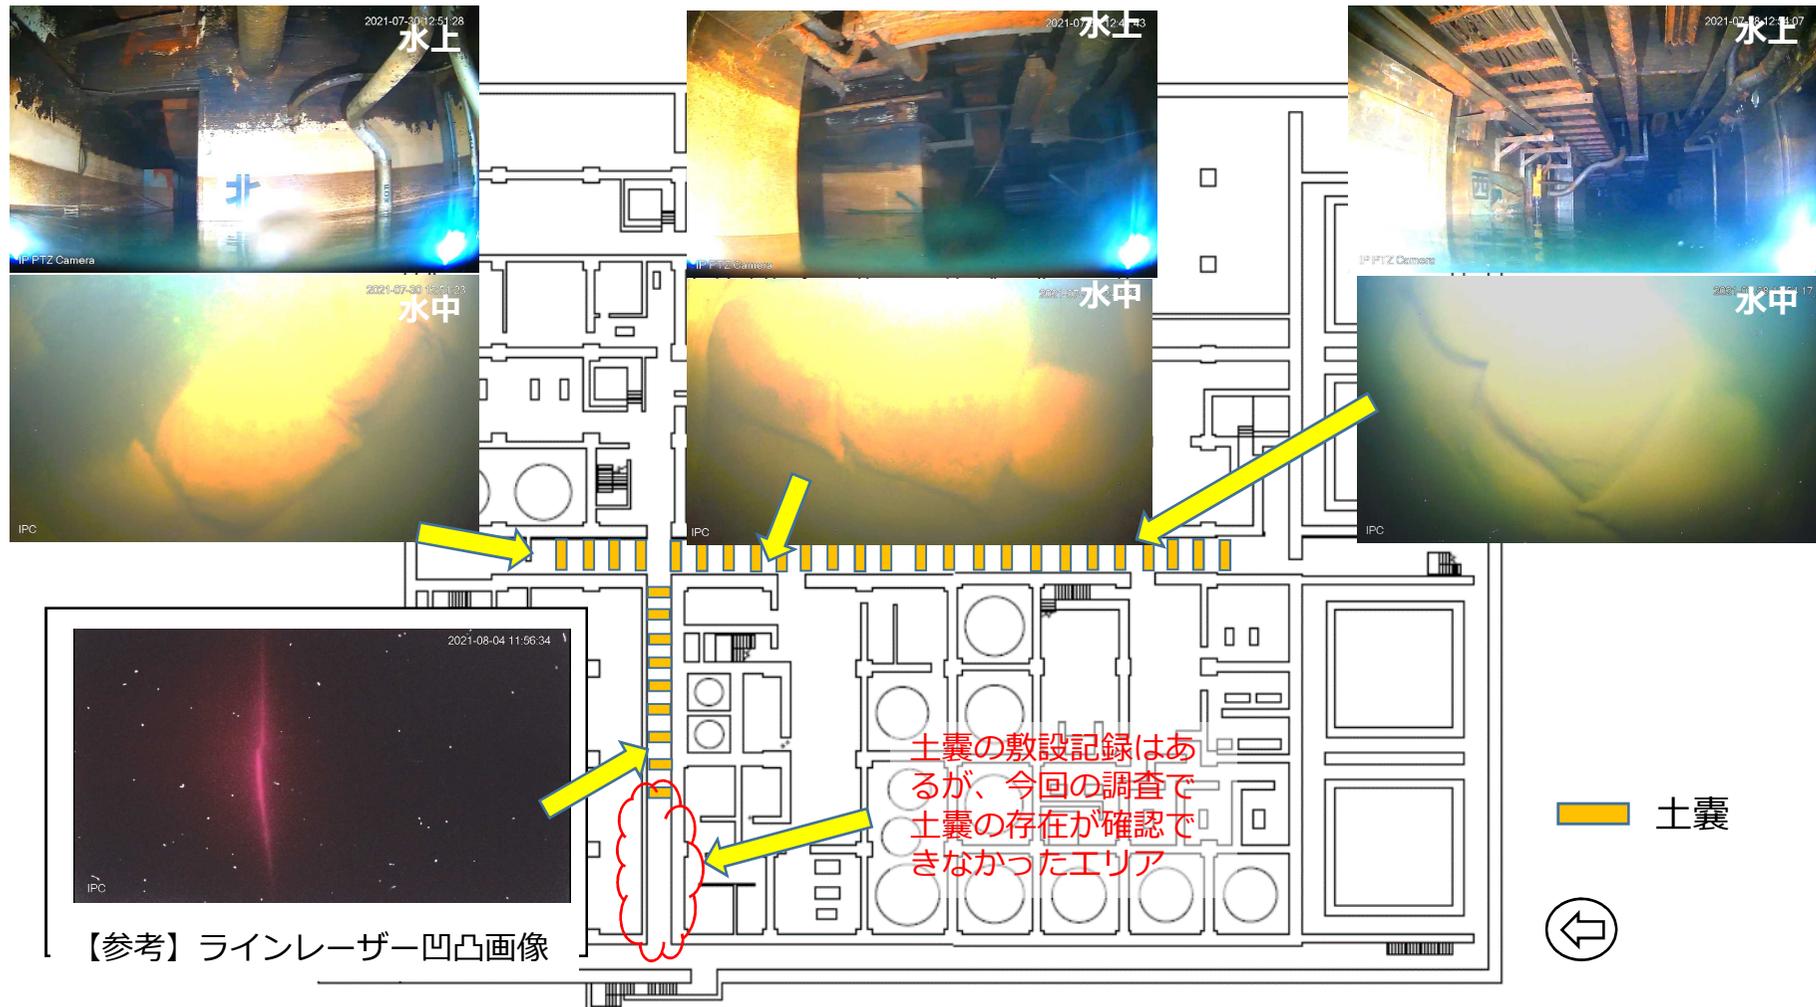
- 水中と水上を同時に目視確認したことで、過去の水中R O Vでの調査と比較して、正確な位置と数を確認できた。(計34列を水中カメラで視認)
- 土のうの多くはスラッジに覆われているが、比較的形をとどめている。今後設計及び回収作業に資する詳細な土のうの位置データが採取できた。
- 目立った干渉物は確認されなかった。

- 今回の調査結果をより精査し、土嚢や障害物の位置を把握し、3Dのマップを作成し反映していく。
- PMB調査で、今回できなかった範囲については、追加の調査の要否を検討し、必要であれば追加調査を実施して行く（2021年10月以降に計画）。
- 調査結果は想定の範囲内であることから、処理方法の検討を予定通り進めていく。

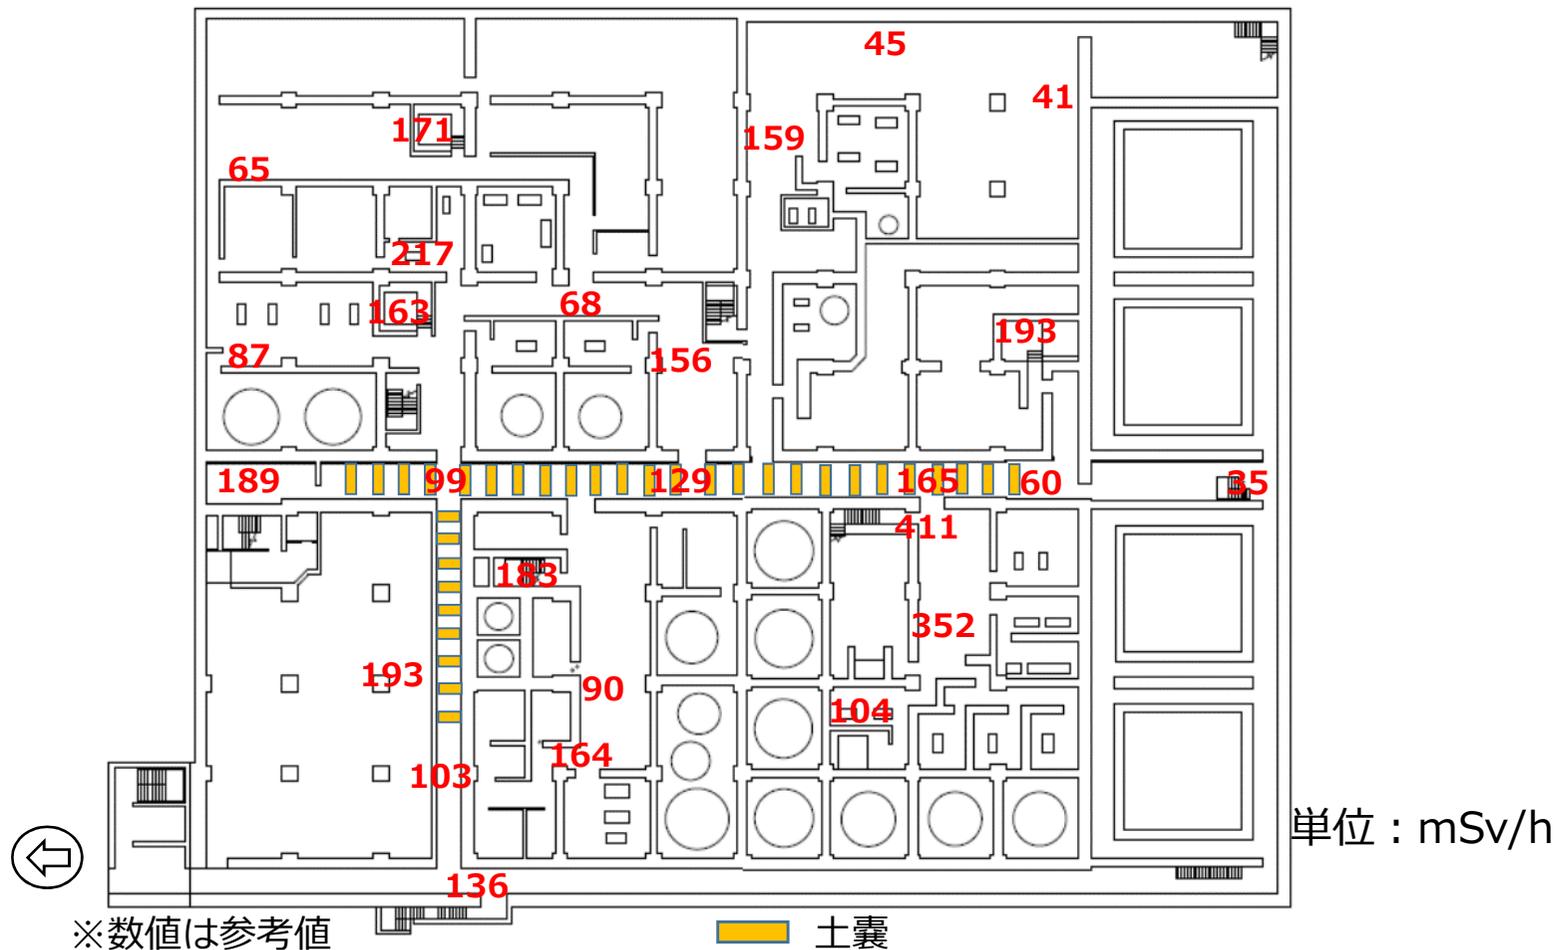
- 約40～410mSv/hで分布しており、土嚢表面の約3000mSv/hよりは大幅に低く、水遮蔽が寄与していると考えられる。
- 線量については、現状確認されている範囲を超えるものではなく、今後の回収作業に影響を与えるものでは無いことが確認された。

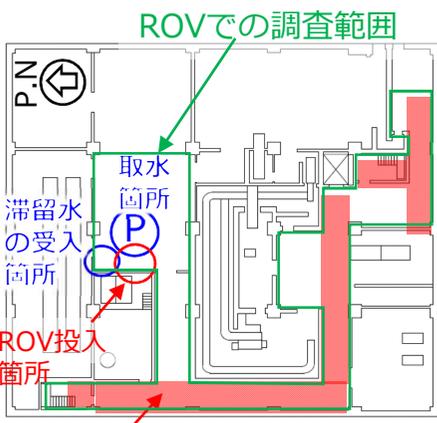
HTI 最下階平面図

ROVでの調査範囲

取水箇所 (P)

滞留水の受入箇所

ROV投入箇所

土嚢の存在を確認した範囲

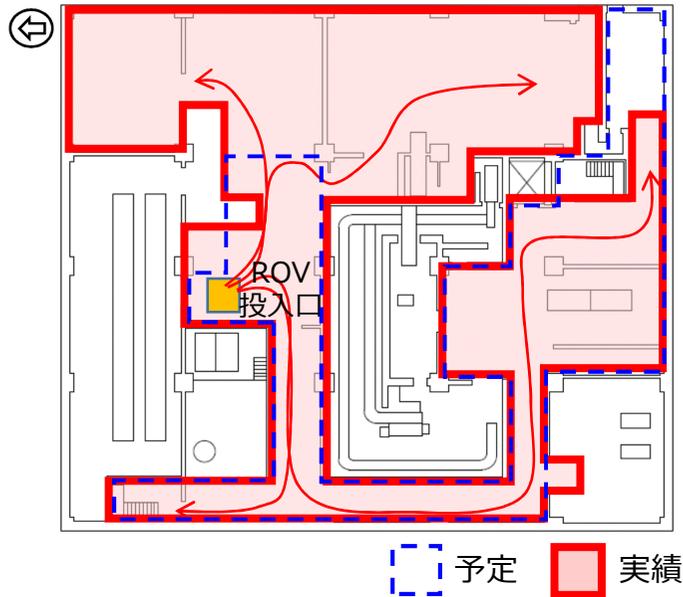
地下階調査の範囲 (HTI B2F)

- 2021年5月20日～28日の内、準備・片付け、予備調査、機材調整、を除いた3日間で地下階を詳細に調査
- 当初予定していた調査範囲については、障害物で調査できなかった建屋南東側の一部を除き、おおむね調査を実施し、さらに当初予定はなかった東側の調査も実施することで、当初期待していたよりも広範囲の調査を実施できた。

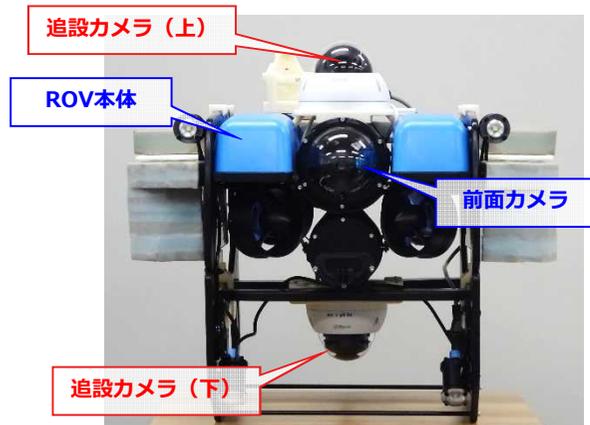
調査に使用するボート型ROV

- 調査は市販の水中ROVを改造した、TRIと協働製作したROVを使用
  - ✓ 沈殿物の舞い上がりによる水のにごり防止のため、ボート型ROVを使用
  - ✓ サイズ：80cm x 54cm x 41cm 約11kg
  - ✓ ベースのROVのカメラの他に、上下にIPカメラを追設
  - ✓ 線量計を追設し環境線量を計測可能

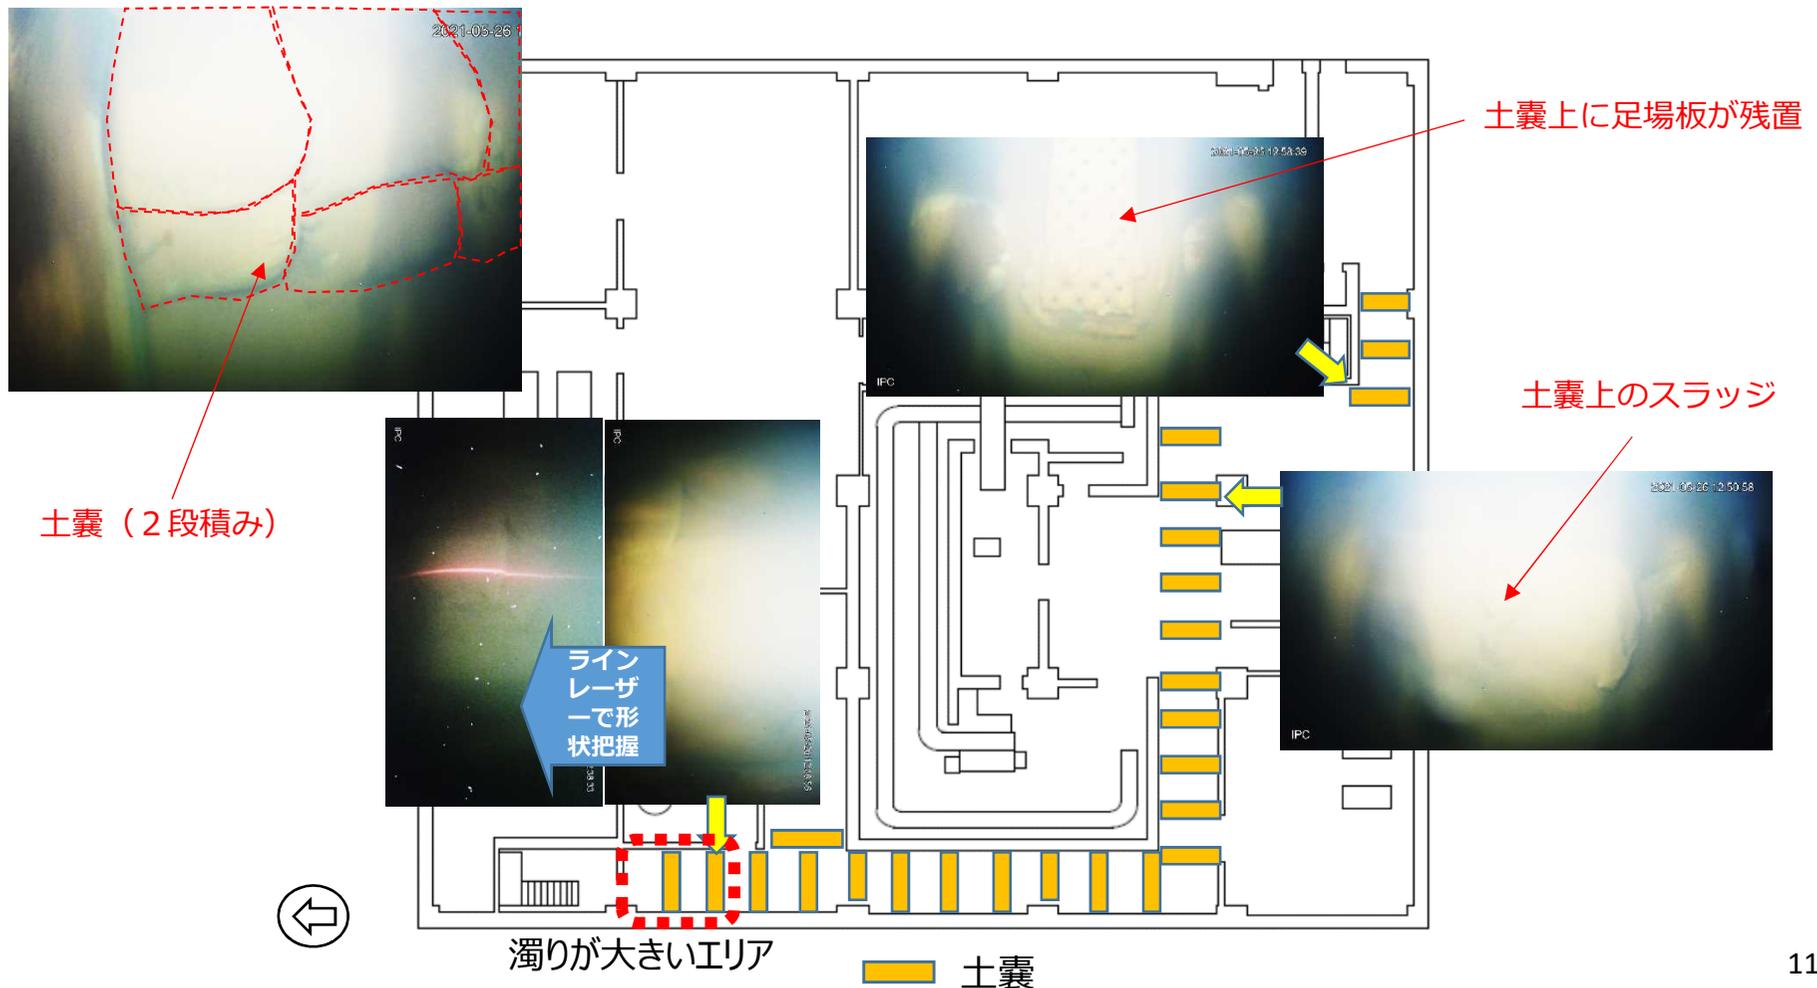
- 水中と水上を同時に目視確認したことで、過去の水中R O Vでの調査と比較して、正確な位置と数を確認できた(計25列を水中カメラで視認)
- 土のうの多くはスラッジに覆われているが、比較的形をとどめている。今後設計及び回収作業に資する詳細な土のうの位置データが採取できた
- 一部に濁りが大きい場所があり、そのエリアでは、目視確認の補助する目的で搭載した、ラインレーザーにより形状を把握できた

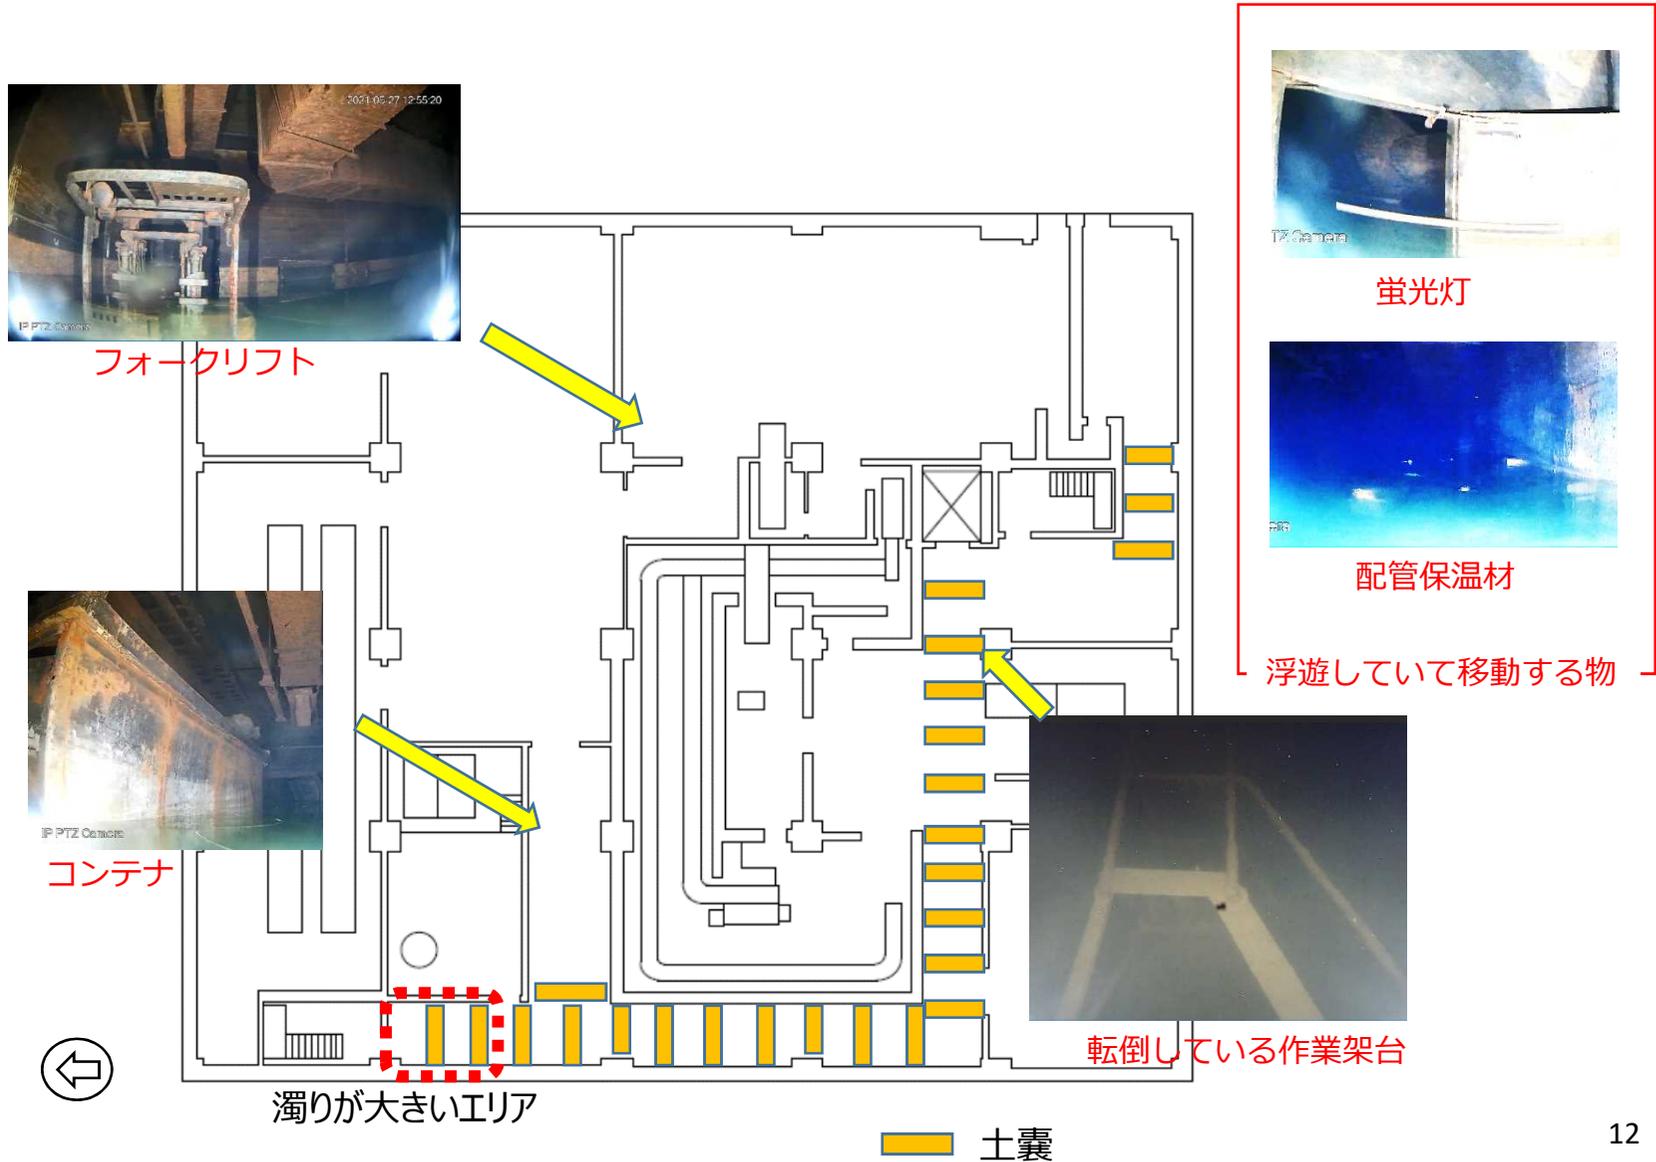
- 今後の回収作業に大きな支障となる干渉物が無いことを確認した。なお、他構造物等の位置情報については、今後回収方法、手順策定に役立てていく

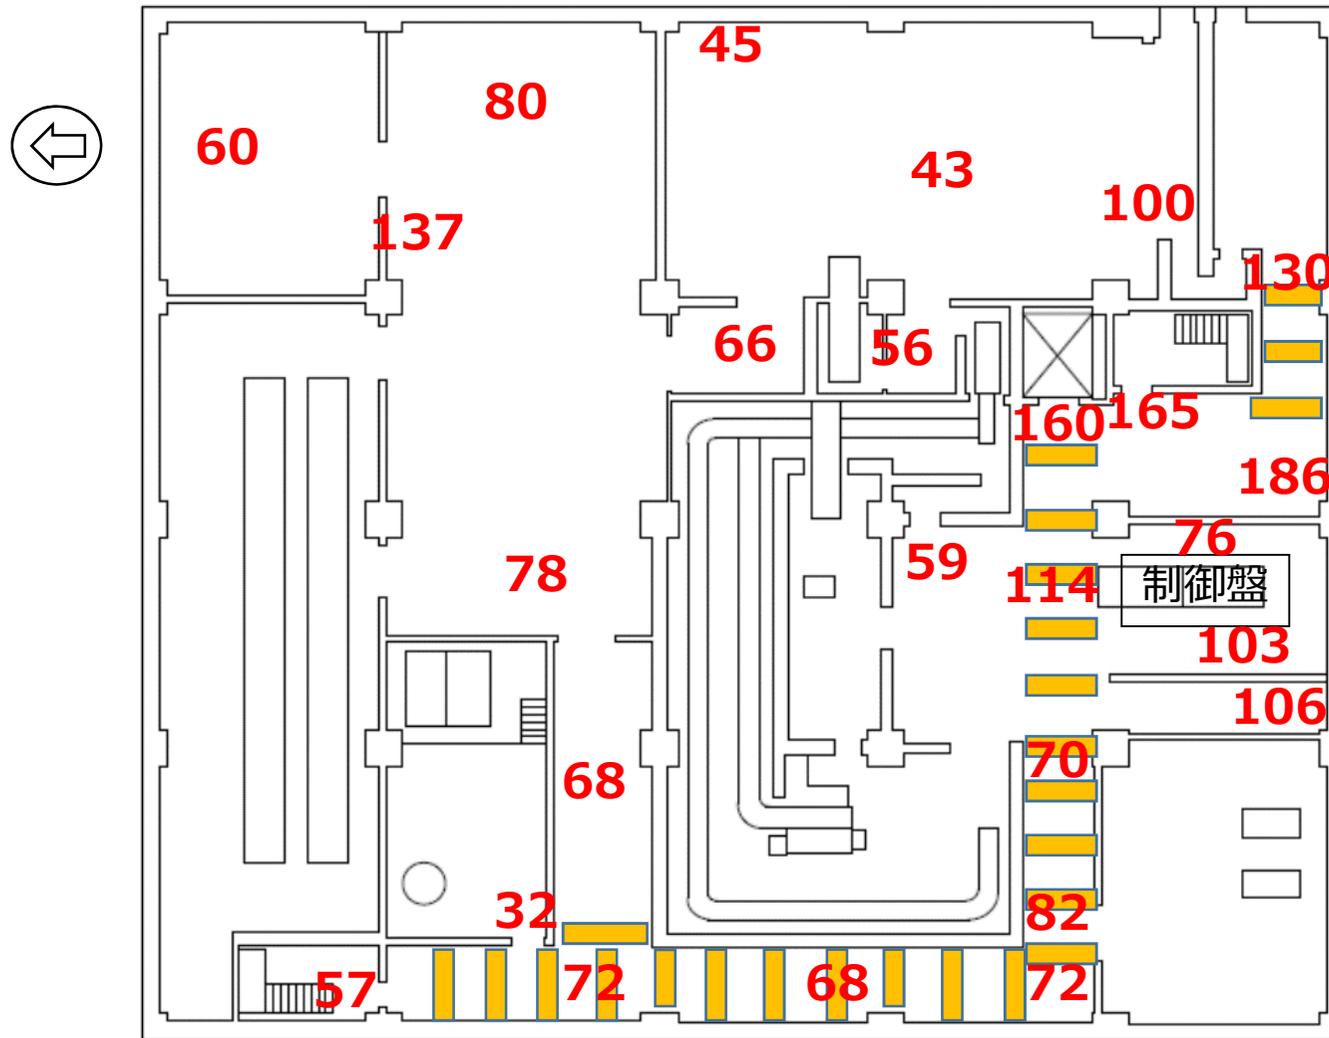
- 約40～180mSv/hで分布しており、土嚢表面の約4400mSv/hよりは大幅に低く、水遮蔽が寄与していると考えられる。
- 線量については、現状確認されている範囲を超えるものはなく、今後の回収作業に影響を与えるものでは無いことが確認された。

単位：mSv/h

※数値は参考値

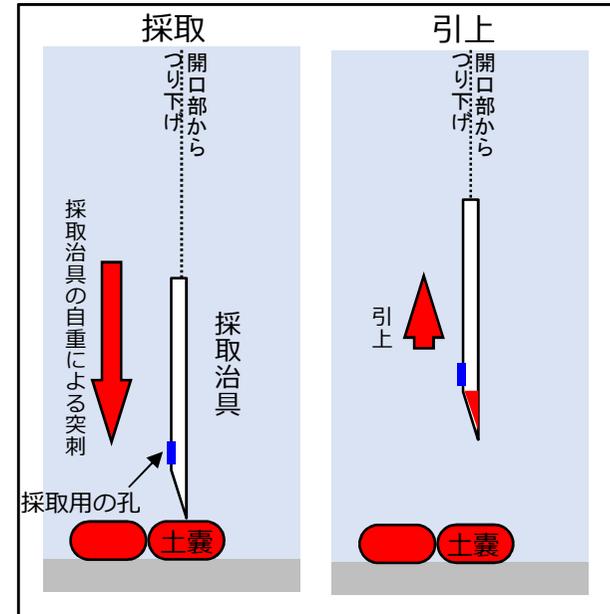
ゼオライトサンプリングの採取方法

- PMB地下階に設置されたゼオライト土囊・活性炭土囊について、詳細なサンプリングと分析を実施。分析の結果、Cs-137の放射能濃度[Bq/g]は8乗オーダーであり、滞留水に比べ3~4桁高い濃度であることを確認。地下階の高線量の主要因として、ゼオライト土囊の存在が寄与していると考えられる。
- 濃度の範囲は想定されていた範囲であり、検討中の回収装置の設計に影響を与える物ではない。  
※廃炉・汚染水対策事業におけるJAEAでの分析結果においても、Cs-134、Cs-137については、本分析結果とほぼ同等である。また、JAEAによる分析結果においては、α核種も検出されているが、低濃度であり、回収時の保管の形態に影響を与える物ではないと考えているが、今後精査していく。
