## 廃止措置等に向けた進捗状況：使用済み燃料プールからの燃料取り出し作業

# 廃止措置等に向けた進捗状況：プラントの状況把握と燃料デブリ取り出しに向けた作業

2021年9月30日  
廃炉・汚染水・処理水対策チーム会合  
事務局会議  
3/6

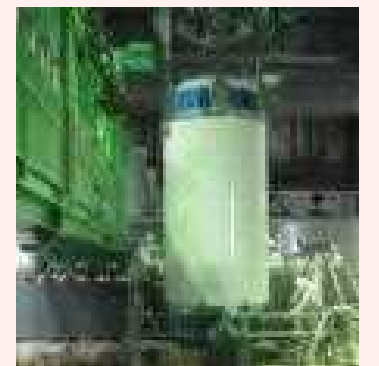
燃料取り出し状況

燃料取り出し作業開始から1年以内となる2014年11月5日に、プール内の使用済み燃料1,331体の共用プールへの移送が完了した。残りの新燃料の6号機使用済み燃料プールへの移送は、2014年12月22日に完了。（新燃料2体については燃料調査のため2012年7月に先行して取り出し済）これにより、4号機原子炉建屋からの燃料取り出しが完了した。今回の経験を活かし他号機のプール燃料取り出しに向けた作業を進める。

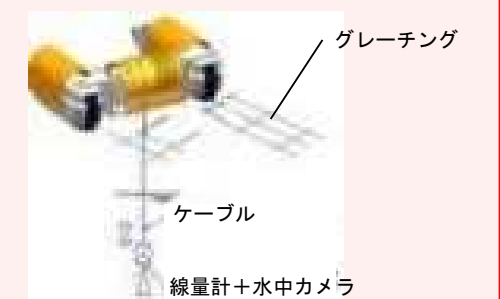
線量計、カメラ吊り降ろしイメージ

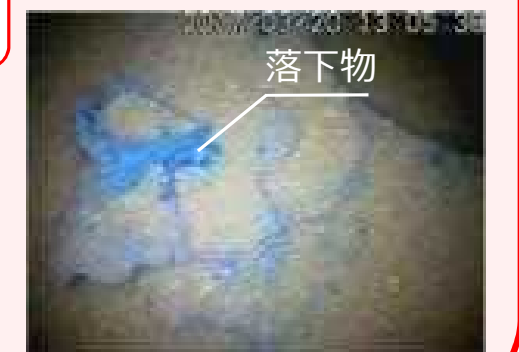
最下点近傍の画像

- 2015年4月に、狭隘なアクセス口（内径φ100mm）から格納容器内に進入し、格納容器1階内部の映像、空間線量等の情報を取得。
- 2017年3月、ペDESTAL外地下階へのデブリの広がり进行调查するため、自走式調査装置を用いた調査を実施し、PCV底部の状況を初めて撮影。得られた画像データと線量データを元に、PCV内部の状況を継続検討していく。

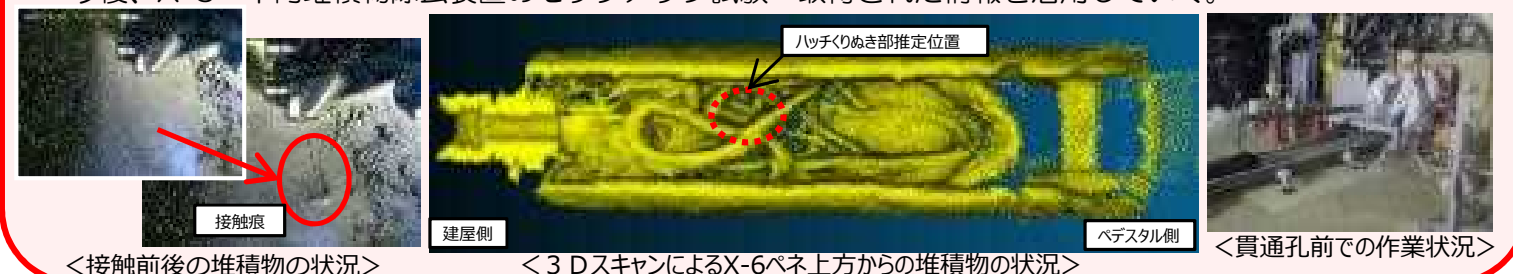
- 【調査概要】
- 2号機X-6ペネ（※1）貫通口からロボット等の調査装置を投入し、CRDレールを利用しペDESTAL内にアクセスして調査。
- 【進捗状況】
- 2017年1月26日、30日に格納容器貫通部からカメラを挿入し、ロボットが走行するCRD交換用レールの状況を確認。2月9日に自走式調査装置アクセスルート上の堆積物除去を実施し、2月16日に自走式調査装置を用いた格納容器内部調査を実施。
  - 一連の調査で、ペDESTAL内のグレーチングの脱落や変形、ペDESTAL内に多くの堆積物があることを確認。
  - 2018年1月19日に、吊りおろし機構を有する調査装置を用い、ペDESTAL内ブラットホーム下の調査を実施し、取得した画像の分析を実施。画像分析の結果、燃料デブリを含むと思われる堆積物がペDESTAL底部に堆積している状況を確認。堆積物が周囲より高く堆積している箇所が複数あることから、燃料デブリの落下経路が複数存在していると推定。また、得られた映像に対しパノラマ合成を実施し、見やすく合成処理を行った。
  - 2019年2月13日にペDESTAL底部及びブラットホーム上の堆積物への接触調査を実施し、小石状の堆積物を把持して動かせること、把持できない硬い岩状の堆積物が存在する可能性があることを確認。
  - また、前回より、調査ユニットを接近させることで、堆積物の輪郭や大きさの推定に資する映像等を取得。
  - 2020年10月28日、格納容器内部調査及び試験的取り出し作業の準備段階として、貫通孔（X-6ペネ）の堆積物接触調査を実施。X-6ペネ内堆積物調査においては、調査ユニットを内蔵したガイドパイプをペネ内に挿入。今回の調査範囲において、接触により貫通孔内の堆積物は形状が変化し、固着していないことを確認。
  - 2020年10月30日、3Dスキャン調査を実施。調査ユニット先端の3Dスキャンセンサにて測定。今後、X-6ペネ内堆積物除去装置のモックアップ試験へ取得された情報を活用していく。

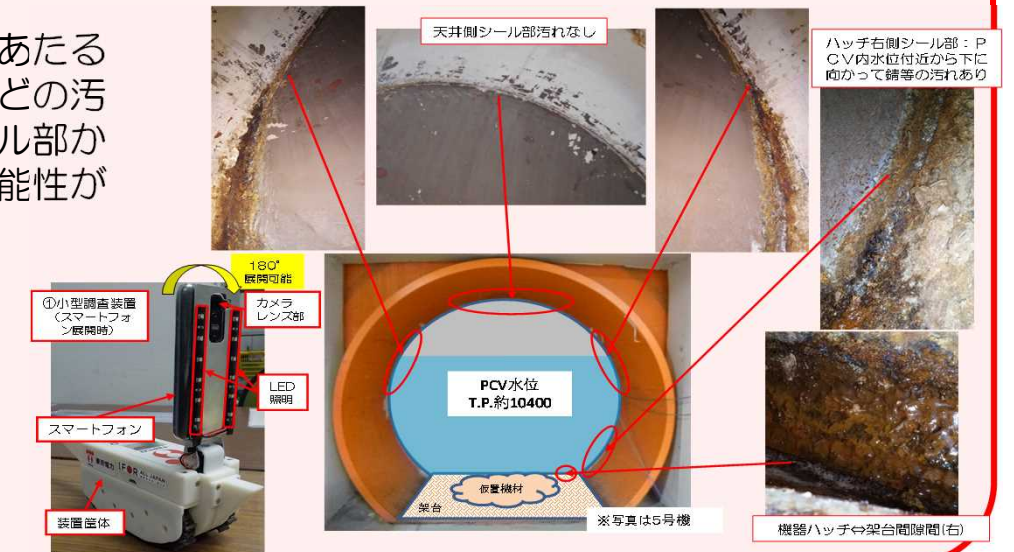
3号機原子炉格納容器機器ハッチ 小型調査装置による調査結果

- 燃料デブリ取り出しに向けた原子炉格納容器調査の一環として、3号機原子炉格納容器(PCV)機器ハッチの周辺について、2015年11月26日に小型調査装置を用いて詳細調査を実施。

- 格納容器内水位より下部にあたる機器ハッチ周辺にて、錆などの汚れが確認されたため、シール部からじみ程度の漏えいの可能性が考えられる。

同様のシール構造である他の格納容器貫通部も含め、調査・補修方法を検討する。

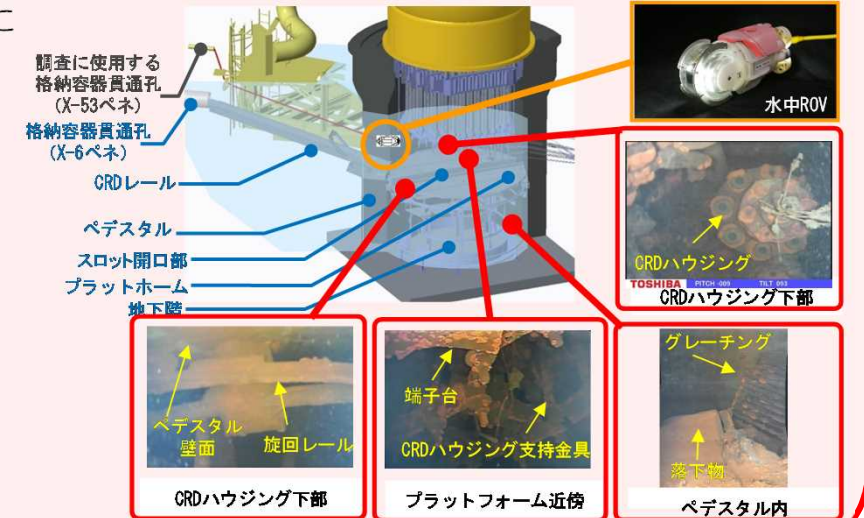
ペDESTAL内部の状況

- PCV内部調査用に予定しているX-53ペネ（※4）の水没確認を遠隔超音波探傷装置を用いて調査を実施し、水没していないことを確認（2014年10月22日～24日）。
- PCV内を確認するため、2015年10月20日、22日にX-53ペネから格納容器内部へ調査装置を入れ、映像、線量、温度の情報を取得、内部の滞留水を採取。格納容器内の構造物・壁面に損傷は確認されず、水位は推定値と一致しており、内部の線量は他の号機に比べて低いことを確認。
- 2017年7月に、水中ROV（水中遊泳式遠隔調査装置）を用いて、ペDESTAL内の調査を実施。
- 調査で得られた画像データの分析を行い、複数の構造物の損傷や炉内構造物と推定される構造物を確認。
- また、調査で得られた映像による3次元復元を実施。復元により、回転式のプラットフォームがレール上から外れ一部が堆積物に埋まっている状況等、構造物の相対的な位置を視覚的に把握することが出来た。

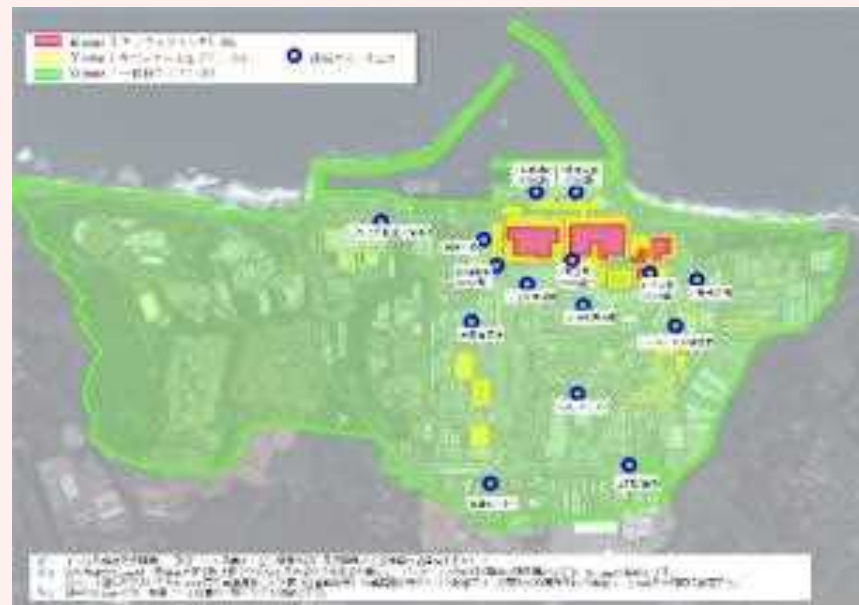
福島第一原子力発電所敷地内の環境線量低減対策の進捗を踏まえて、1～4号機建屋周辺等の汚染の高いエリアとそれ以外のエリアを区分し、各区分に応じた防護装備の適正化を行うことにより、作業時の負荷軽減による安全性と作業性の向上を図る。

2016年3月より限定的に運用を開始。2017年3月、9月にGzoneを拡大。

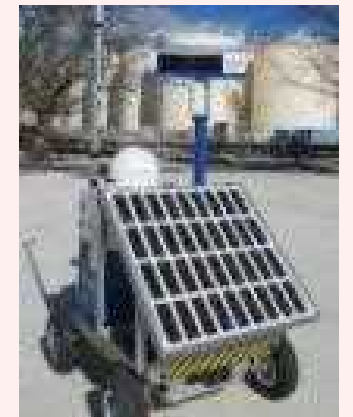
福島第一構内で働く作業員の方が、現場状況を正確に把握しながら作業できるよう、2016年1月4日までに合計86台の線量率モニタを設置。

線量率モニタの設置状況

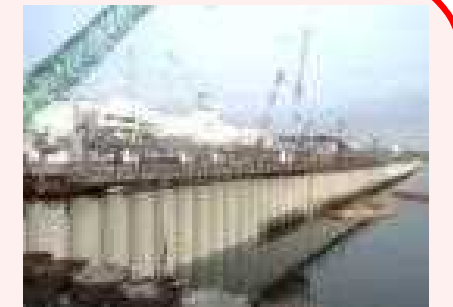
2015年9月22日に鋼管矢板の打設が完了した後、引き続き、鋼管矢板の継手処理を行い、2015年10月26日に海側遮水壁の継手処理を完了。これにより、海側遮水壁の閉合作業が終わり、汚染水対策が大きく前進した。

海側遮水壁 鋼管矢板打設完了状況
