1号機燃料取り出しに向けた工事の進捗について

2021年10月28日

東京電力ホールディングス株式会社

大型カバー設置工事の進捗状況

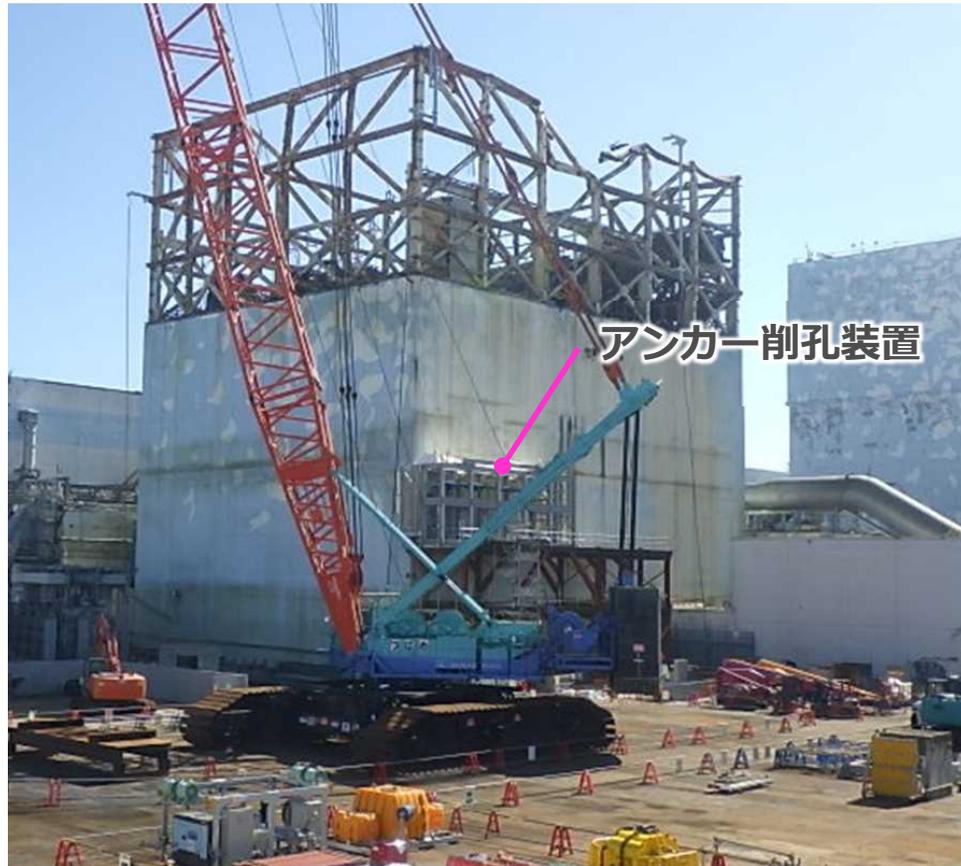
- 大型カバー設置に伴う原子炉建屋外壁へのアンカー設置作業に向けて、アンカー削孔装置を原子炉建屋西側に配置した。
- アンカー設置に先立ち、アンカー設置箇所の外壁調査を10月20日から実施中である。

現場状況（北西より）
（撮影：2021.10.11）

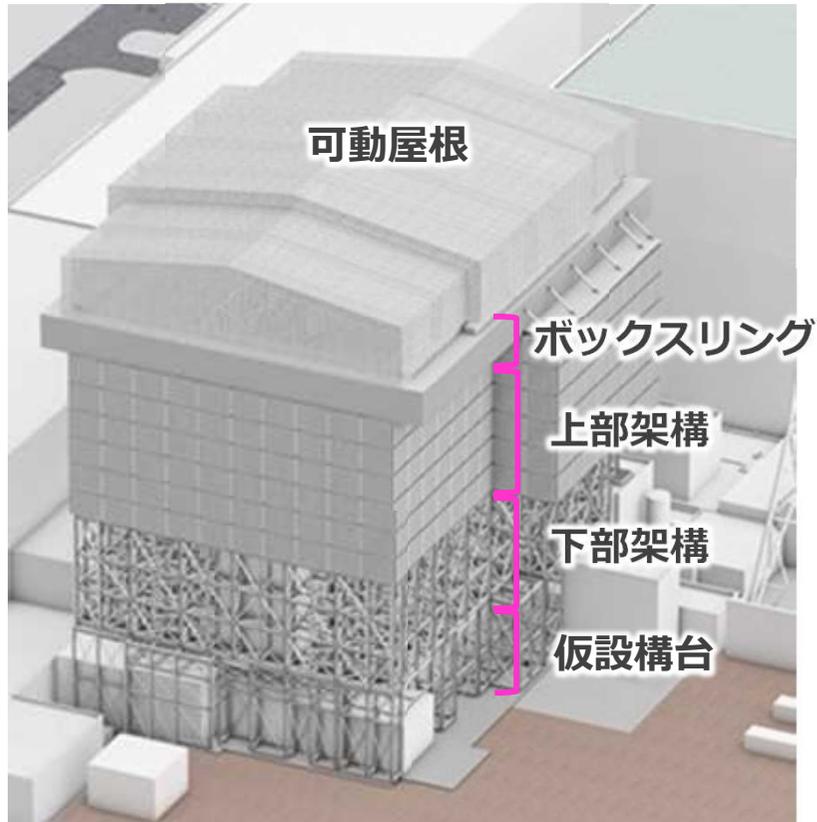
大型カバー全体の概要図

- 大型カバー設置へ向けた鉄骨等の地組作業等を，構外ヤードで実施中である。
- 現在，仮設構台の地組が概ね完了し，下部架構の地組が約20%完了している。

- 1号機の燃料取り出しに向け、ガレキ撤去時のダスト飛散抑制や作業環境の構築、雨水流入抑制を目的に原子炉建屋を覆う大型カバーを設置し、燃料取り出しを実施する。
- 大型カバーは、下部架構、上部架構、ボックスリング、可動屋根で構成される鉄骨造の構造物であり、下部架構の位置で原子炉建屋にアンカー及びベースプレートを通じて支持する構造である。

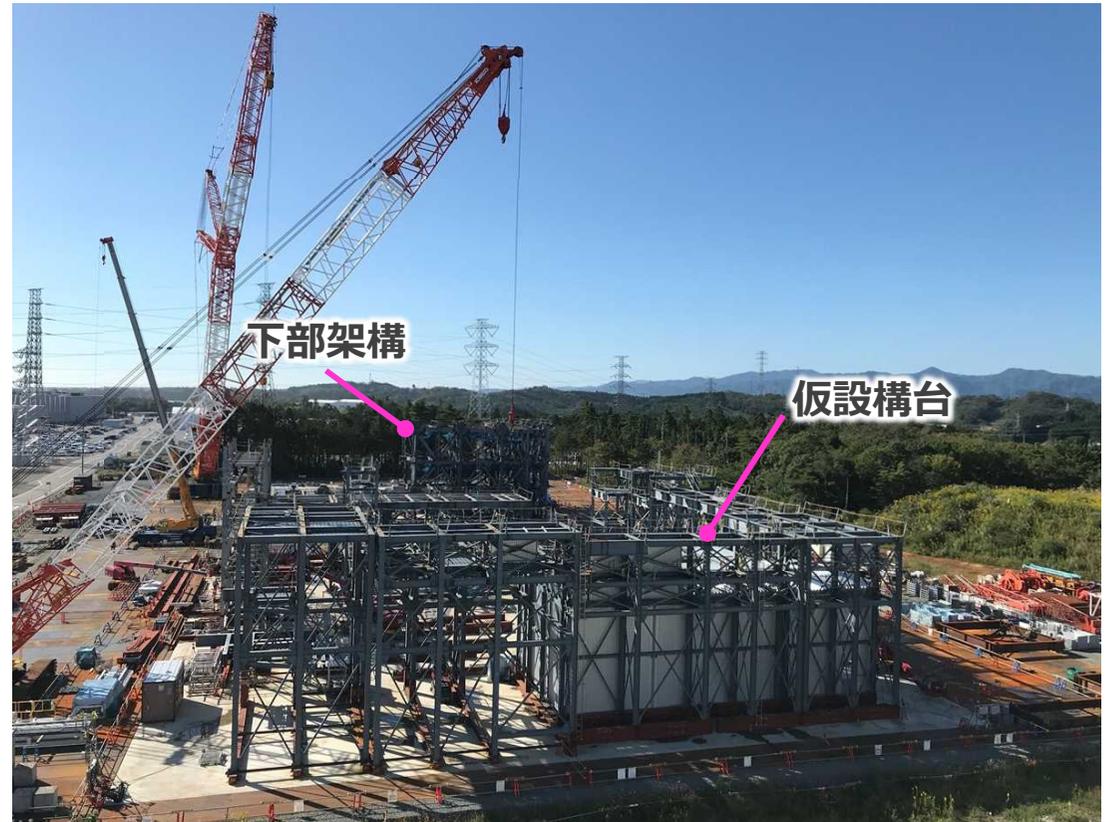
構外ヤード全景（撮影：2021.10.11）

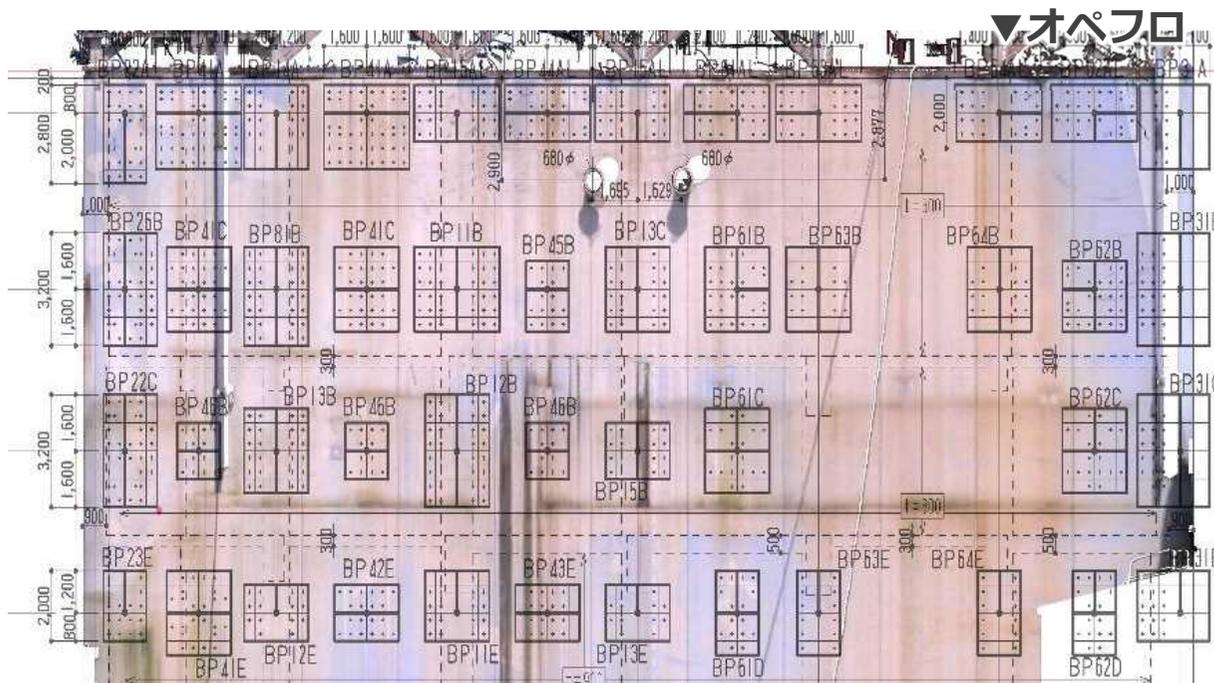
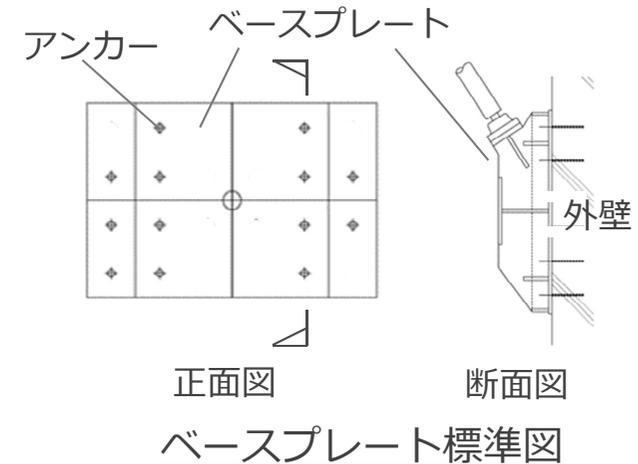
原子炉建屋西壁（撮影：2021.8～9月）

アンカー設置位置の外壁状態を確認し、①アンカー位置に有意なひび割れが無いこと、②コンクリート強度が設計基準強度（ 22.1N/mm^2 ）以上あることを確認する。

- ① 代表箇所の外壁表面の塗膜を剥離した後、コンクリート表面のひび割れを確認する。有意なひび割れが確認された場合は、アンカー設置位置の見直しを行う。
- ② 遠隔操作によるアンカー削孔装置でコンクリートコア※を採取し、強度確認を行う。コンクリート強度が設計基準強度未満である場合は、再評価を行い計画に反映する。また、今後の作業進捗にあわせ各面各段（4面×4～5段）の代表箇所の調査も行う。
※約 $\phi 30\text{mm}$ ×長さ400mmを予定しているが作業状況を踏まえ採取するコア径、長さは変動する可能性あり。

□：アンカー・ベースプレート設置箇所
