1号機 PCV内部調査に向けた準備作業状況について

2021年10月28日

技術研究組合 国際廃炉研究開発機構
東京電力ホールディングス株式会社

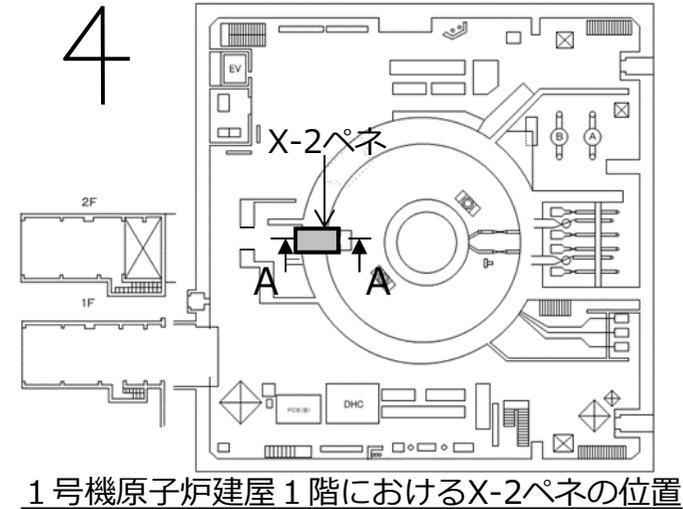
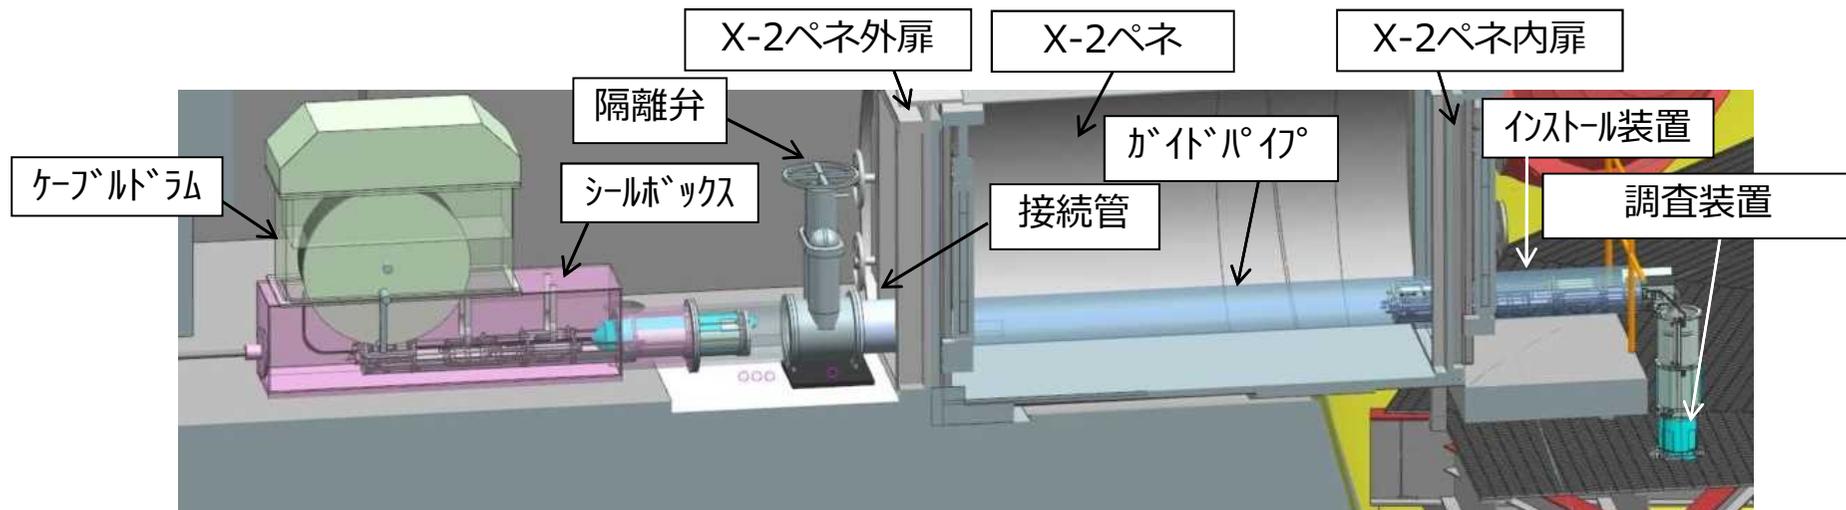
内部調査時のイメージ図 (A-A矢視)

- 1号機原子炉格納容器（以下、PCV）内部調査は、X-2ペネトレーション（以下、ペネ）からPCV内に投入する計画
- 調査装置投入に向け、X-2ペネ（所員用エアロック）の外扉と内扉の切削およびPCV内干渉物の切断等を実施
- 主な作業ステップは以下の通り
 - ① 隔離弁設置（3箇所）
 - ② 外扉切削（3箇所）
 - ③ 内扉切削（3箇所）
 - ④ PCV内干渉物切断
 - ⑤ ガイドパイプ設置（3箇所）

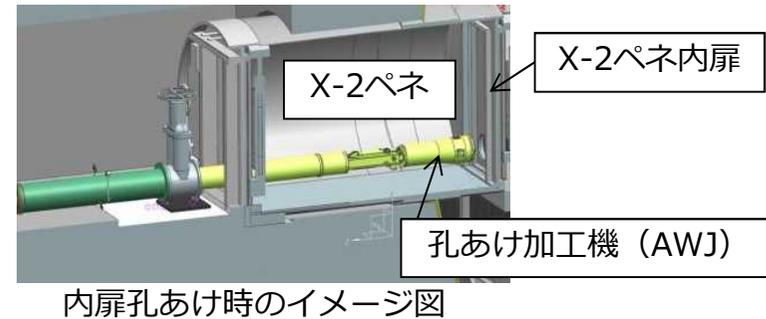
3. 内扉切削(AWJ) (3箇所) 2020.4.22完了

※1: 高圧水を極細にした水流に研磨材を混合し切削性を向上させた孔あけ加工機(アブレイブウォータージェット)
 ※2: フィルタのダスト除去能力を考慮し、本設DM警報設定値の1/10以下に設定

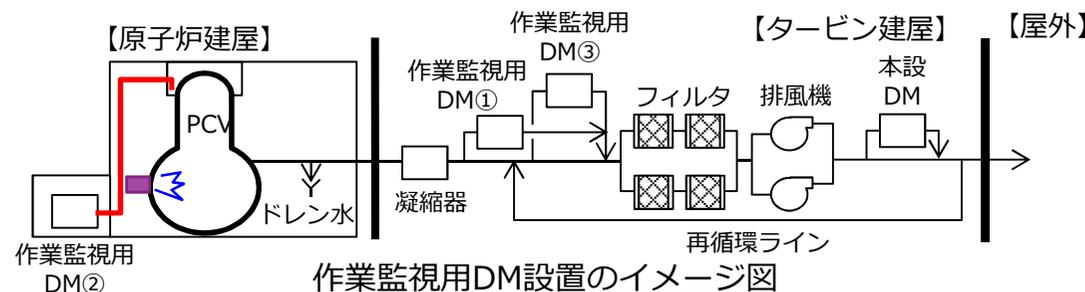
作業監視用DM設置のイメージ図

- PCV内部調査装置（以下、水中ROV）投入に向けた作業を2019年4月8日より着手しており、外扉の切削完了後、2019年6月4日にX-2ペネ内扉に、AWJ※¹にて孔（孔径約0.21m）を開ける作業中、PCV内のダスト濃度上昇を早期検知するためのダストモニタ（下記図の作業監視用DM①）の値が作業管理値（ $1.7 \times 10^{-2} \text{Bq/cm}^3$ ）※²に達したことを確認

※作業監視用DM①の下流側にダストを除去するフィルタがあり、フィルタの下流のダストモニタ（下記図の本設DM）には有意な変動はなく、環境への影響はないことを確認

- 作業監視用DM①：ガス管理設備のダスト濃度上昇の早期検知用
- 作業監視用DM②：PCV上蓋近傍のダスト濃度監視用（増設）
- 作業監視用DM③：ダスト濃度監視の連続性確保を目的とした、再循環希釈後のダスト濃度監視用（増設）
- 本設DM：フィルタでのダスト除去後のダスト濃度上昇の早期検知用

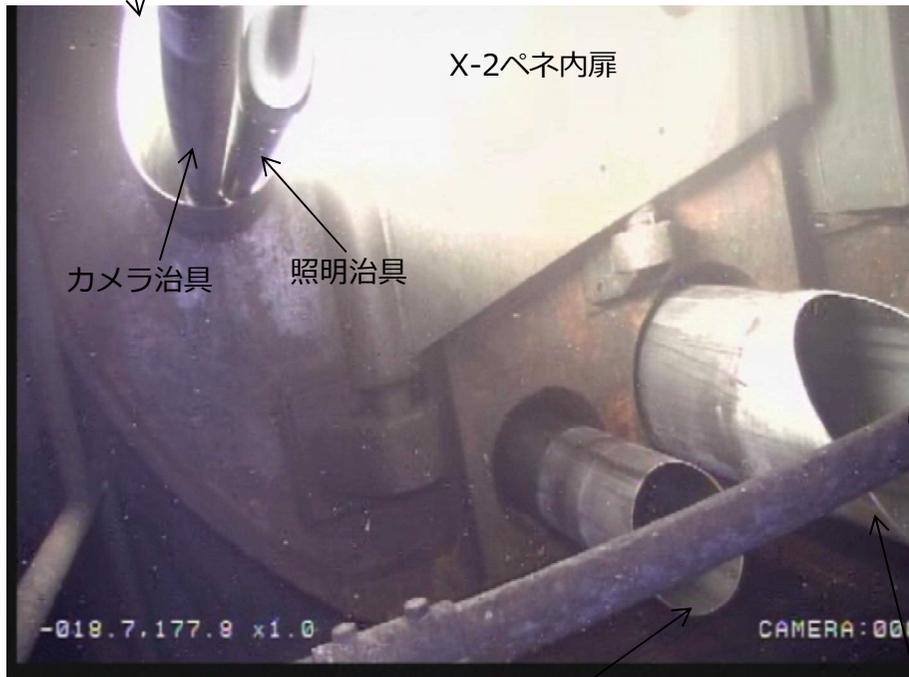
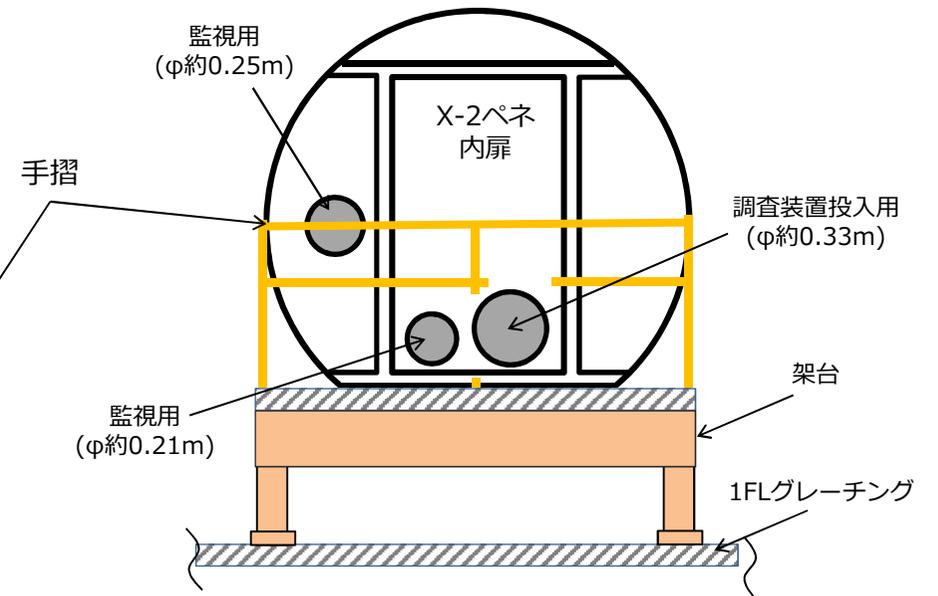
ガイドパイプ設置状況
※監視用ガイドパイプ(φ約0.24m)
から挿入したカメラ治具により撮影

監視用ガイドパイプ
(φ約0.24m)

監視用ガイドパイプ
(φ約0.18m)

調査装置投入用ガイドパイプ
(φ約0.32m)

PCV内から見たX-2ペネ内扉イメージ

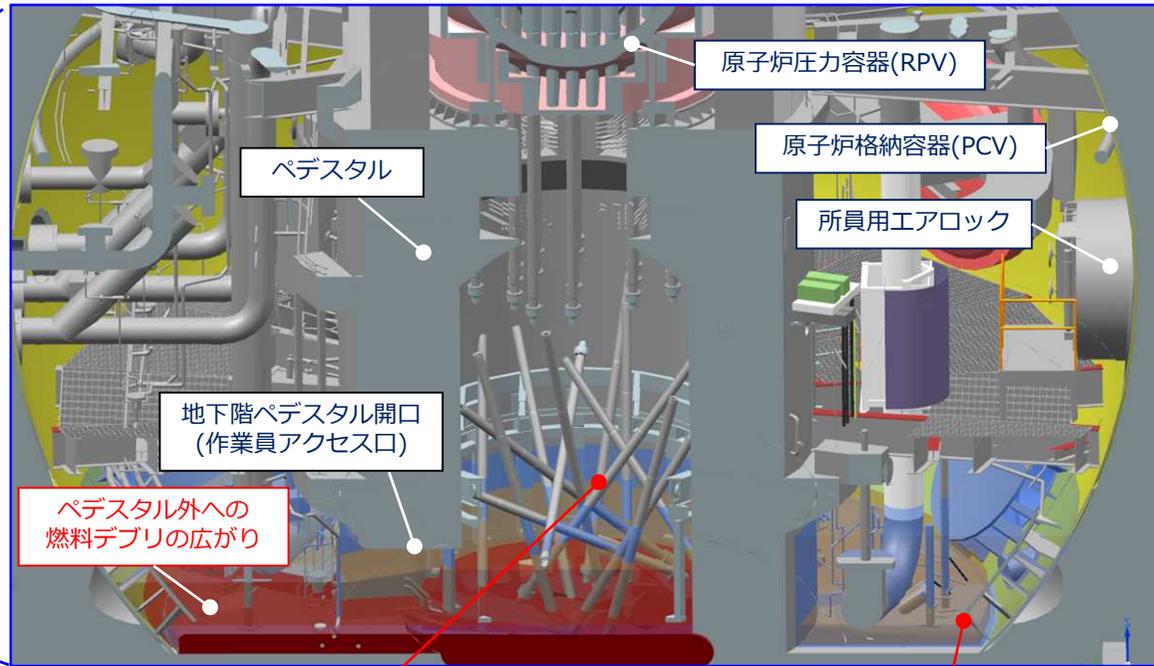
◻ これまでの解析と調査に基づく現状の推定

◻ CRD系の脱落

◻ 多量の堆積物の存在

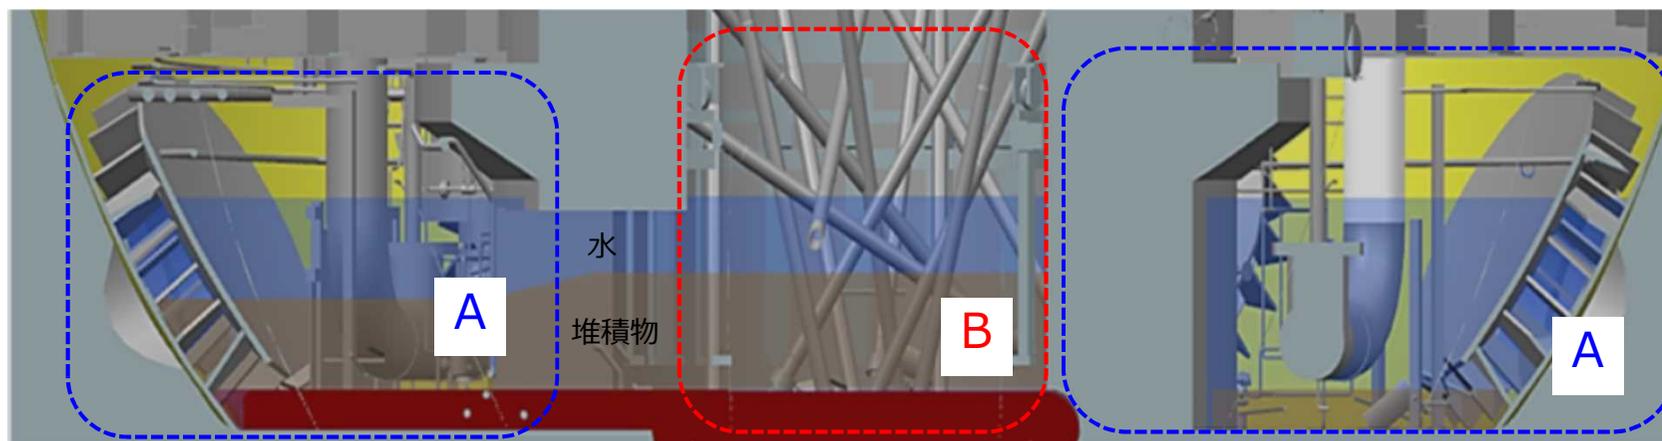
1号機PCV内部調査においては、X-2ペネからPCV内地下階に水中ROVを投入し、ペDESTAL外
の広範囲とペDESTAL内の調査を行い、堆積物回収手段・設備の検討や堆積物回収、落下物解体
・撤去などの工事計画に係る情報などの情報収集を目指す

取得したい情報	調査方法
ペDESTAL外～ 作業員アクセス口 (図中のA)	<ul style="list-style-type: none"> ・堆積物回収手段・設備の検討に係る情報 (堆積物の量, 由来など) ・堆積物回収, 落下物解体・撤去などの計画に係る情報 (堆積物下の状況, 燃料デブリ広がりなど) 	<ul style="list-style-type: none"> ・計測 ・堆積物サンプリング ・カメラによる目視
ペDESTAL内 (図中のB)	<ul style="list-style-type: none"> ・堆積物回収, 落下物解体・撤去などの計画に係る情報 (ペDESTAL内部の作業スペースとCRDハウジングの脱 落状況に係る情報) 	<ul style="list-style-type: none"> ・カメラによる目視 ・計測

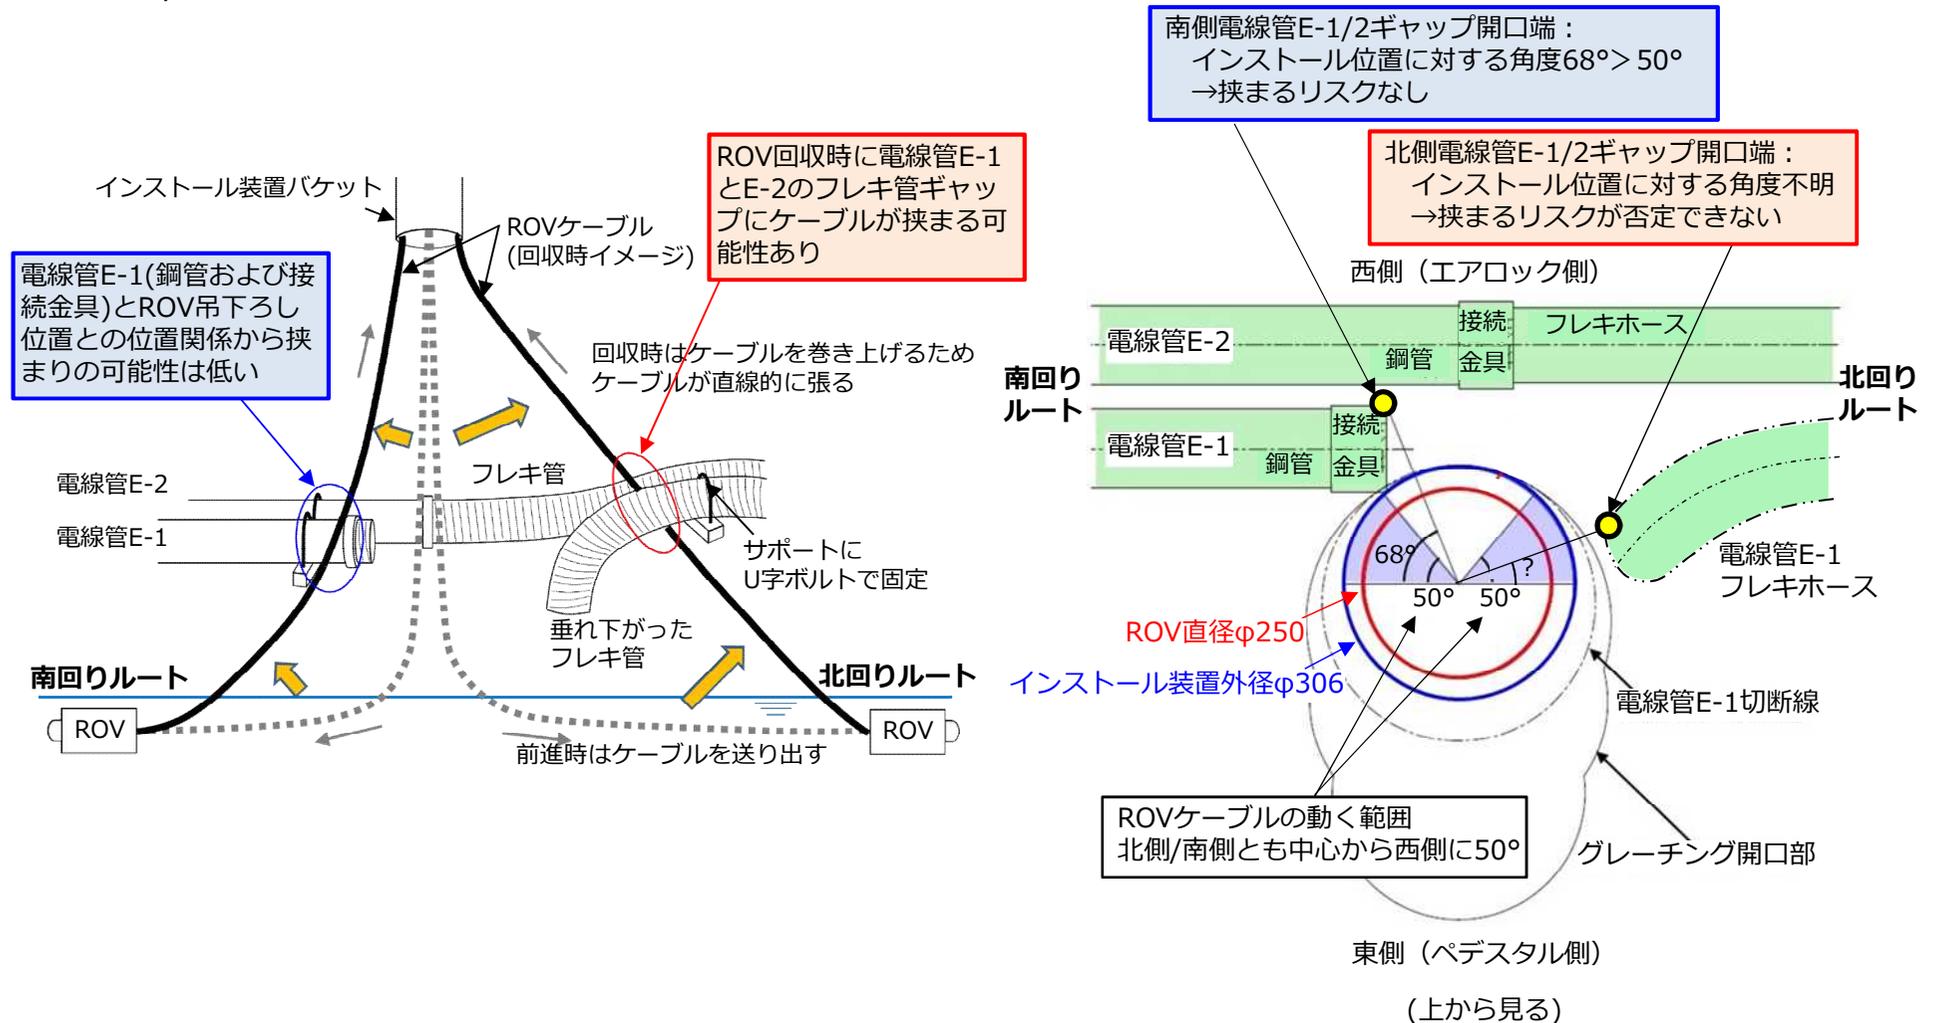
7. 北回りルート調査時の水中ROVケーブルが電線管の挟まれるリスクについて

- PCV内部調査装置投入に向けた作業時に、干渉物となる電線管を確認しており、北回りルートを調査する際は水中ROVケーブルが挟まれるリスクがある
- ROVケーブルが挟まった場合、当該ROVは回収不能となり後続のROVが投入出来なくなることから、北回りルートの調査が実施不可となる

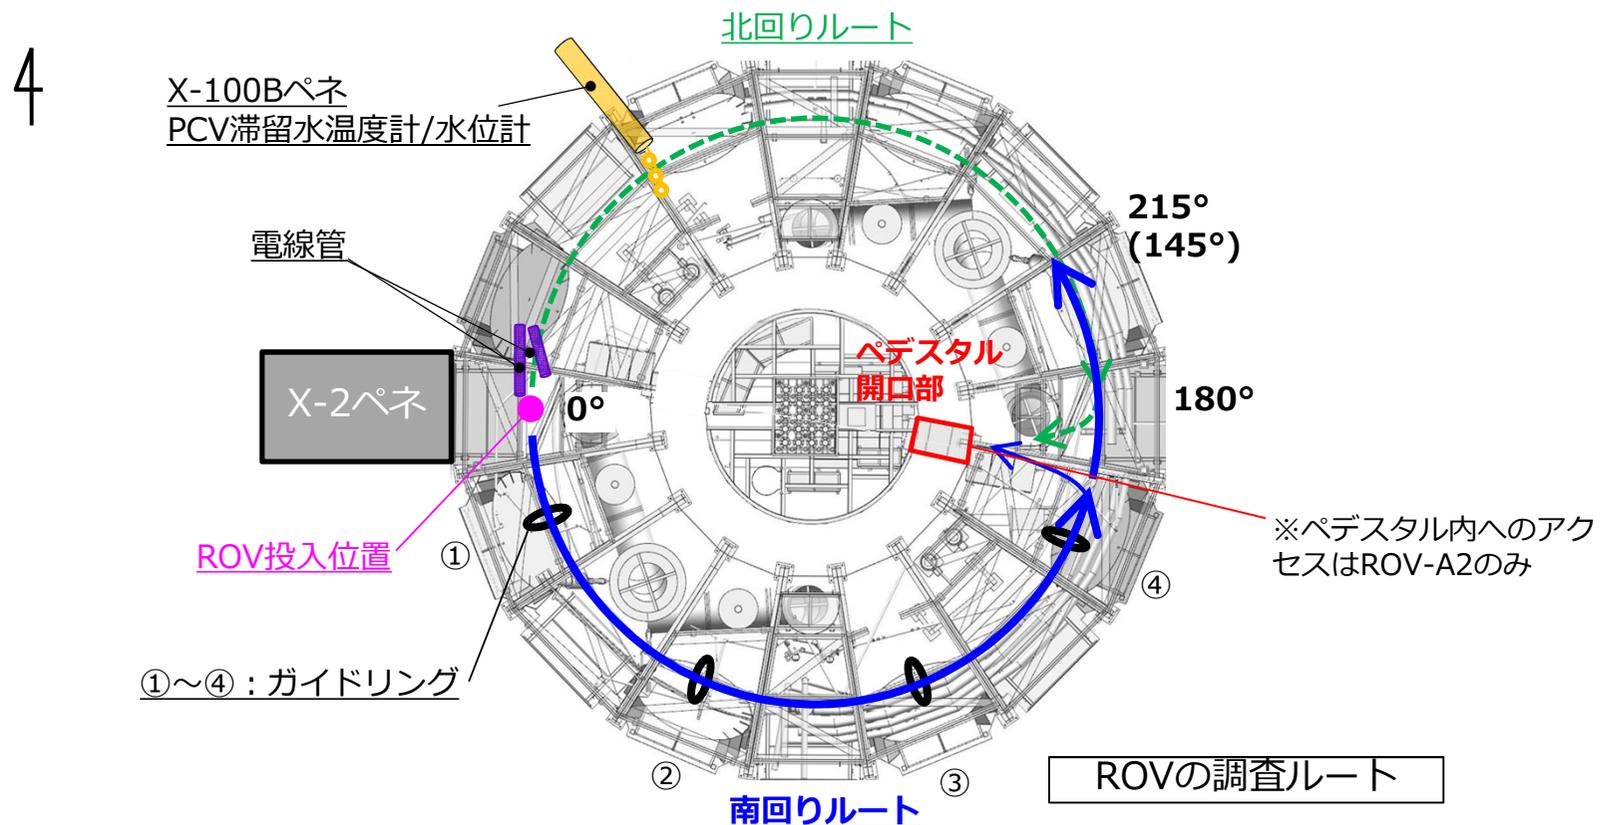
- 北回りルートでのROVケーブル挟まれリスクを回避するため、南回りルート主案とした調査方針とする
- 南回りルートの調査範囲は約0°~215°を目標とし、情報が全て取得できた場合、北回りルートの情報は類推できると判断している
- 南回りルートでペDESTALの侵入ができなかった場合は、北回りルートでペDESTAL内調査(ROV-A2)を実施したいと考えている
- 北回りルートの調査成立性については南回りルート調査に併せて早期に判断する

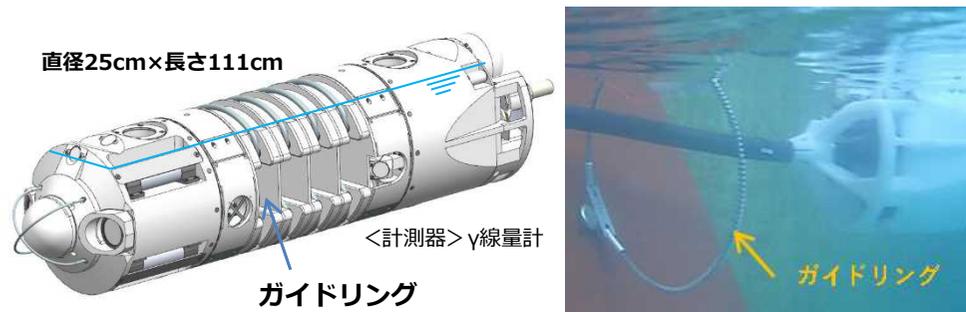
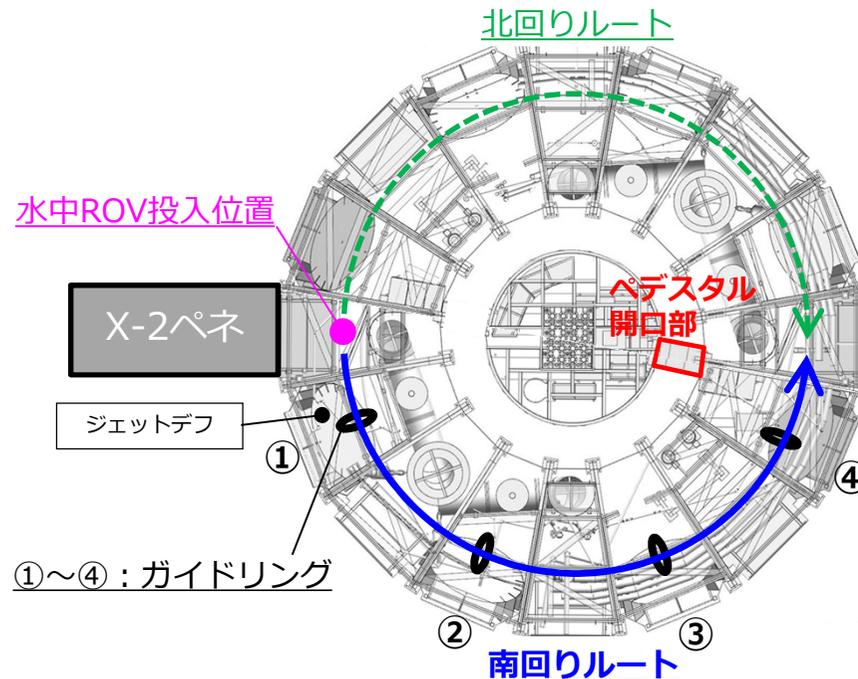
①ROV-A (ガイドリング取付用)

- ・有線型水中ロボットの遊泳機能 (スラスタによる推進/旋回/潜航) を阻害する要因は自身の動力・通信ケーブルの構造物等への引掛りが支配的である。
- ・ケーブルがPCV地下階で自由に動いて構造物などに引っ掛からないように、ガイドリング (輪っか) をROVが通過することでケーブルの自由度を制限する。
- ・ROV-Aはガイドリングをジェットデフに取付ける水中ROVである。

調査装置	計測器	実施内容
ROV-A ガイドリング取付	ROV保護用 (光ファイバー型γ線量計※) ※: ペDESTAL外調査用と同じ	ケーブルの構造物との干渉回避のためジェットデフにガイドリング(内径300mm(設計値))を取付ける
	員数: 北用1台、南用1台 航続可能時間: 約80時間/台	最初に投入されるROVであるため低摩擦で比較的硬いポリウレタン製ケーブル(φ24mm)を採用

推力: 約25N 寸法: 直径φ25cm × 長さ約110cm

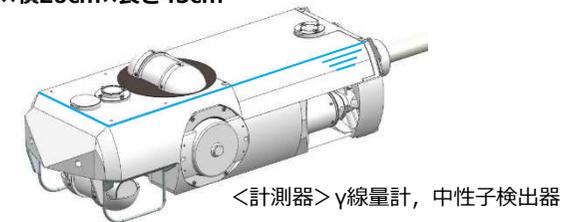
②ROV-A2 (詳細目視調査用)

- ・カメラにより映像を取得
- ・6種類のROVの中で唯一ペDESTAL内部に侵入するROV
- ・ペDESTAL開口部の侵入スペースが不明であるため、極力小型化した設計としている

縦17.5cm×横20cm×長さ45cm

調査装置	計測器	実施内容
ROV-A2 詳細目視	ROV保護用 (光ファイバー型γ線量計※, 改良型小型B10検出器) ※: ペDESTAL外調査用と同じ	地下階の広範囲とペDESTAL内 (※) のCRDハウジングの脱落状況などカメラによる目視調査を行う (※アセスできた場合)
	員数: 2台 航続可能時間: 約80時間/台	調査のために細かく動くため、柔らかいポリ塩化ビニル製のケーブル(φ23mm)を採用

推力: 約50N 寸法: 直径φ20cm × 長さ約45cm

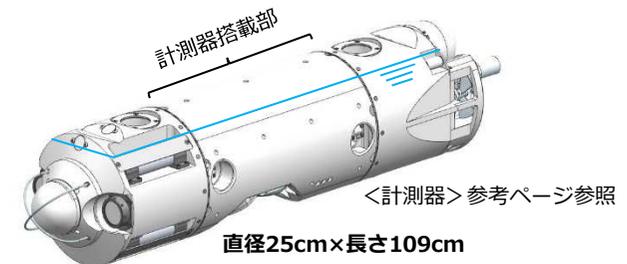
③ROV-B/C/D/E (各調査用)

- ・ROV腹部に各調査用センサ類を搭載したROV

ROV	項目	計測方法
B	堆積物3Dマッピング	走査型超音波距離計
C	堆積物厚さ測定	高出力超音波
D	燃料デブリ検知	核種分析/中性子束測定
E	堆積物サンプリング	吸引式サンプリング

調査装置	計測器	実施内容
ROV-B 堆積物3Dマッピング	<ul style="list-style-type: none"> ・ 走査型超音波距離計 ・ 水温計 	走査型超音波距離計を用いて堆積物の高さ分布を確認する
ROV-C 堆積物厚さ測定	<ul style="list-style-type: none"> ・ 高出力超音波センサ ・ 水温計 	高出力超音波センサを用いて堆積物の厚さとその下の物体の状況を計測し、デブリの高さ、分布状況を推定する
ROV-D 堆積物デブリ検知	<ul style="list-style-type: none"> ・ CdTe半導体検出器 ・ 改良型小型B10検出器 	デブリ検知センサを堆積物表面に投下し、核種分析と中性子束測定により、デブリ含有状況を確認する
ROV-E 堆積物サンプリング	<ul style="list-style-type: none"> ・ 吸引式カプリング装置 	堆積物サンプリング装置を堆積物表面に投下し、堆積物表面のサンプリングを行う

員数：各2台ずつ 航続可能時間：約80時間/台 調査のために細かく動くため、柔らかいポリ塩化ビニル製のケーブル (ROV-B：φ33mm、ROV-C：φ30mm、ROV-D：φ30mm、ROV-E：φ30mm)を採用

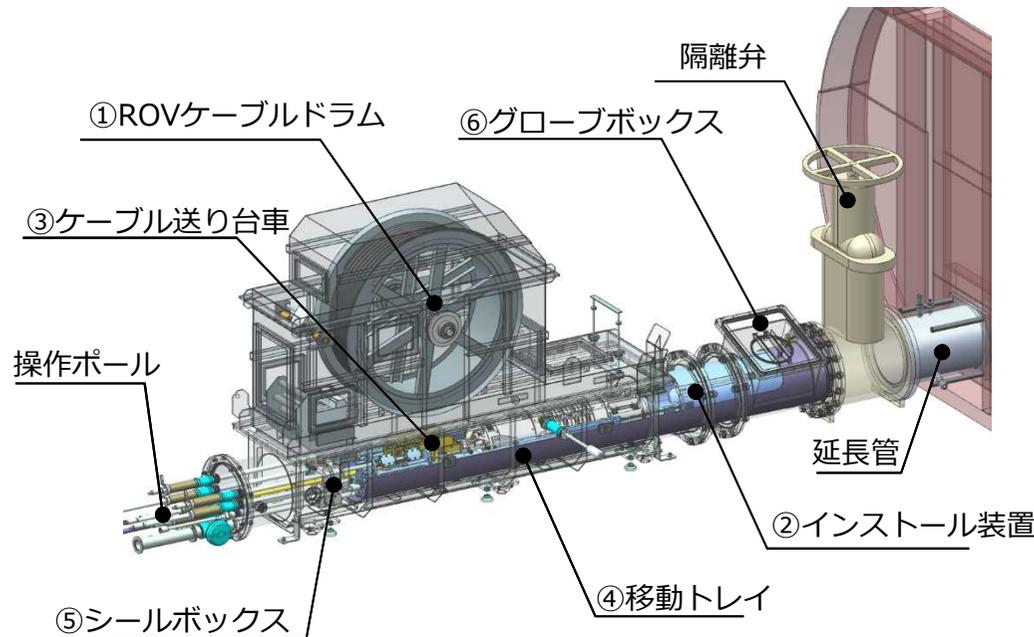
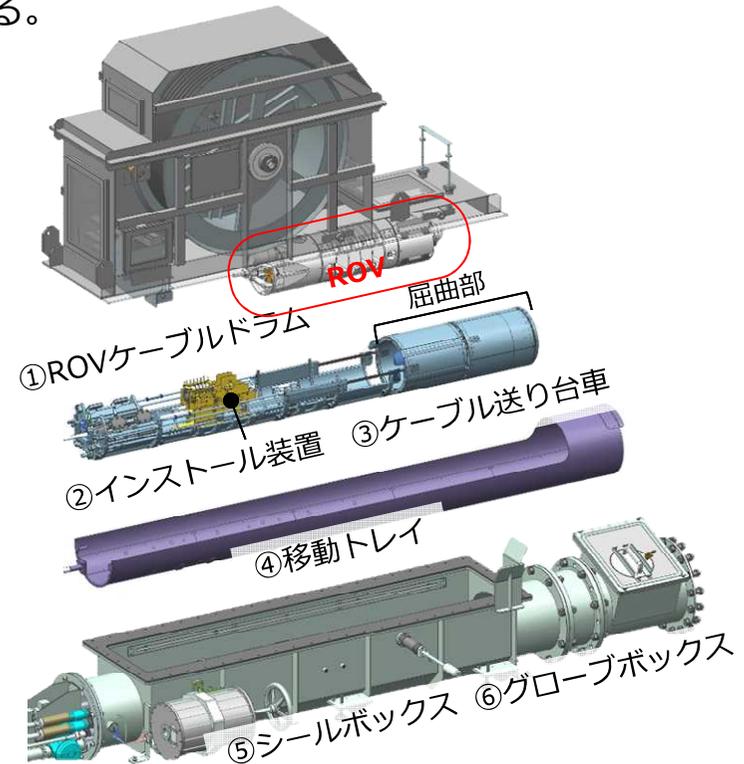
(参考) 調査装置詳細 シールボックス他装置

ROVをPCV内部にインストール/アンインストールする。
ROVケーブルドラムと組み合わせてPCVバウンダリを構築する。

構成機器名称	役割
① ROVケーブルドラム	ROVと一体型でROVケーブルの送り/巻き動作を行う
② インストール装置	ROVをガイドパイプを経由してPCV内部まで運び、屈曲機構によりROV姿勢を鉛直方向に転換させる
③ ケーブル送り台車	ケーブルドラムと連動して、ケーブル介助を行う
④ 移動トレイ	ガイドパイプまでインストール装置を送り込む装置
⑤ シールボックス	ROVケーブルドラムが設置されバウンダリを構成する
⑥ グローブボックス	ケーブル送り装置のセッティングや非常時のケーブル切断

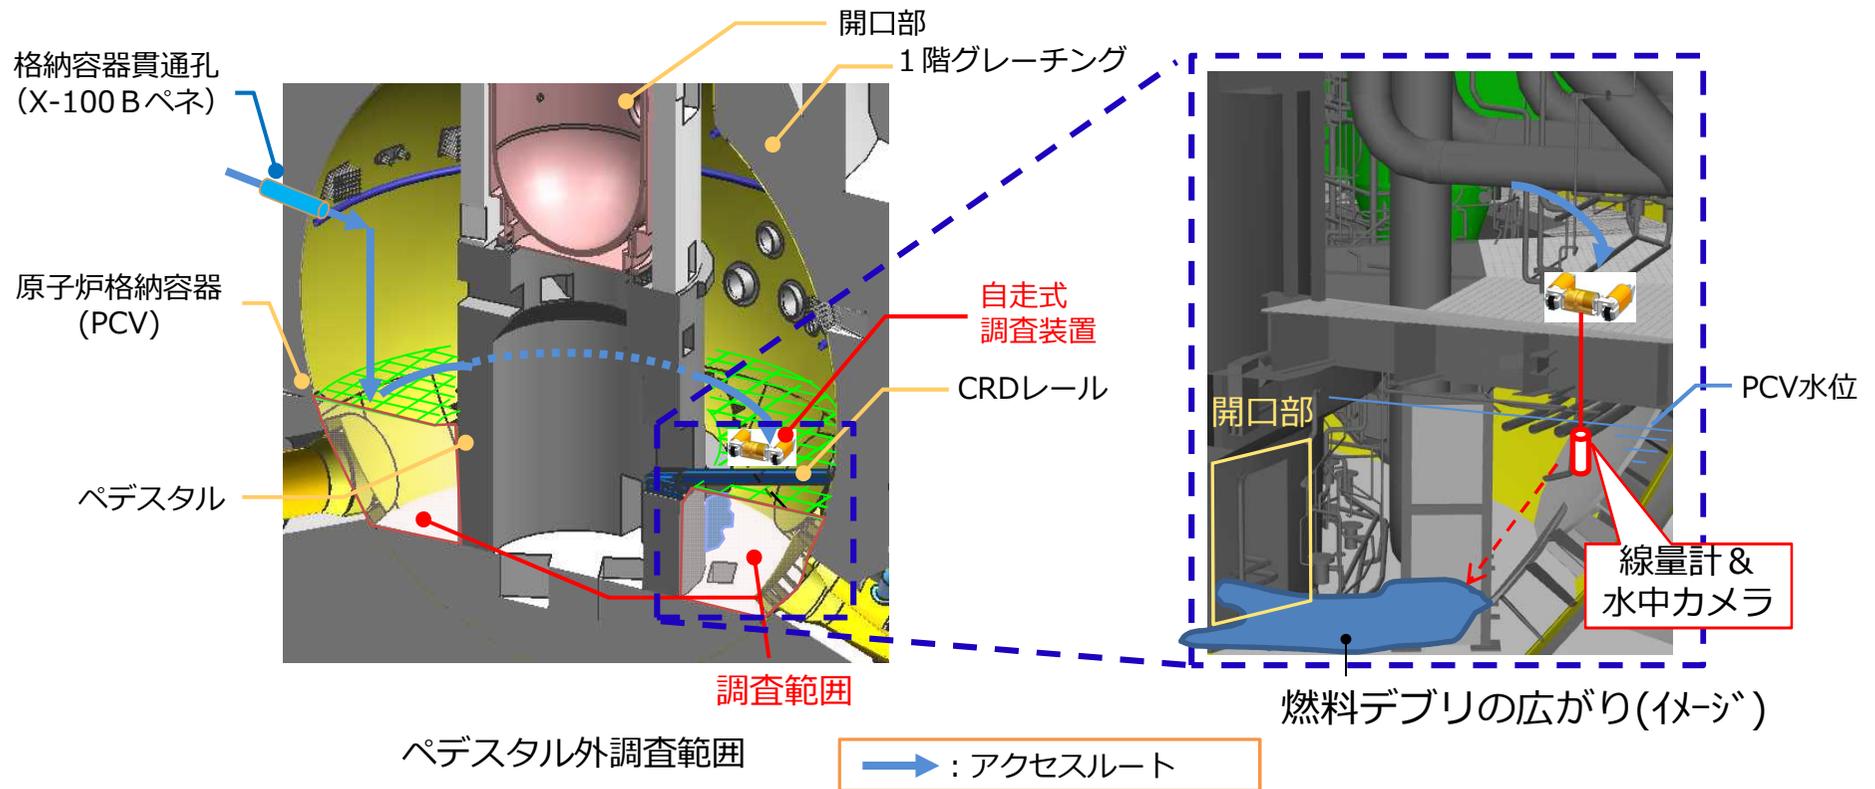
(参考) 2017年3月時のペDESTAL外調査概要

【調査計画】:ペDESTAL外地下階への燃料デブリ広がり状況及びPCVシエルへの燃料デブリの到達有無を確認する。
 自走式調査装置を投入し、ペDESTAL外の1階グレーチングからカメラ及び線量計を吊り下ろし、ペDESTAL外地下階と開口部近傍の状況を確認する。

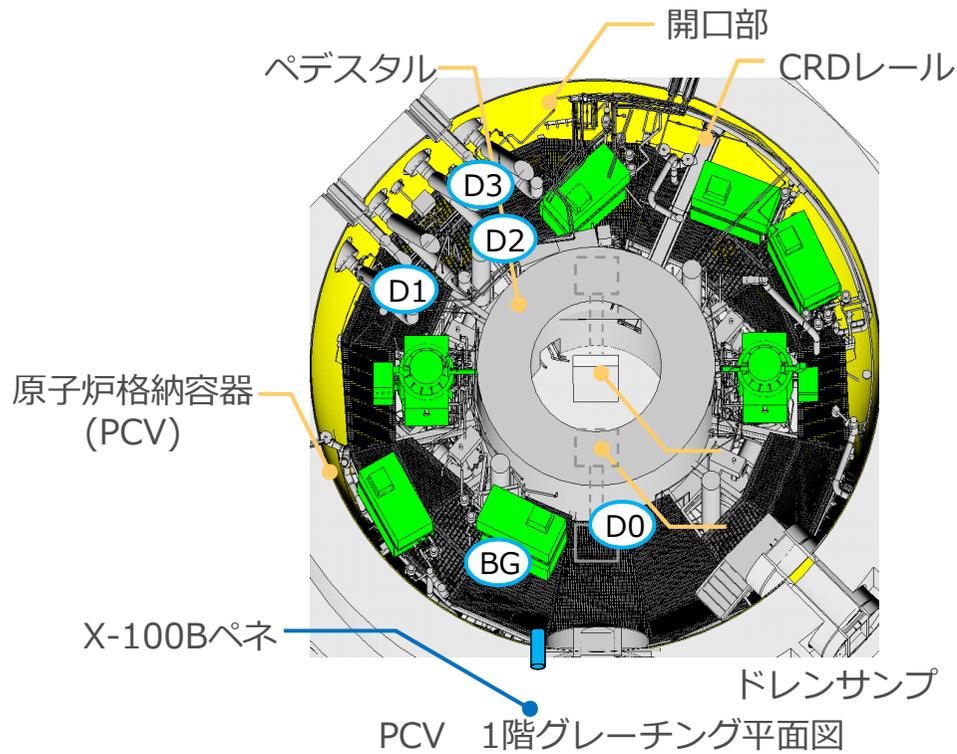
(参考) 調査の測定点

測定点	推定する内容等
D0	ドレンサンプからの燃料デブリの拡散有無の推定
BG	D0～D3の測定に対するバックグラウンドレベルの把握
D1, D2	開口部からの燃料デブリの拡散有無の推定
D3	PCVシェルに燃料デブリが到達している可能性があるかの推定

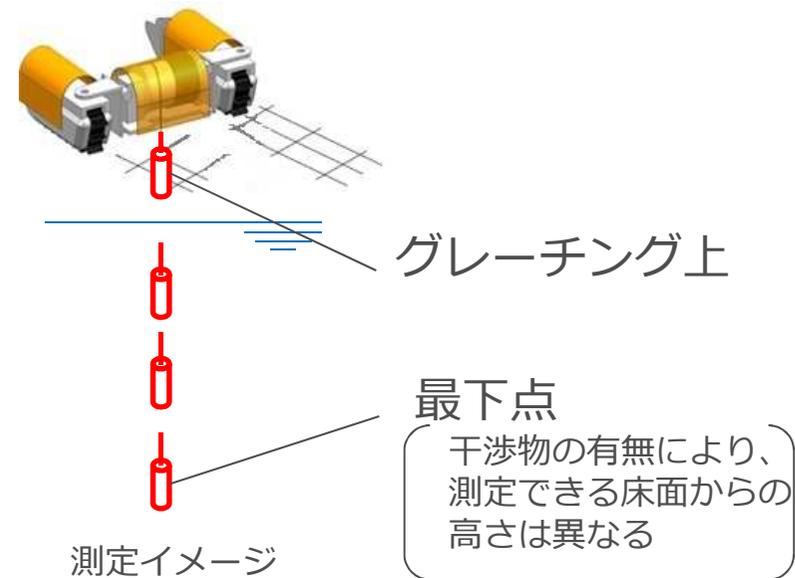
- 計測ユニットを底部までおろし、その後5cm間隔で上昇させながら線量を測定

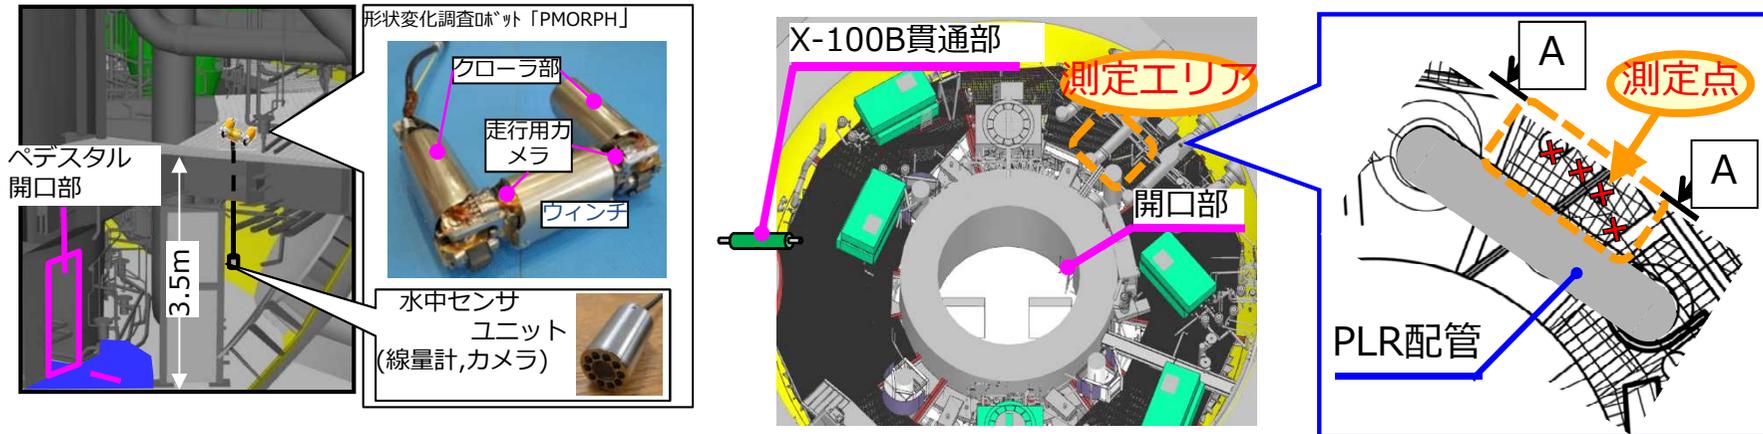
(参考) 2017年3月時のペデスタル外調査で得られている知見

- 形状変化調査ロボットを用いて地下階の空間線量率分布と状況調査

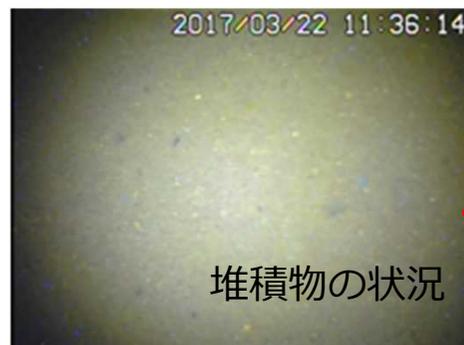
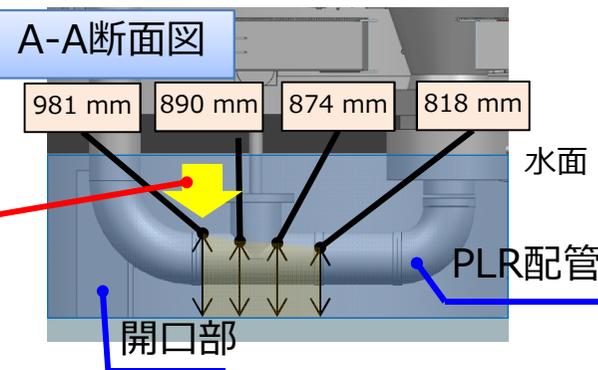
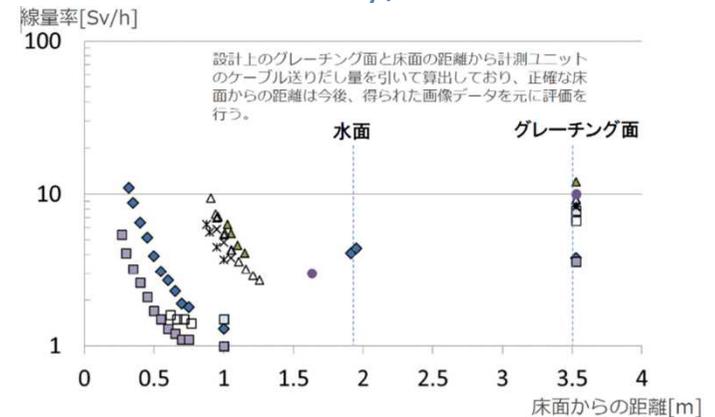
- ペデスタル開口部床面近傍で高さ約1m、幅約1.5mの堆積物が存在すると推定

- 開口部近傍の堆積物さは約1m (開口部から離れた場所で約0.2m)

- 線量率は1~10Gy/h
