# 2号機オペフロ内シールドプラグ穿孔部調査について

2021年10月28日

# 1. 2号機シールドプラグ穿孔部調査

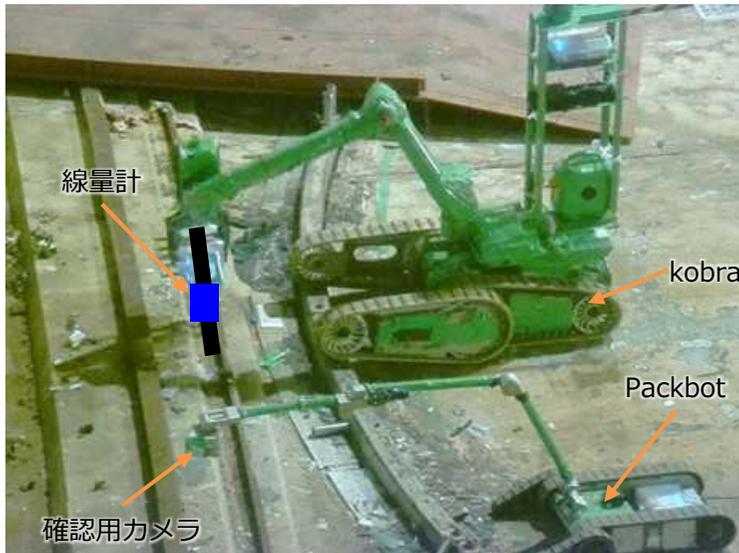
調査に用いる遠隔操作機器・計測器

- 線量計を2cm高さに取付けた測定治具をKobraにて把持。
- シールドプラグ上部を走行し，線量計の表示値をPackbotで確認を実施。
- シールドプラグ上部の64ポイントを測定。

Kobra

Packbot

線量計

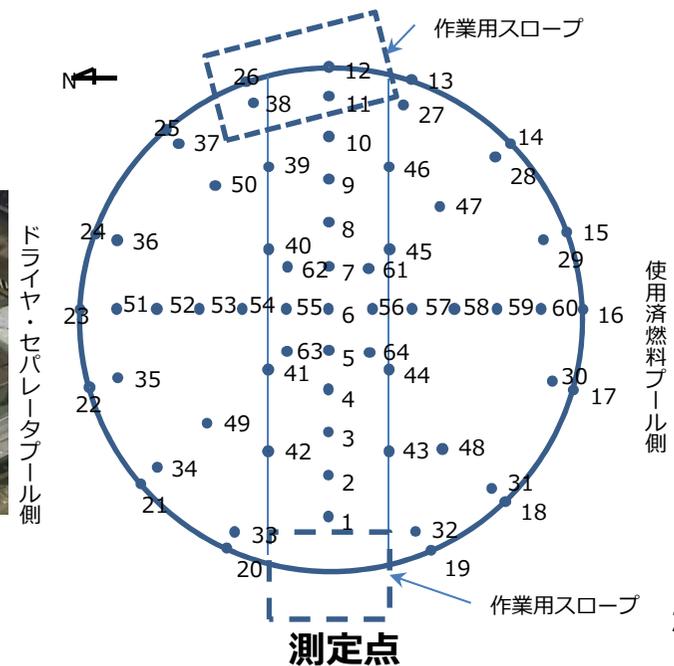
Packbotは、計測器の表示確認及び作業状態を監視し、遠隔作業をサポート

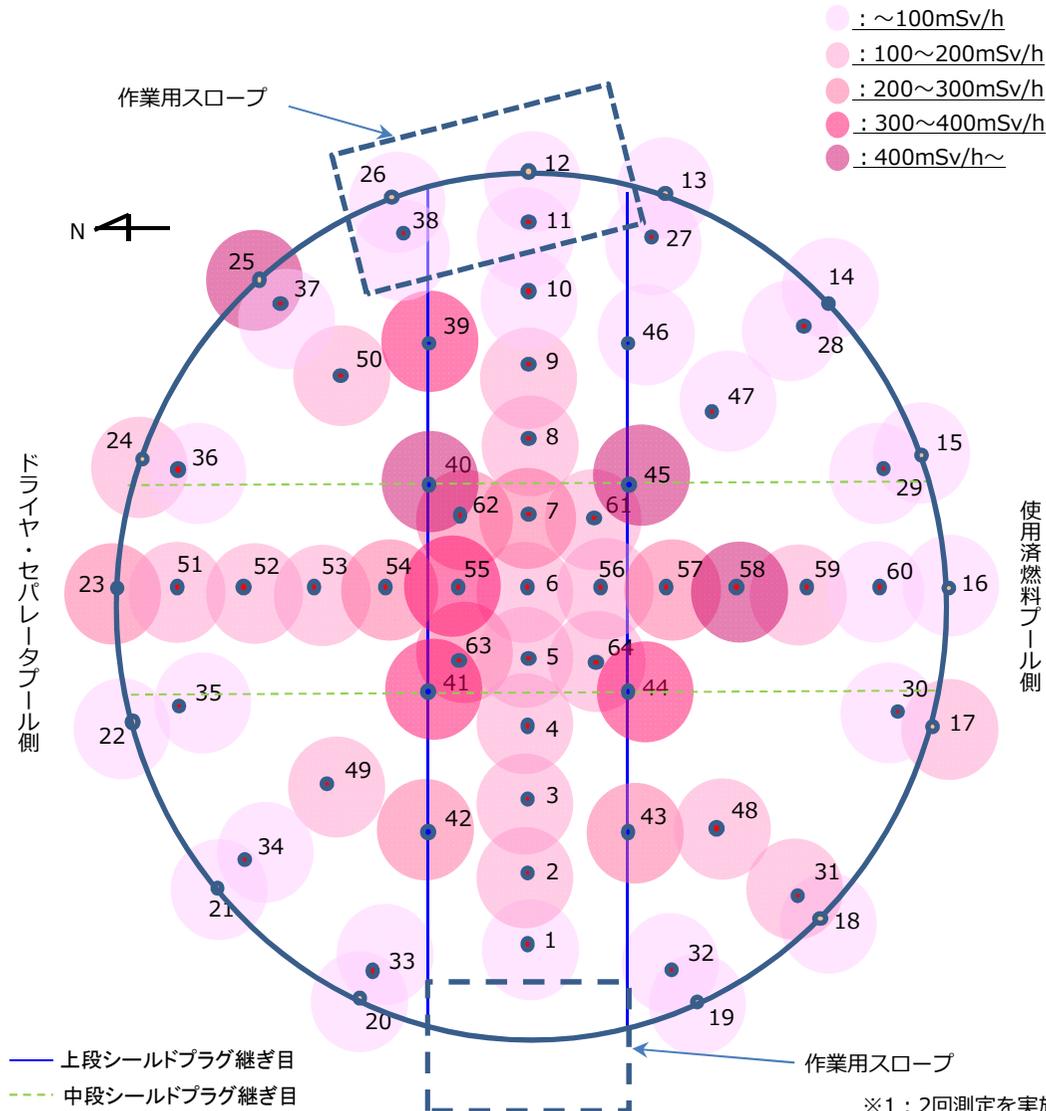
単位:mSv/h

➤ 中央部・継ぎ目部で線量が高く、シールドプラグ上部の線量にバラつきがあることを確認。

No.	測定値	No.	測定値	No.	測定値
1	44.8	23	270	45	524
2	107	24	126	46	93.2
3	175	25	521 <sup>※2</sup>	47	59.3
4	136	26	23.0	48	143
5	152	27	17.0	49	105
6	104,144 <sup>※1</sup>	28	96.5	50	105
7	294	29	73.0	51	139
8	117	30	78.0	52	157
9	134	31	105	53	138
10	76.2	32	23.0	54	259
11	14.4	33	51.5	55	390
12	37.5	34	36.0	56	123
13	58.8	35	36.3	57	228
14	50.0	36	73.5	58	420,385 <sup>※3</sup>
15	62.6	37	59.6	59	113
16	82.0	38	12.9	60	61.5
17	103	39	340	61	165
18	92.1	40	560	62	270
19	40.0	41	391	63	262
20	72.4	42	266	64	148
21	70.3	43	241	-	-
22	71.0	44	343	-	-

※1: 2回測定を実施

※2: 近傍に残材あり。残材を避けた箇所約70mSv/h。

※3: 2回測定を実施

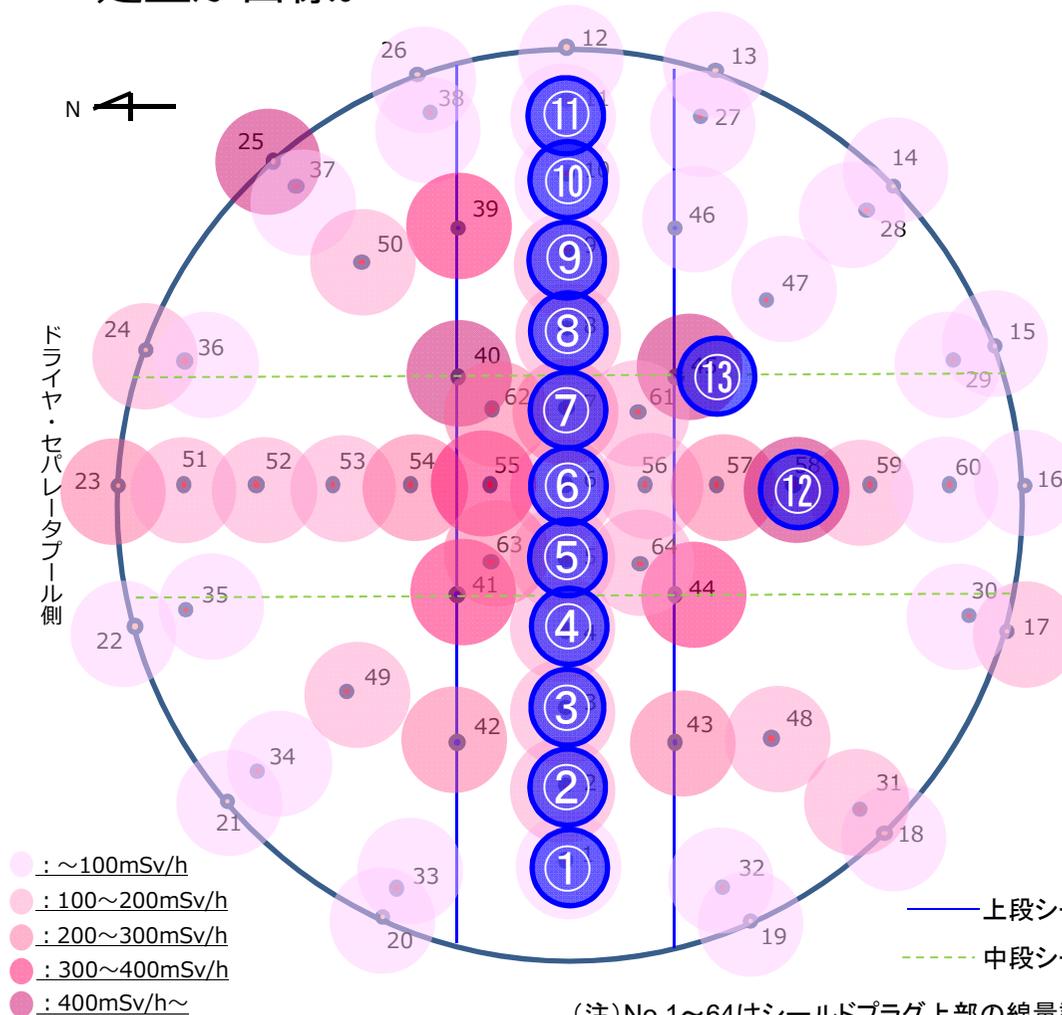
### 3. 新規穿孔箇所を選定

- 工程へのインパクトを最小限にするためには、効率的な穴開け戦略が望ましい。
- 13点の穿孔と測定により、(1)大まかな線源分布、(2)線量測定結果との相関関係、(3)継ぎ目部による影響評価、を実施し、Cs-137存在量をオーダーのレベルでの定量が目標。

- 外周及び継ぎ目の影響が少ない箇所：
  - 東西方向 (No.1~No.11) 及び南北方向 (No.51~No.60) から選定
  - 東西方向から、外周部 (No.12) を除く計11箇所を選定 (①~⑪)
  - 南北方向から、当該方向の線量最大値が確認されたNo.58を選定 (⑫)
  - 上記①~⑫により、東西方向及び南北方向における最大値・最小値が確認された測定点をカバー
- 継ぎ目部の影響の確認：
  - 線量の高い上段シールドプラグ継ぎ目部の近傍を選定 (⑬)

(注)No.1~64はシールドプラグ上部の線量調査(2021.10.7)の測定点

- 線量調査結果を踏まえ、新規穿孔箇所を決定し、11月下旬から12月中旬にかけて穿孔作業を実施し、12月中旬から再度穿孔箇所調査を実施する予定。
- 新規穿孔については、モックアップにて穿孔作業の施工スピードを確認する計画。  
(現状 1 箇所 / 1 日を想定)
- 次工程（遮蔽設置（その1））に延伸影響が生じない様、穿孔作業及び調査工程を工夫し、今後も原子力規制庁殿と協力し調査を進める。

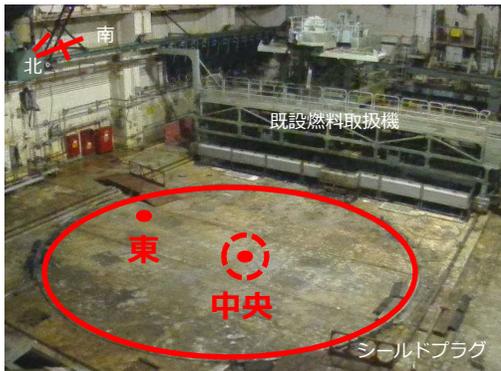
既存穿孔箇所配置 ●：既存穿孔箇所

- ✓ 8/5；既存穿孔箇所の事前確認を実施し，当該箇所の閉塞を確認
- ✓ 8/16～17；除染用の吸引装置にて既存穿孔箇所の清掃を実施
- ✓ 8/26,9/9；既存穿孔箇所の調査を実施

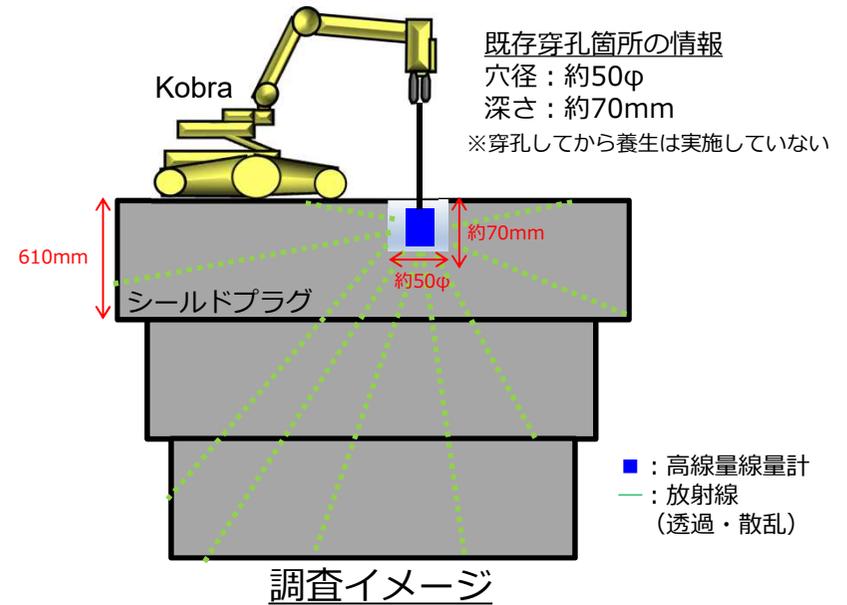
調査イメージ

調査に用いる遠隔操作機器・計測器		
Kobra	Packbot	検出器 高線量線量計※

- ・測定器の検出器をKobraで把持し，穿孔箇所へ挿入する。
- ・Packbotは，計測器の表示確認及び作業状態を監視し，遠隔作業をサポートする。

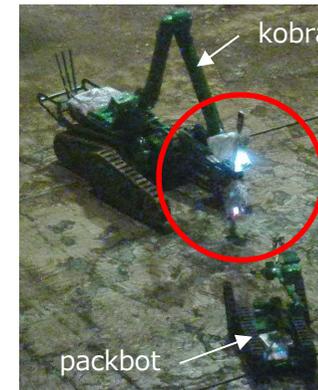
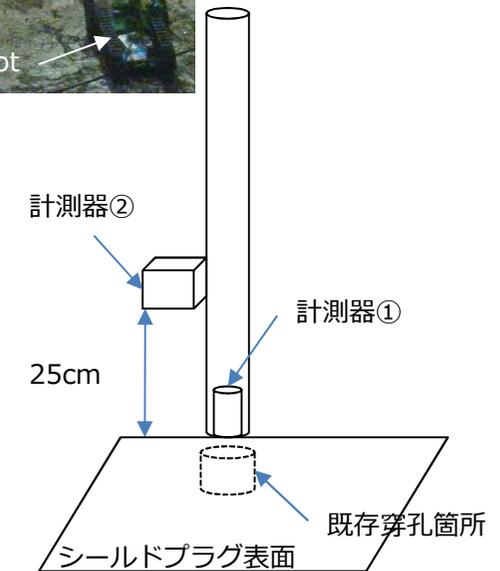
○部拡大

- ✓ 既存穿孔箇所2箇所（中央，東）に対して，深さ方向の線量を測定（計測器①）
- ✓ 同時に25cm高さ位置の線量測定（計測器②）

測定箇所	床表面から筒底の距離 [cm]	計測器①	計測器②
東	7.0	255	52.5
	6.0	277	51.5
	5.0	290 - 300	52.1
	4.0	292	50.9
	3.0	255	50.7
	2.0	225	51.9
	1.0	172	51.9
	7.0	255	51.5
中央	6.0	1169	230
	5.0	1070	236
	4.0	944	235
	3.0	825	225
	2.0	682 - 690	226
	1.0	600	225
	0.0	532	225

測定日：2021年8月26日

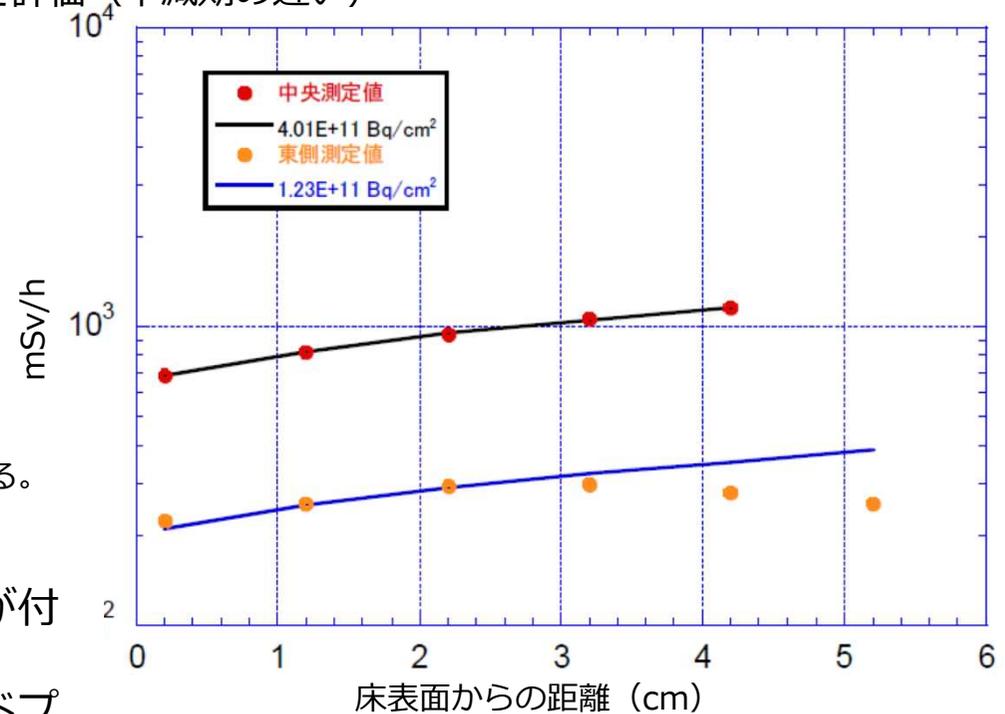
測定値と計算値（注1）の比較

- ✓ 穿孔箇所内（深さ7cm）の周辺線量率を電磁カスケードモンテカルロ計算コードegs5で算出
- ✓ 隙間に汚染が一様な密度で存在すると仮定
- ✓ Cs-134の汚染密度はCs-137の4.4%として評価（半減期の違い）

- ✓ 原子炉ウェル中央の穿孔箇所  
Cs-137の汚染密度が $4.01E+11$ Bq/cm<sup>2</sup>の場合の計算値と合致している
- ✓ 原子炉ウェル東側の穿孔箇所  
Cs-137の汚染密度が $1.23E+11$ Bq/cm<sup>2</sup>の場合の計算値と4.2cm及び5.2cm以外では合致している※1  
※1:穿孔箇所底面の形状による影響の可能性がある。

- 隙間には、セシウムを含む放射性物質が付着、堆積している可能性が高い
- 中央及び東側の測定結果から、シールドプラグ全体では汚染状況のばらつきが大きい可能性がある

注1：線量計の実効中心位置である治具底部（筒底）より1.8cm上部で評価
