# 1号機及び2号機非常用ガス処理系配管の一部撤去の 進捗状況について

2021年10月28日

東京電力ホールディングス株式会社

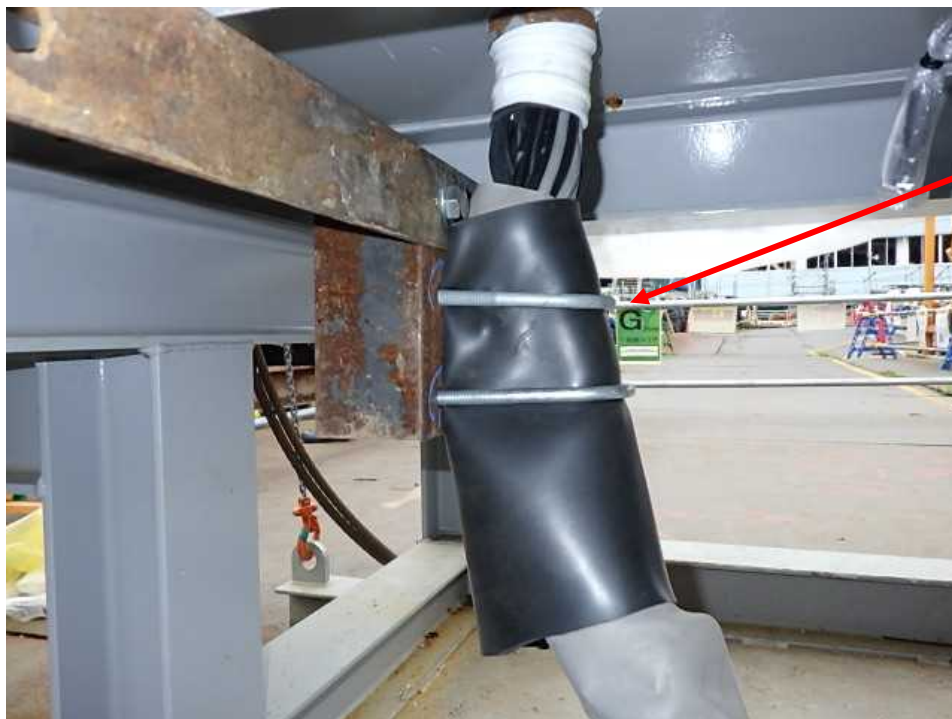
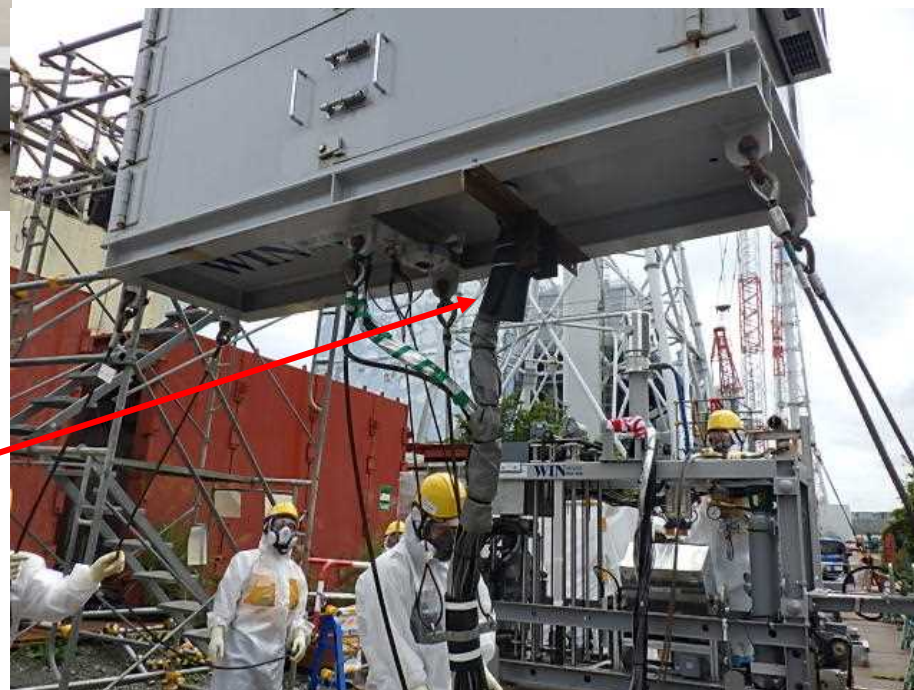
## ＜参考＞ サポート追設状況

サポート追設

サポート追設後状況

- ・ 不具合の確認されたケーブルコネクタ一式の交換。
- ・ 交換にあたり、単体試験（目視・緩み・導通）を実施。
- ・ 盤内ケーブルコネクタ及び信号系ケーブル全数の目視・緩み・導通を確認。
- ・ 当該コネクタ部以外にも、制御盤内でケーブルに揺れが確認された箇所について、ケーブルの整線を行い新規設置したサポートに固定。

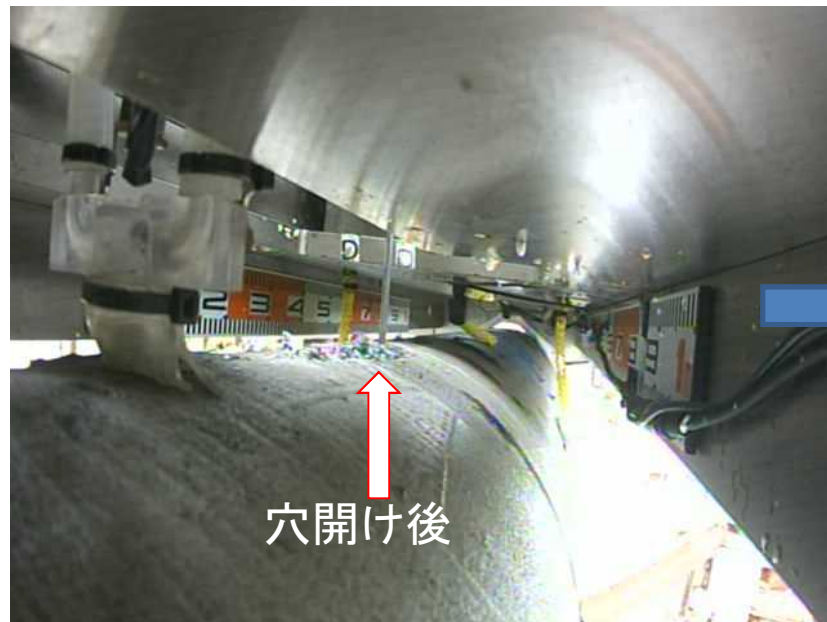
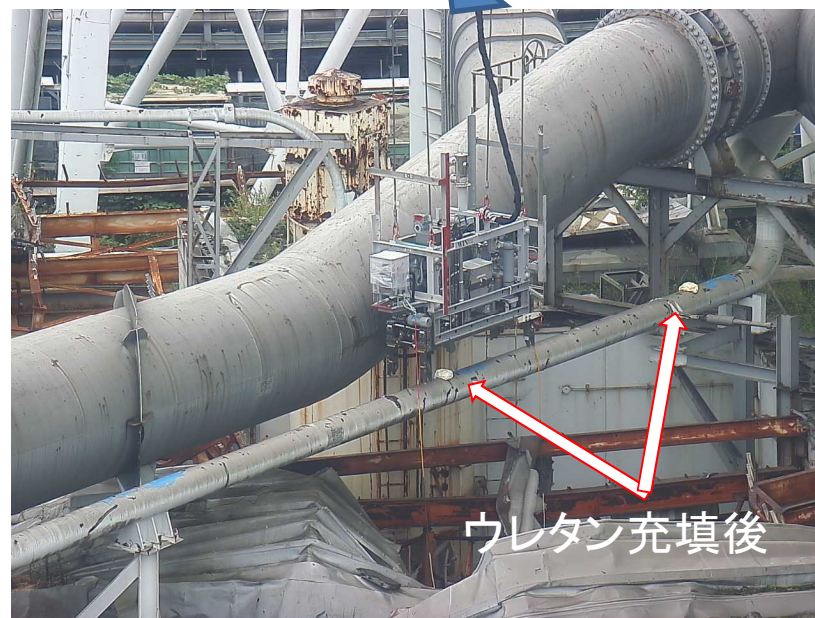
## 5. ウレタン注入作業実績（施工状況）

: 33箇所（ウレタン注入含む）

: 配管穿孔No.1～19及びNo.21～33【水素0.00%】

: 配管穿孔No.20【水素0.21～0.31%※】

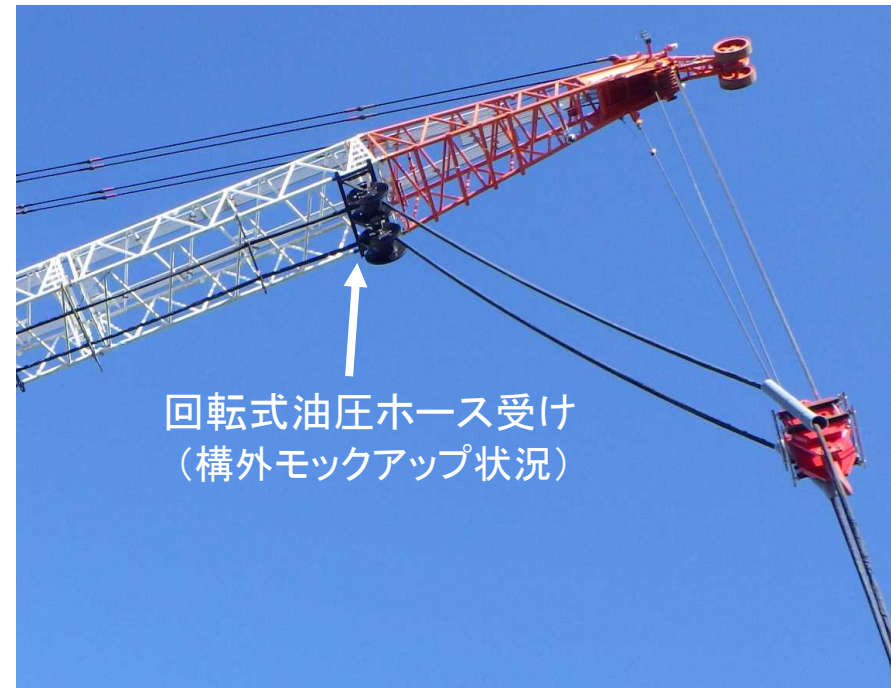
## 6. SGT5配管切断モックアップの延伸（作業方法の再検討）

- 油圧ホース敷設ルートをクローラークレーンの精密模型，図面を用いて再確認を行ったところ、ジブ先端部の油圧ホース受け（プラスチック：固定式）が滑りにくく引っ掛かり、油圧ホースが損傷する恐れがあることを確認した。
- 材質や構造の変更を検討した結果、下図に示す通りジブ先端部のホース受けを回転式とすることで引っ掛かりが解消できることを確認した。
- 現在、新規回転式油圧ホース受けを取付てのモックアップ（1F構外）にて、スムーズに動くことが確認できたため、1F構内への搬入準備中。
- 1F搬入後も実機クレーンでの操作訓練を重ね、問題がないことを確認したうえで、11月中旬頃～作業に着手予定。

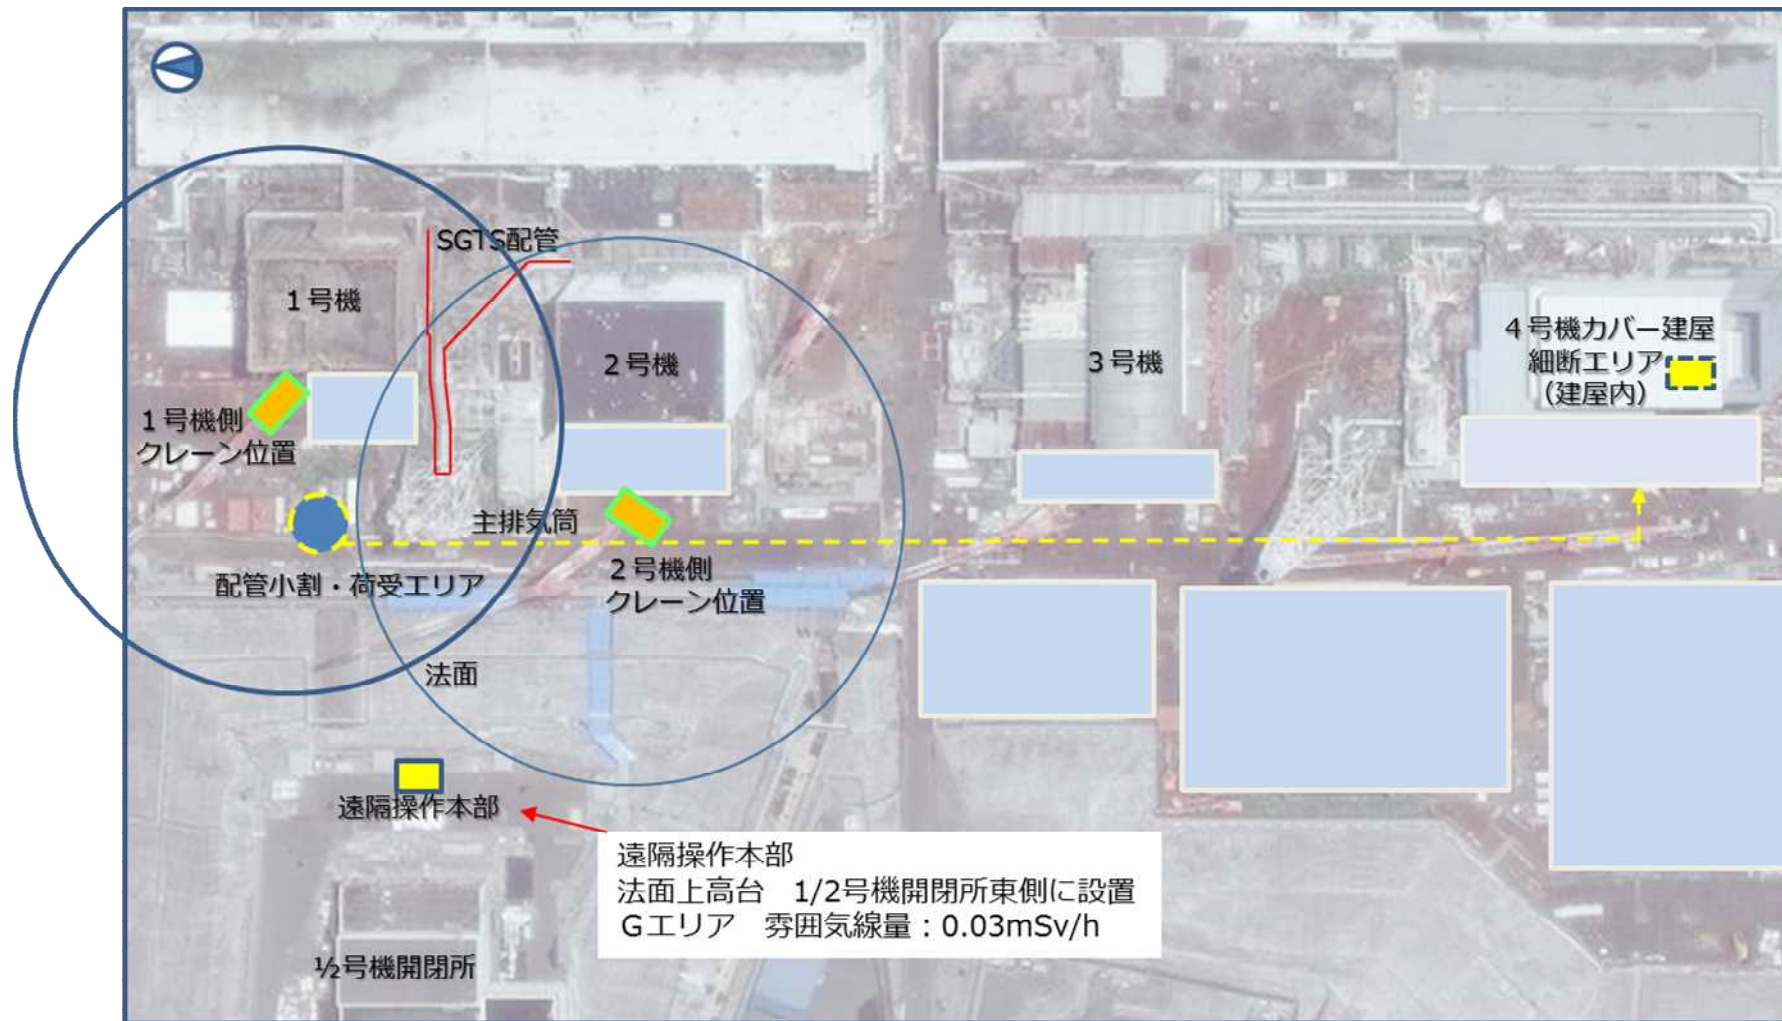
## ＜参考＞ 構内作業エリア図

- ① 作業準備
  - a. エリアサーベイ
  - b. エリア区画・設定
  - c. 資機材搬入
  - d. 本部設置（1,2号機開閉所東側）
  - e. 小割エリア設定（西側ヤードエリア）
  - f. 減容エリア設定（4号機力バー建屋）
  - g. 機材組立・接続
  - h. 機材試運転・調整

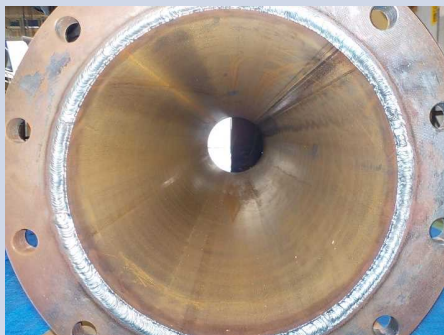
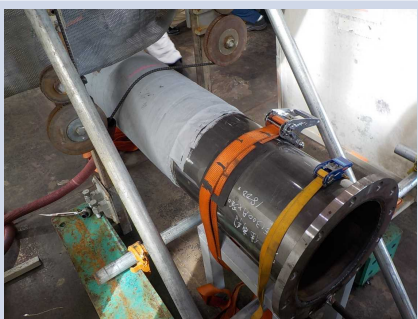
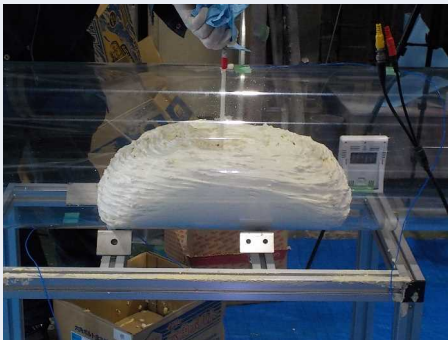
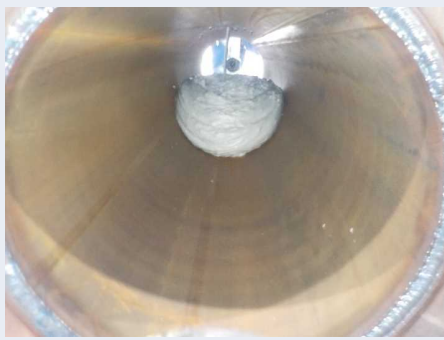
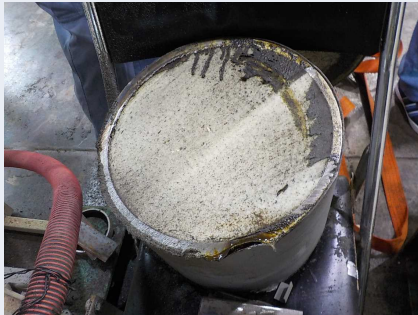
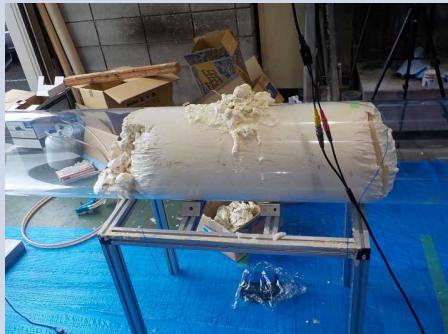
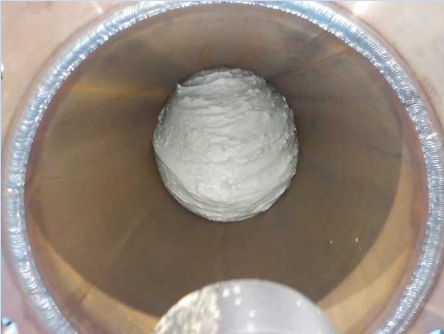
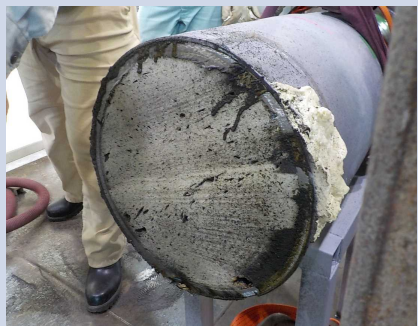
## ＜参考＞試験状況（発泡ウレタン注入・配管切断）

配管切断時のダスト飛散防止対策として、配管内に発泡ウレタンを注入し、配管を閉塞させた後にダイヤモンドワイヤーソーで切断を行う。

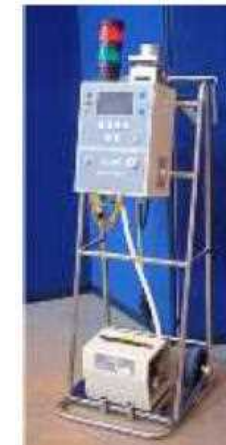
仮設ダストモニタ

- ・ 真空ポンプで吸引した空気中のダストをろ紙で集塵する。
- ・ 集塵しているろ紙をシリコン半導体検出器にて放射エネルギーを測定する。
- ・ 流量計で測定した空気流量で放射エネルギーを割って、濃度を算出する。
- ・ 測定を終え交換したろ紙は工事完了まで全数保管し必要に応じて分析を行う。

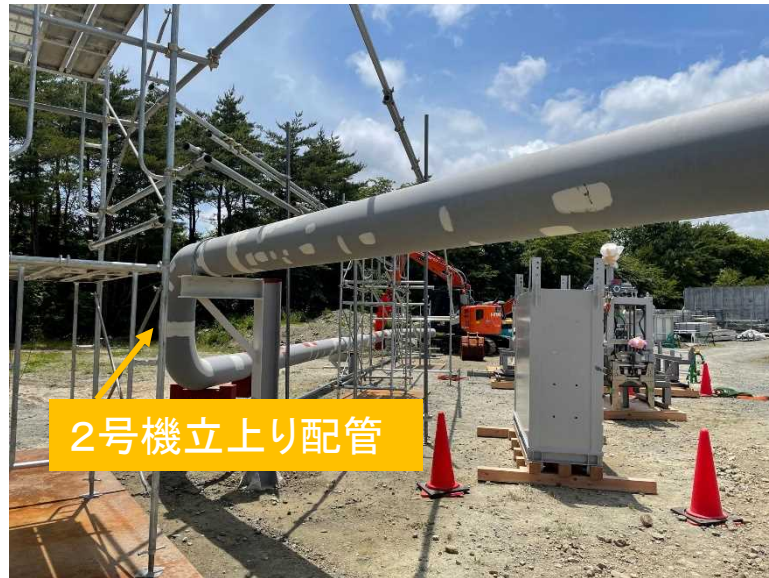
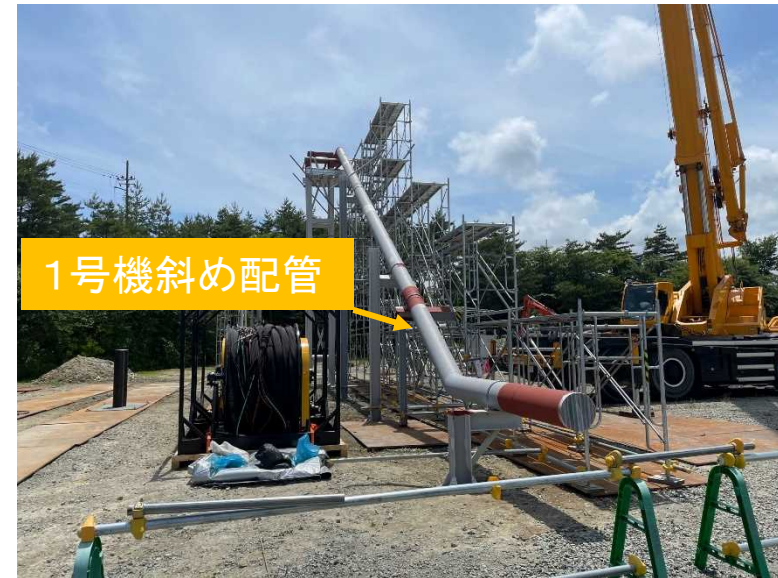
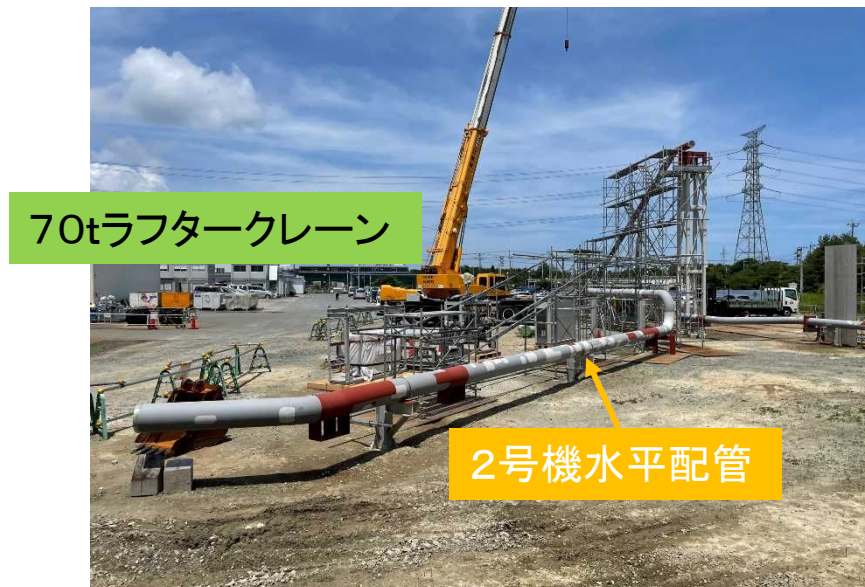
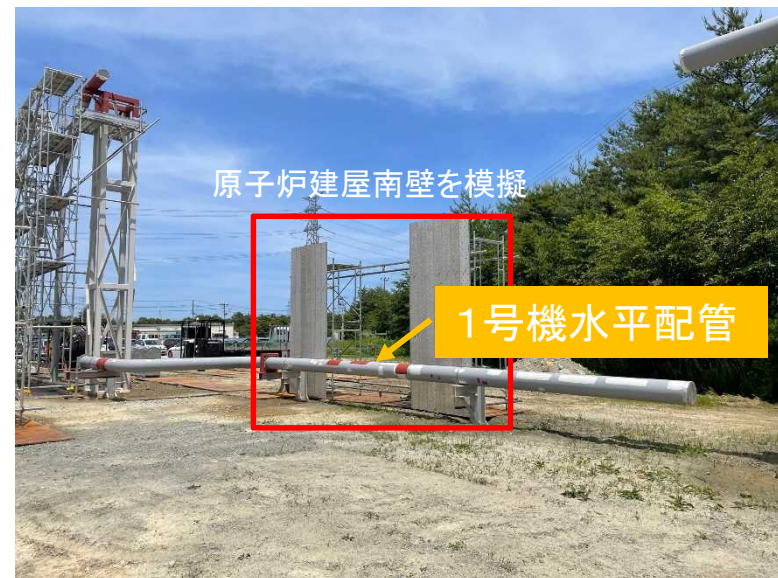
## 〈参考〉 構外モックアップ施設

- 1F構外（広野町）にて配管切断モックアップを実施し、問題なく切断可能を確認。
- 油圧ホースについては、現場に配置するクローラークレーンの構造上敷設可能と判断していた。（モックアップでは油圧ホース介助用のラフタークレーンを使用）

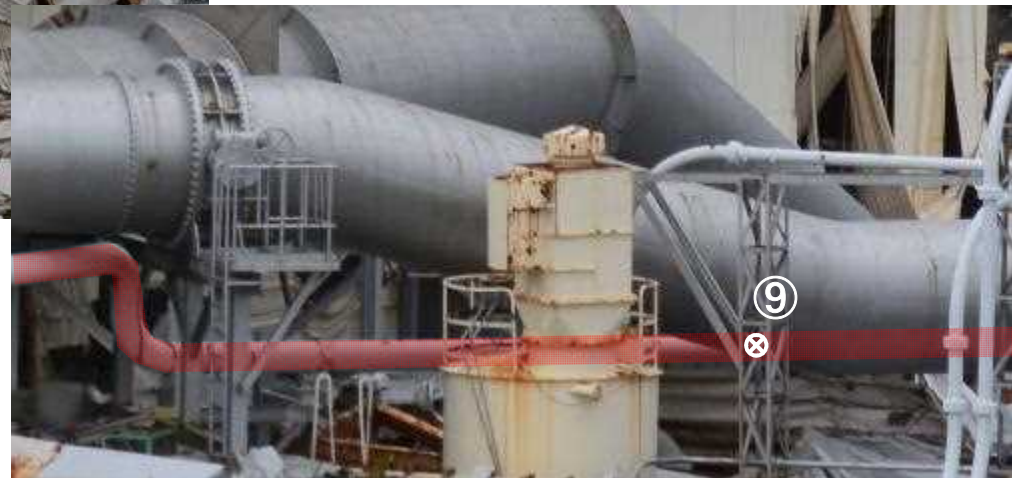
### (2) 高線量箇所について

- ・ 高い放射線量が確認されたNo.13(650mSv/h)及びNo.14(400mSv/h)付近にはバタフライ弁が設置されているため、放射性物質が止まりやすい環境も考えられる。
- ・ 一方、No.8/9(⑧150mSv/h、⑨160mSv/h) に関しては水平配管部分であった。
