# 放射性物質分析・研究施設 第1棟の整備状況 ならびに分析計画/体制整備の状況について

2021年10月28日

# 1. 放射性物質分析・研究施設第1棟の概要と整備状況

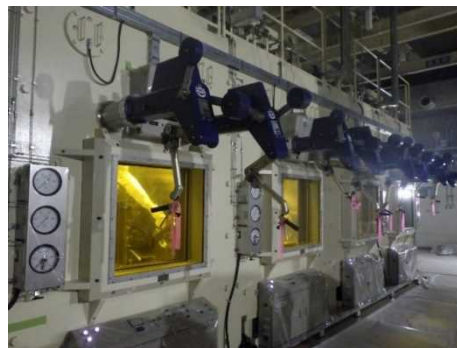
鉄セルの整備状況

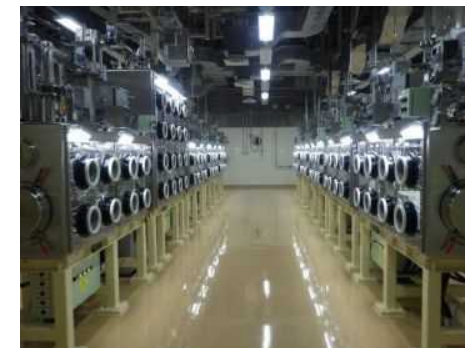
グローブボックスの整備状況
