1-1 汚染水対策

参考資料  
2021年11月25日  
廃炉・汚染水・処理水対策チーム会合  
事務局会議  
1/6

## 2 多核種除去設備等処理水の処分

### 3 使用済燃料プールからの燃料の取り出し作業

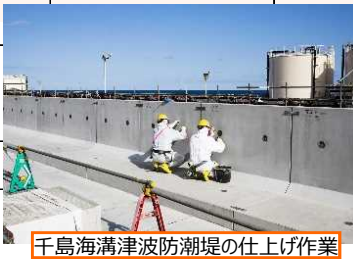
千島海溝津波防潮堤の仕上げ作業

日本海溝津波防潮堤建設中の様子

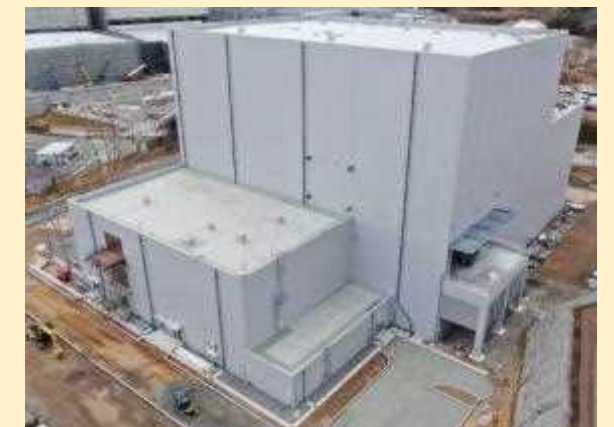
増設雑固体廃棄物焼却設備建屋全景

伐採木及び可燃性ガレキ類（木材、梱包材・紙等）などを焼却するため、増設雑固体廃棄物焼却設備設置工事を実施している。

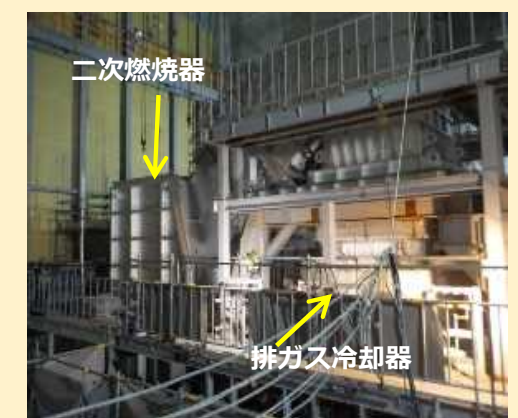
主要機器
