# 陸側遮水壁測温管150-7Sの温度上昇に伴う調査状況

2021年11月25日

# 1. 概 要

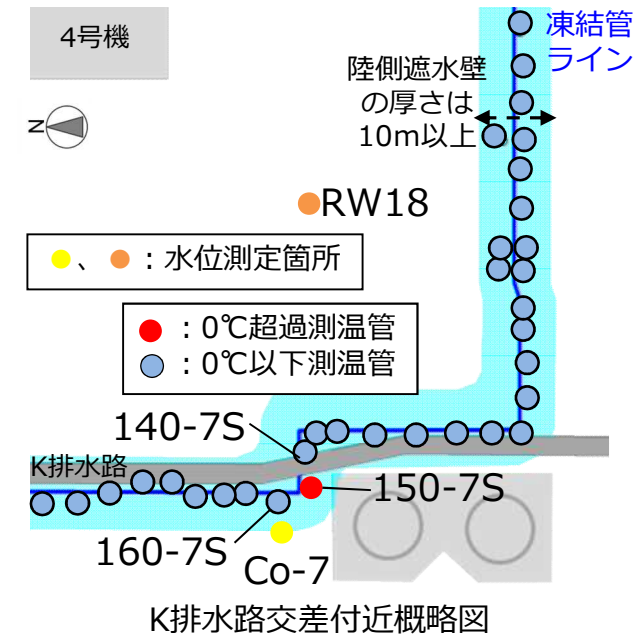
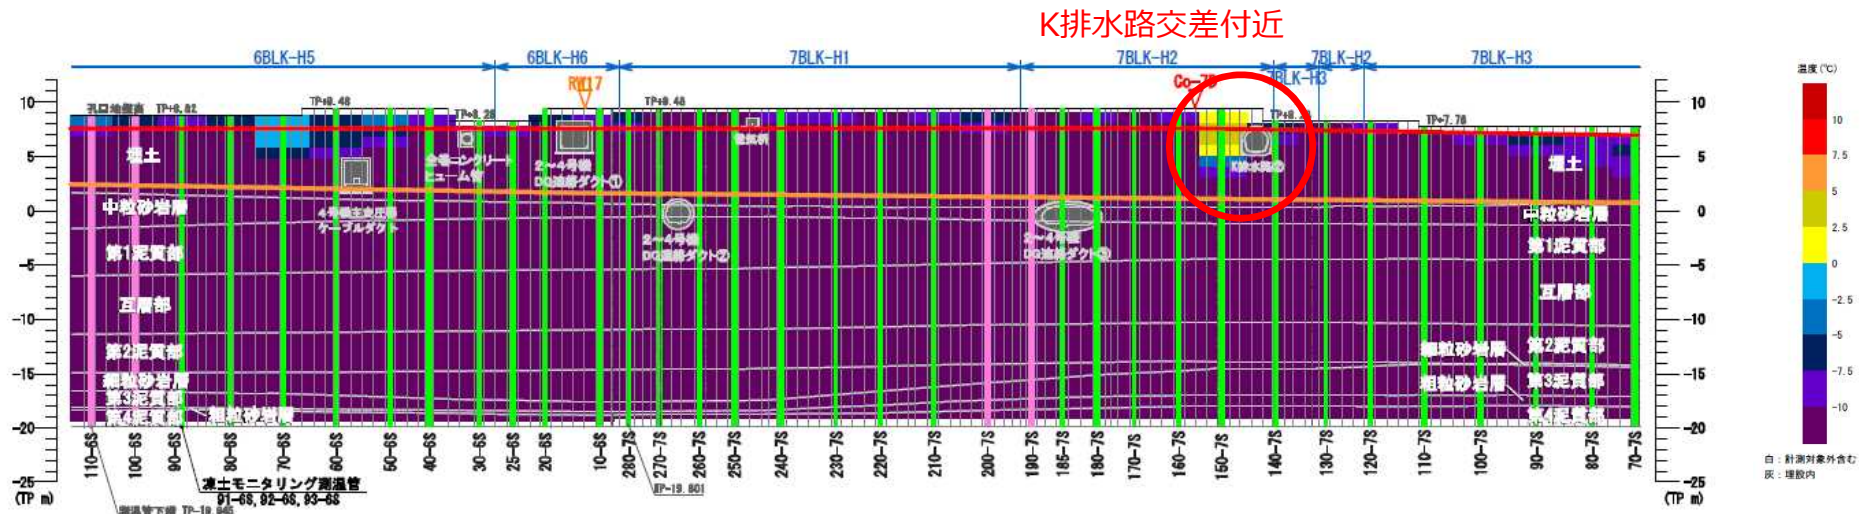
3、4号機山側地中温度分布（11/24 7:00時点）

- 陸側遮水壁の維持管理については、測温管による地表・地中温度を参考にブラインのオンオフ運転を行っている。
- 10月13日に、K排水路交差付近（下流部）の測温管150-7Sにて、地中に3m（地表下1.0m～4.0m付近）の区間で局所的に0℃を超過している状態が継続されていることを確認した（地表部は約0℃を確認）。
- 地下水位に明瞭な変化は無く、内外水位差は確保されていることから、陸側遮水壁の遮水機能に影響はなし（P10参照）。

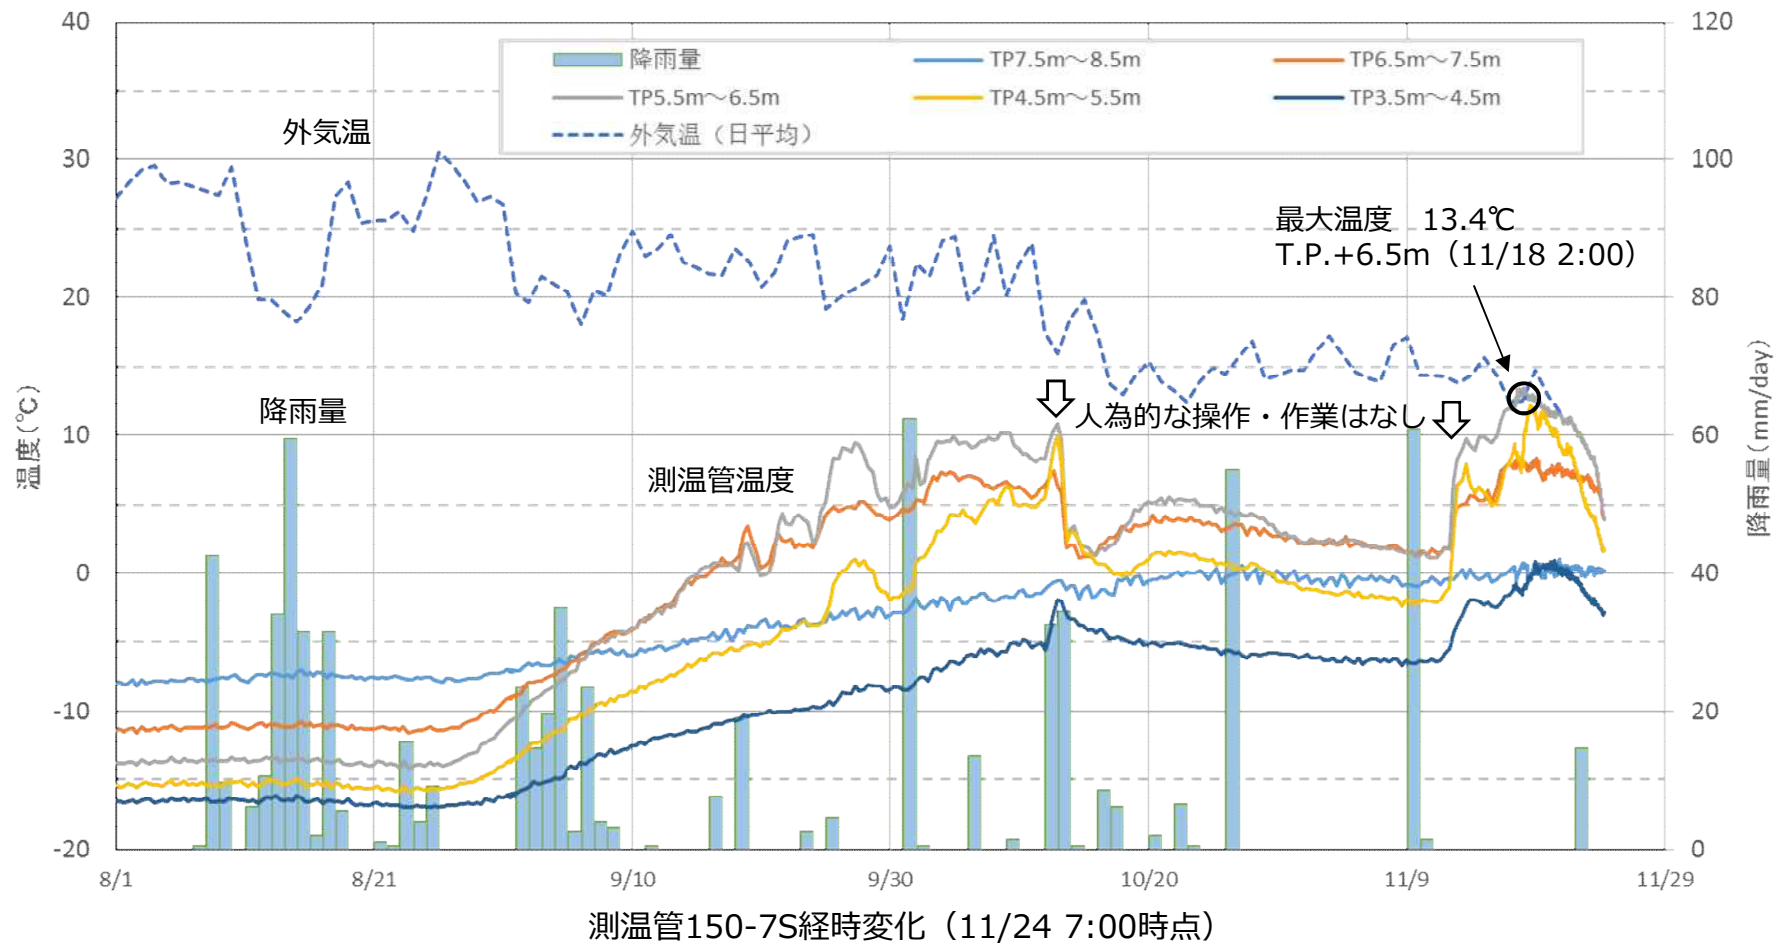
## 2. 測温管150-7 Sの温度変化

- 地中温度は、11月12日に急上昇後、18日まで上昇傾向が継続したが、19日以降は低下傾向。
- 11月13日に陸側遮水壁内側の掘削箇所、K排水路内部、測温管150-7S周辺の地表部を目視点検を実施したが、異常なし。
- 地中温度の変動が大きい期間において、地下水の流れを変化させる人為的な操作、作業は未実施の為、周辺の水みちが降雨などにより変化したことが地中温度の変動に繋がっていると推定。

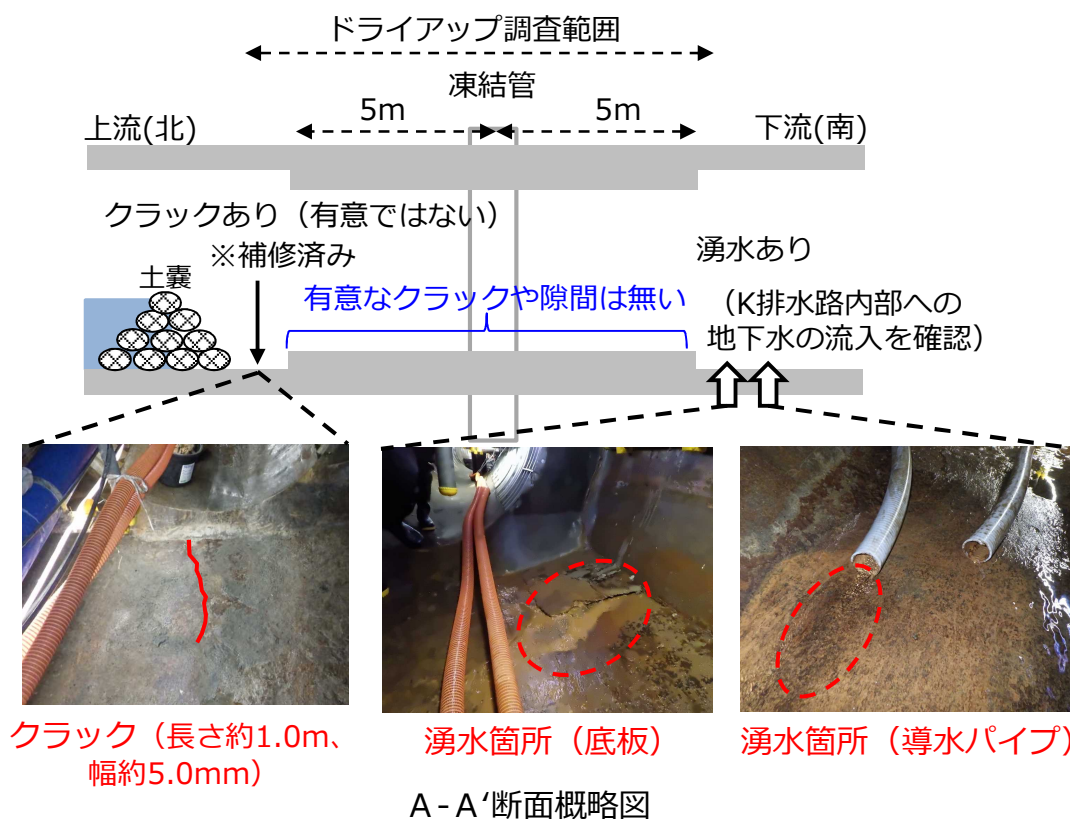
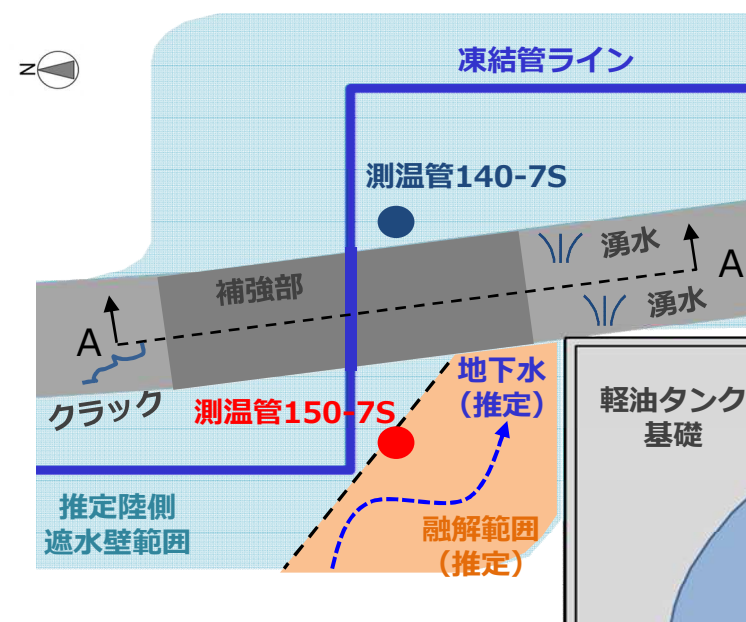
陸側遮水壁推定融解範囲ならびに周辺概略図

- 11月1日からK排水路の補強区間をドライアップをした結果、補強部上流側にてクラック1本、補強部下流側にて水路底盤部から湧水を2箇所確認した。(10月の推定よりK排水路内確認)
- 10月の推定時には、K排水路から漏出する流水が測温管150-7Sの温度を上昇させていると考えていたが、K排水路内で湧水が確認されたことから、測温管150-7Sの周辺からK排水路に向かう地下水の流れがある可能性を考えて、測温管150-7S周辺の凍土壁の内側・外側浅部の掘削を実施した。

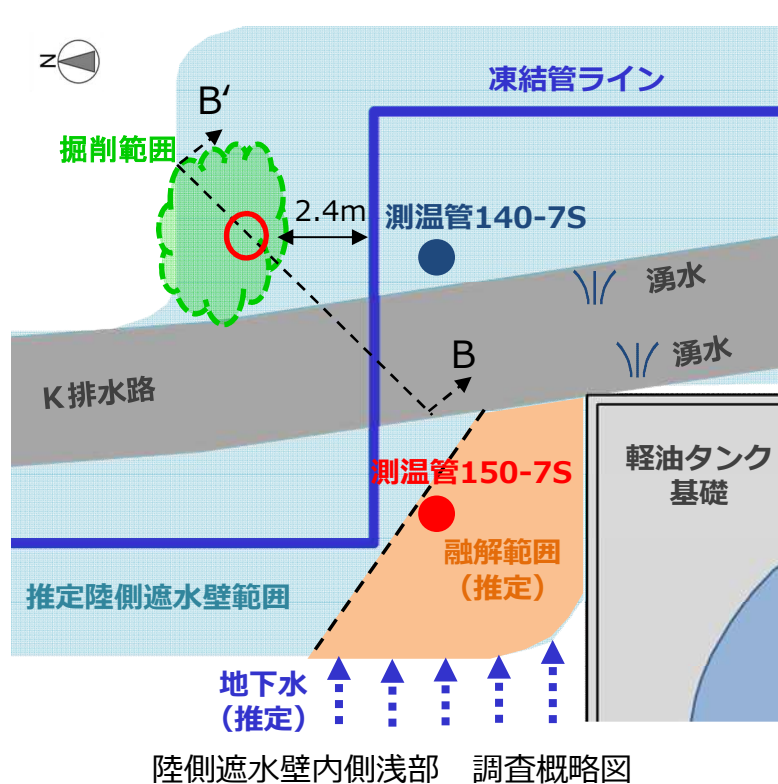
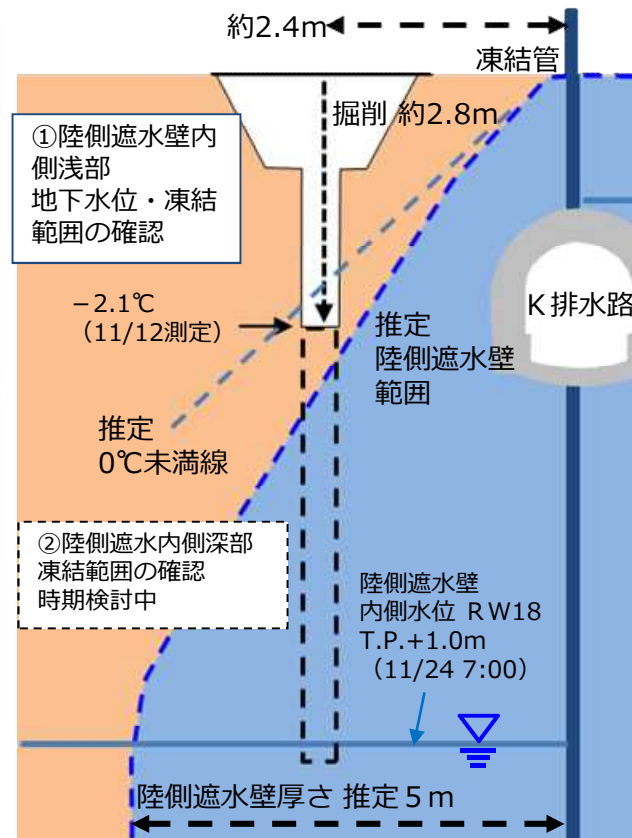
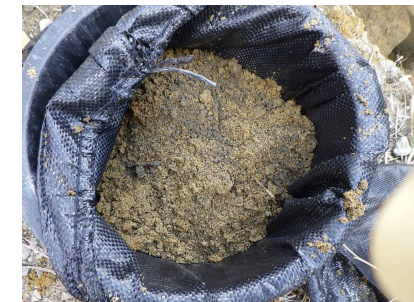
掘削した土(G.L.-2.6m付近)

11/10 : 表層部掘削開始  
11/11 : G.L.-1m~-2mまで掘削  
11/12 : G.L.-2.8mまで掘削

- ・ 陸側遮水壁内側エリアの掘削範囲にて地下水は確認されなかったため、内外水位差が確保されている。
- ・ G.L.-2.70m付近より深部にて地中温度0℃以下が確認され、定点温度測定の結果から0℃以下が維持されていることを確認した。
- ・ 上記より陸側遮水壁は正常に機能していると評価される。

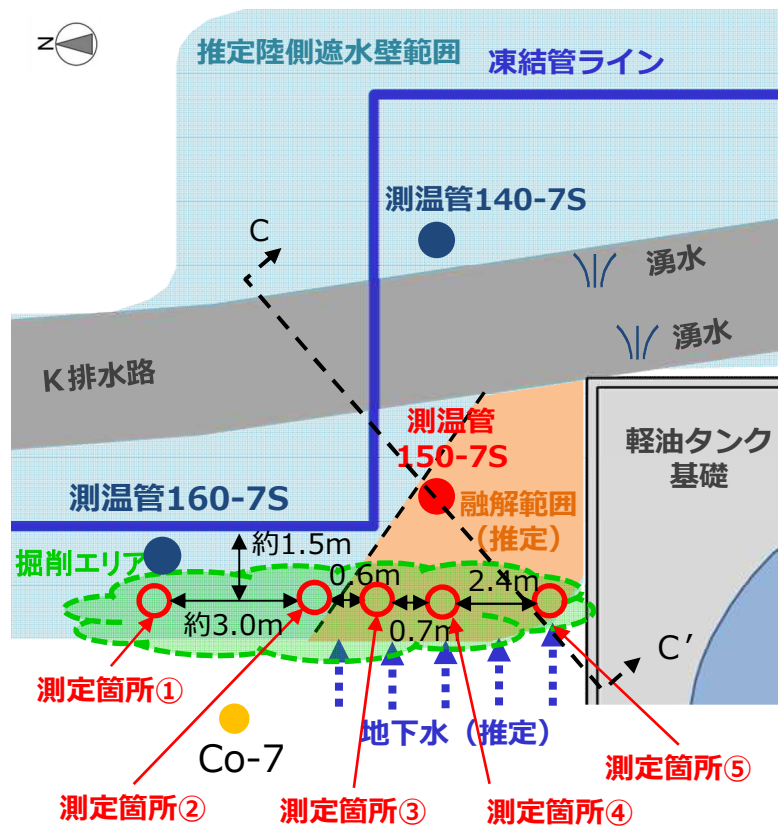
陸側遮水壁外側浅部 調査概略図

- 11/15 : 掘削開始
- 11/16 : 4.0×1.0の範囲  
深さ1.0mまで実施
- 11/17 : 4.5×1.0の範囲の掘削
- 11/18 : 5.8×1.0の範囲で掘削
- 11/21 : 測定箇所①G.L.-1.30m、  
測定箇所②G.L.-1.50m  
で地中温度0℃以下を確認  
測定箇所③G.L.-2.50m  
で地下水面を確認

- ・測定箇所①G.L.-1.30mで凍結 (固結状態) を確認
- ・測定箇所②G.L.-1.50m付近でも地中温度0℃以下を確認
- ・測定箇所③、④、⑤G.L.-2.50m付近で地下水面を確認
- ・測温管160-7S付近では陸側遮水壁が機能しているが、軽油タンク基礎付近の陸側遮水壁外側浅部で、凍結していない箇所が存在することを確認

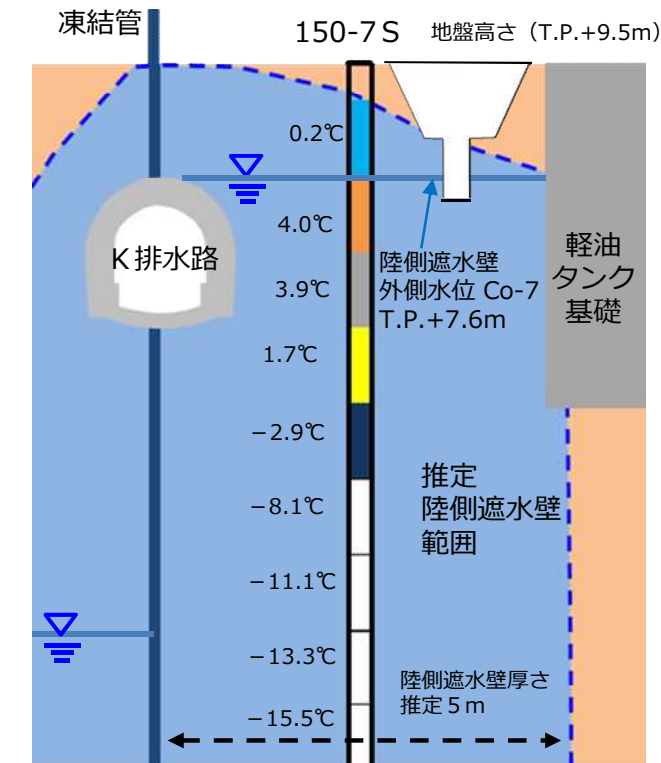
C-C'断面概略図

(温度・水位は11月24日 7:00時点)

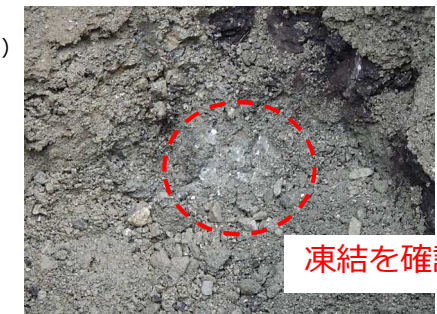
掘削した土 (固結状態)  
(測定箇所①G.L.-1.3m付近)

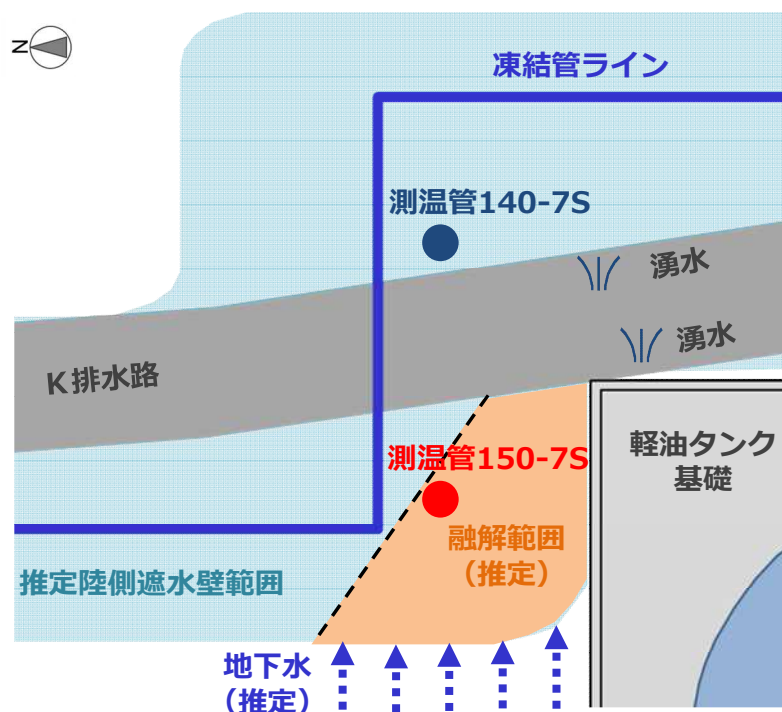
陸側遮水壁融解範囲推定図

- K排水路内部の目視点検により確認された湧水より、測温管150-7Sの温度上昇原因として、地下水が陸側遮水壁より下流側のK排水路に流入する過程において、凍結範囲の一部が融解し測温管150-7Sの温度が上昇している事象が発生している可能性があるとの推定
- 測温管150-7S外側に試験的に止水壁を設置することで地下水の流入を抑制し、測温管150-7Sの温度変化、K排水路の湧水量の変化を確認する。（現場が狭隘で地下水流向などの調査と同時に実施が困難であるため試験的な止水を優先させることを検討）

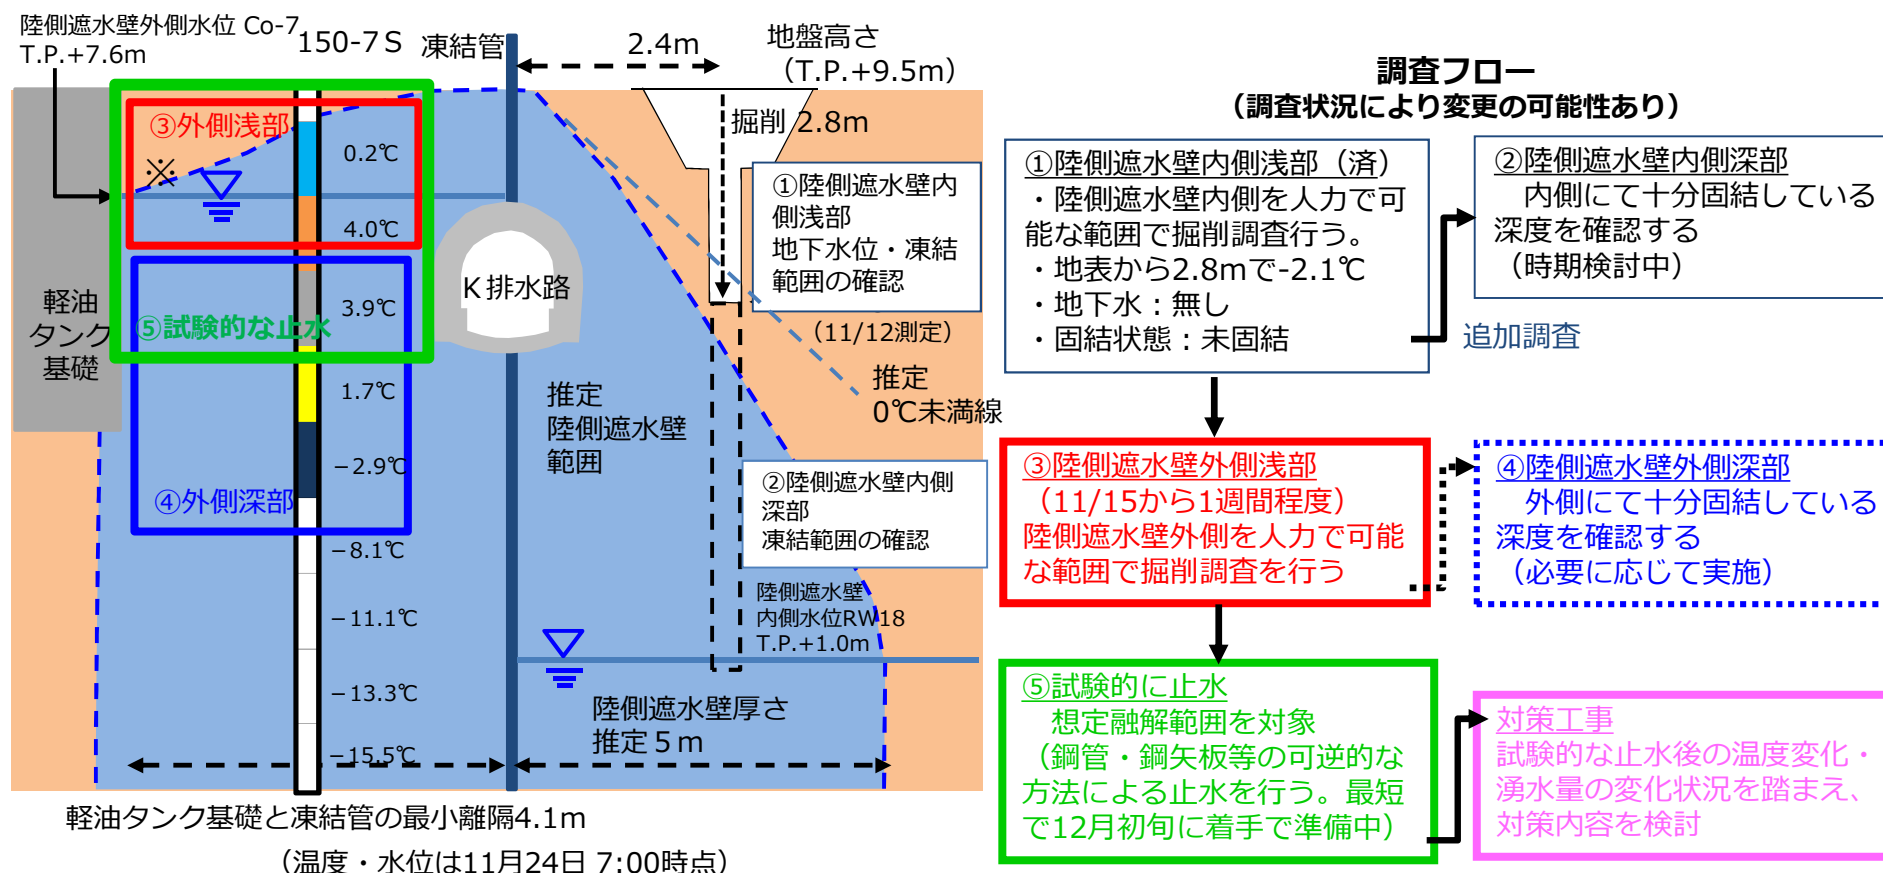
- 陸側遮水壁内側の土壌、地下水の状況から壁の健全性を評価する【①（済）②（時期検討中）】
- 測温管150-7Sの温度上昇推定要因の妥当性を確認するために試験的に止水を行う。止水範囲及び止水方法を検討する事と、陸側遮水壁外側の土壌、地下水の状況を確認するために外側の掘削による調査を行う。【③（済）、④（必要に応じて実施）】
- 地下水の流れが卓越していると想定される範囲で試験的な止水を行っていく【⑤（実施予定）】

※150-7S付近においては緑枠の範囲で融解している可能性があるが、陸側遮水壁範囲は周囲の測温管では0°C未満であることから推定

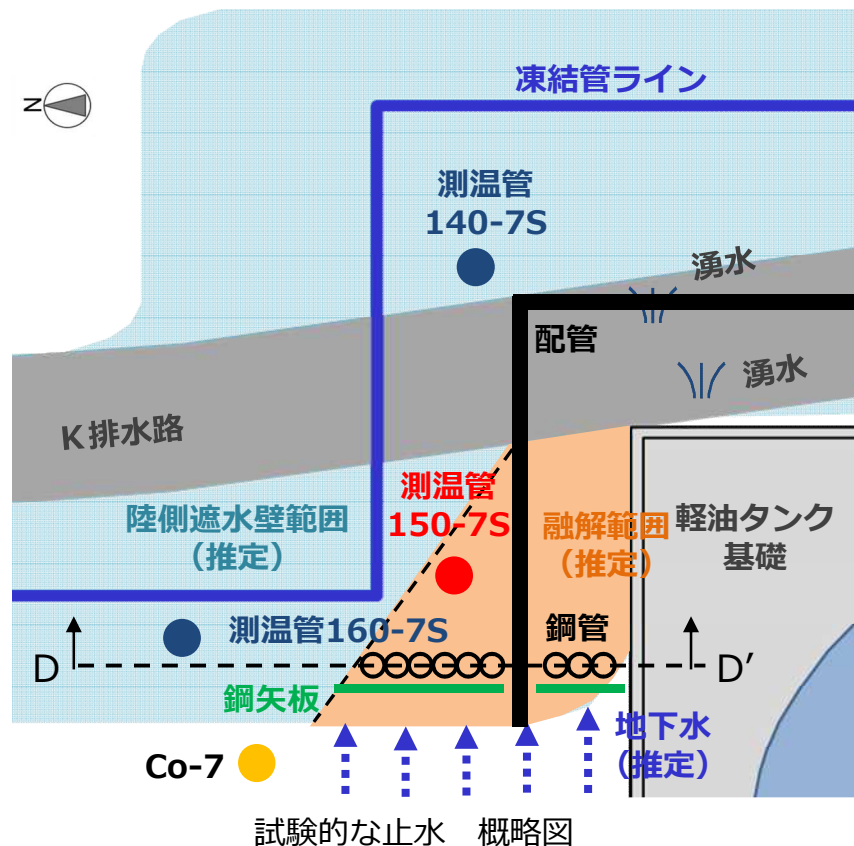
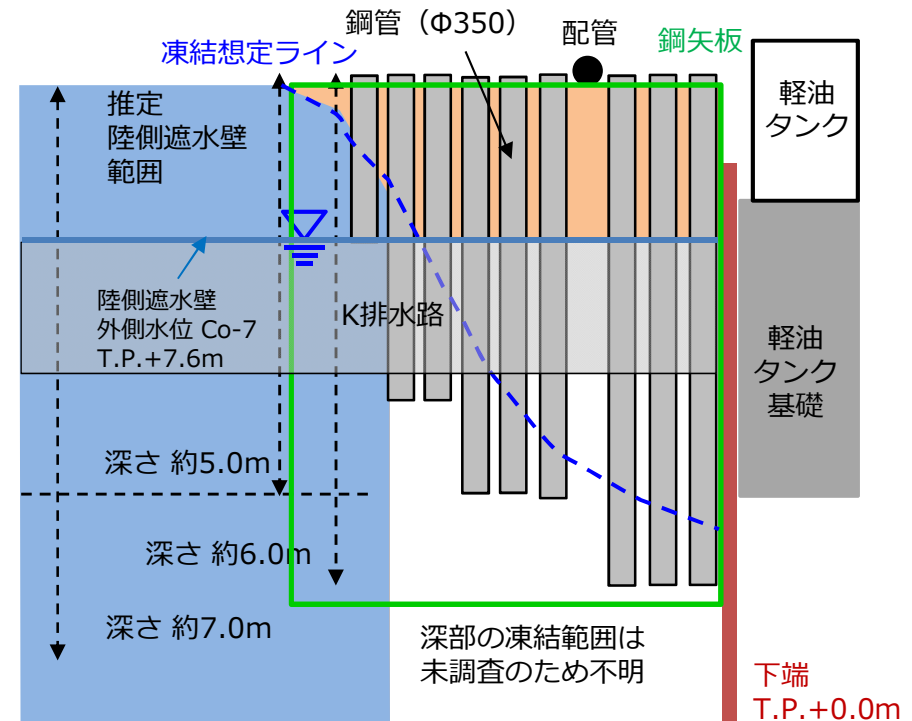
D-D' 断面概略図

- 試験的な止水の早期着手を目的に、軽油タンク基礎から測温管150-7Sの西側（陸側遮水壁推定融解範囲）にかけて鋼管※の設置を計画。鋼管設置後、測温管温度などの状態を見ながら必要に応じて、追加止水として鋼管西側に鋼矢板を設置。

※構内の資材で流路疎外の目的に速やかに施工可能。ただし、単孔の施工となるので隙間が5～10cm程度できる可能性有。

- 鋼矢板の設置は、流れを障害された地下水が周辺の測温管へ影響を及ぼす可能性を懸念して、軽油タンク基礎から測温管160-7S西側までを範囲とする。

※鋼管設置深さは陸側遮水壁の凍結状況に応じて調整を行う。  
根入れ深さは、凍結ラインから1m程度を基本とする。

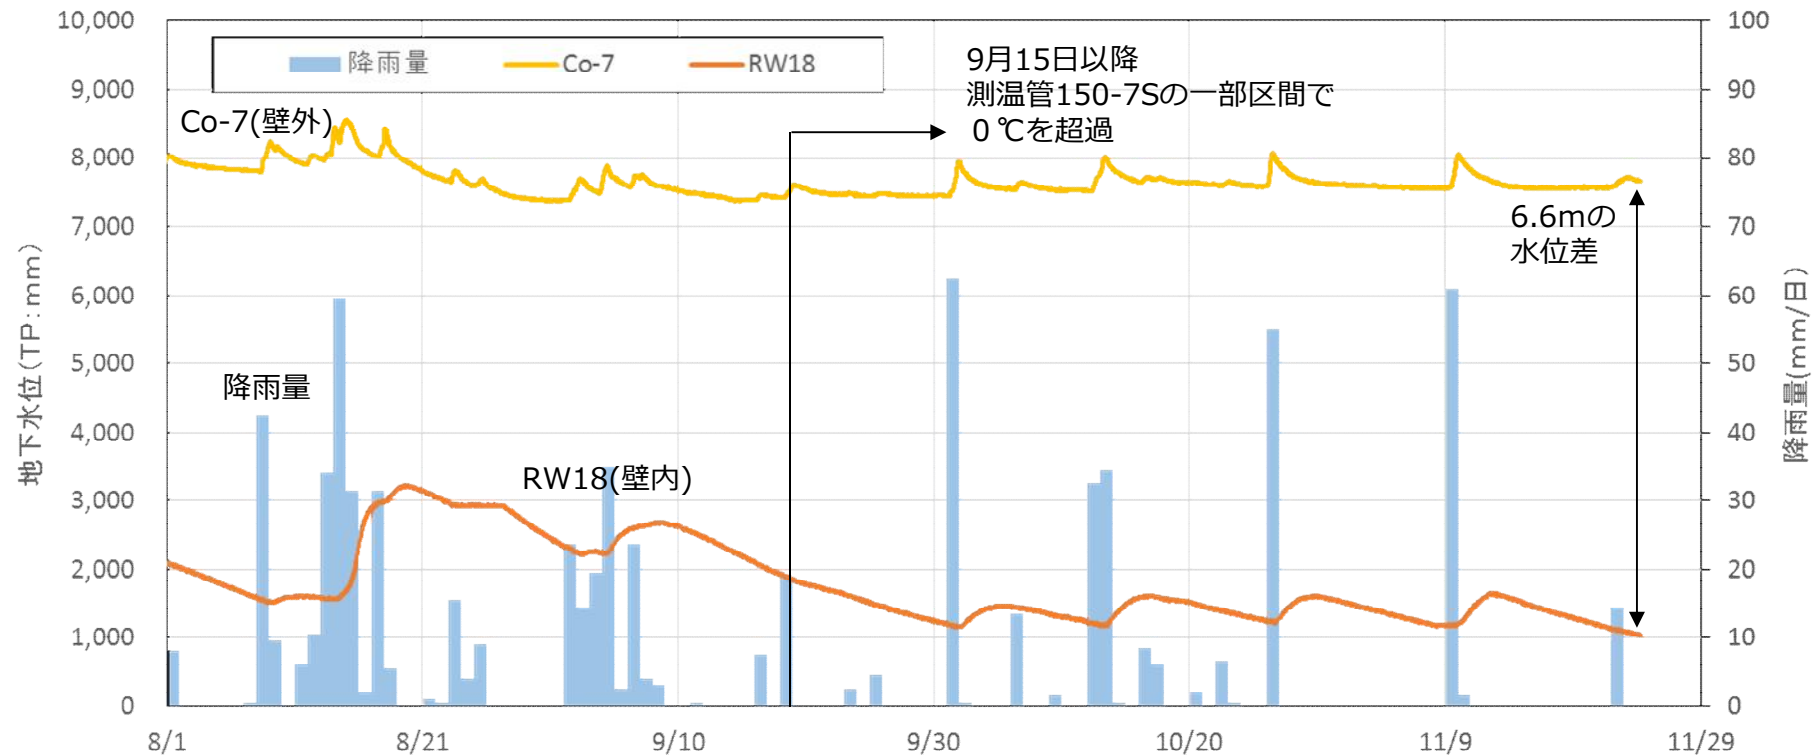
陸側遮水壁内外水位の経時変化 (11/24 7:00時点)

- 陸側遮水壁内側の水位は、地中温度の変動によらず降雨により一時的に上昇し、サブドレンの汲み上げにより水位は低下するという変動をしている。
- 測温管150-7Sの一部区間で0℃以上となった9月15日以降も陸側遮水壁内の水位は低下し、11月24日時点で内外水位差は6.6mを確保していることから、陸側遮水壁の全体的な遮水性は継続していると評価される。

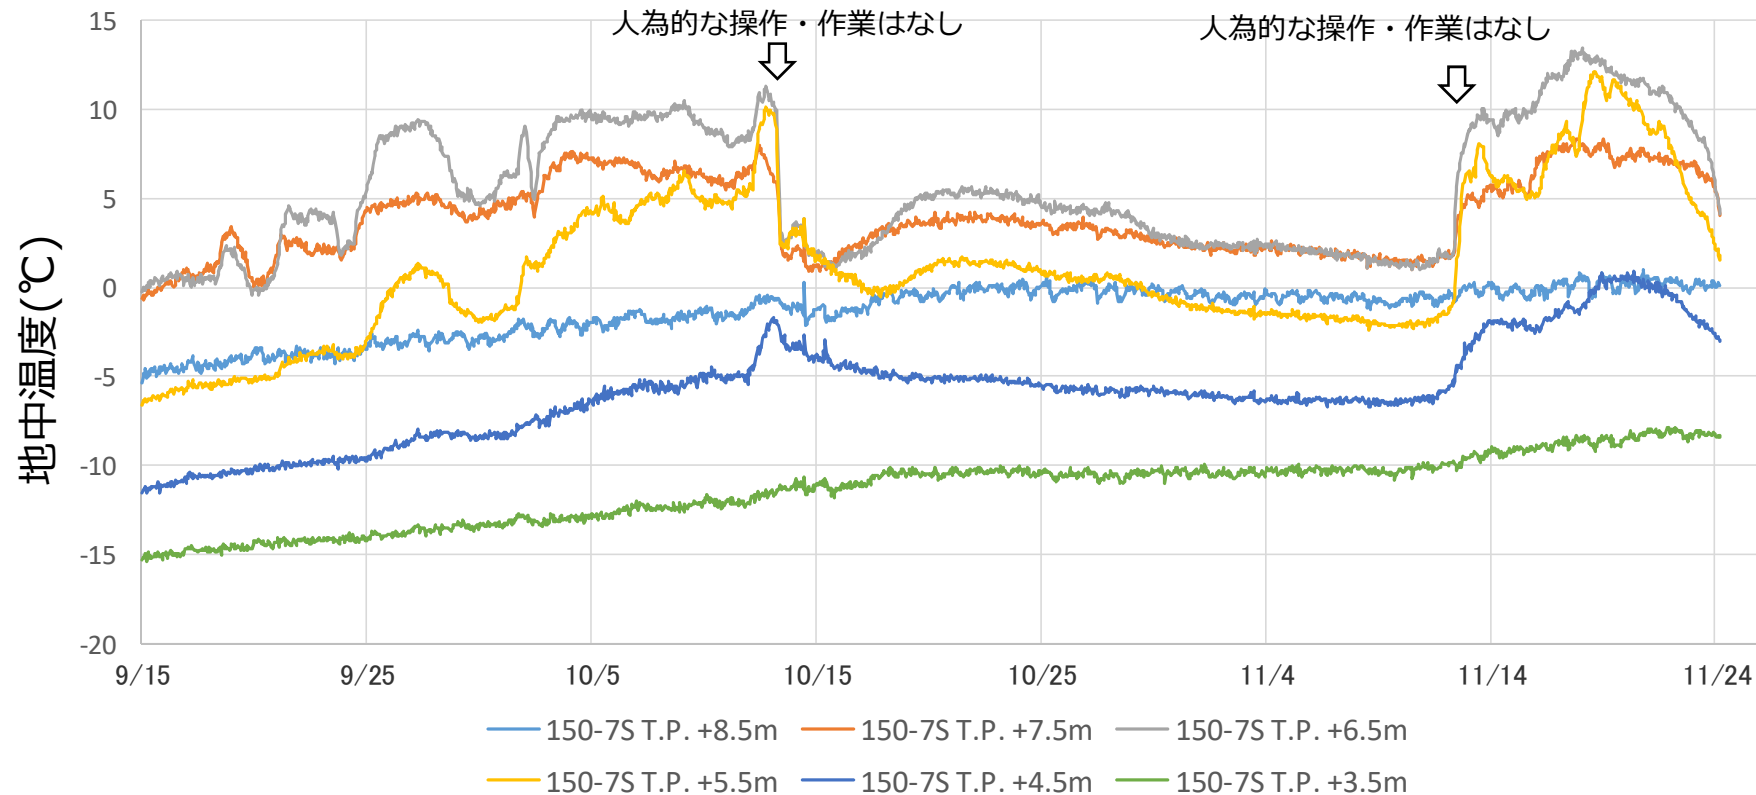
測温管150-7S経時変化 (11/24 7:00時点)

- 地中温度は、11月12日に急上昇後、18日まで上昇傾向が継続したが、現在は停滞または低下傾向。
- 11月13日に陸側遮水壁内側の掘削箇所、K排水路内部、測温管150-7S周辺の地表部を目視点検実施したが、異常なし。
- 地下水の流れを変化させる人為的な操作、作業は未実施の為、周辺の水みちが降雨などにより変化したことが地中温度の変動に繋がっていると推定。

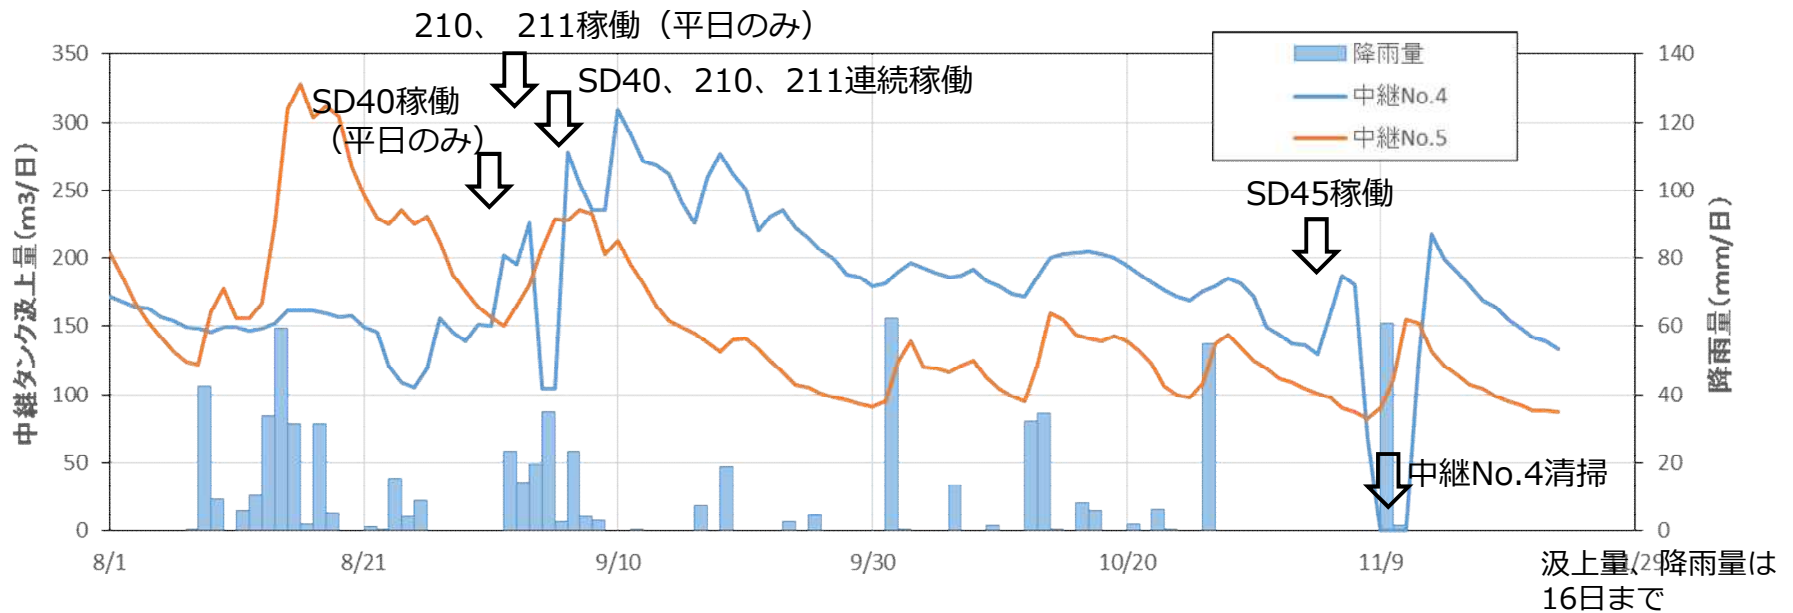
- 温度上昇箇所至近の汲上量は降雨量及びSD40等の稼働に伴い変動しているが、降雨が少なくなってきた事から徐々に減少傾向を示している。
- 現状では測温管150-7Sの温度上昇に伴い汲上量が上昇していることは明瞭では無い為ため、継続監視する。

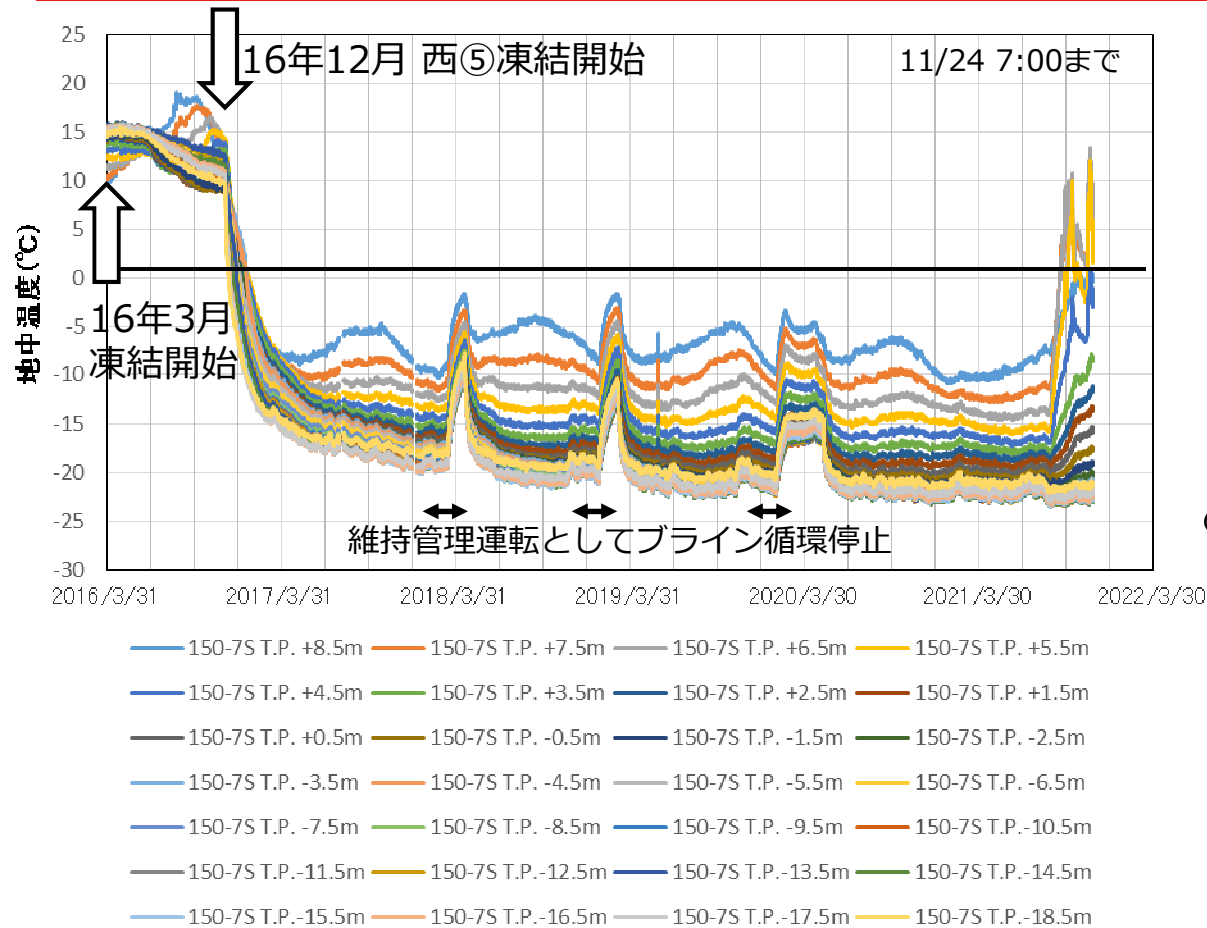
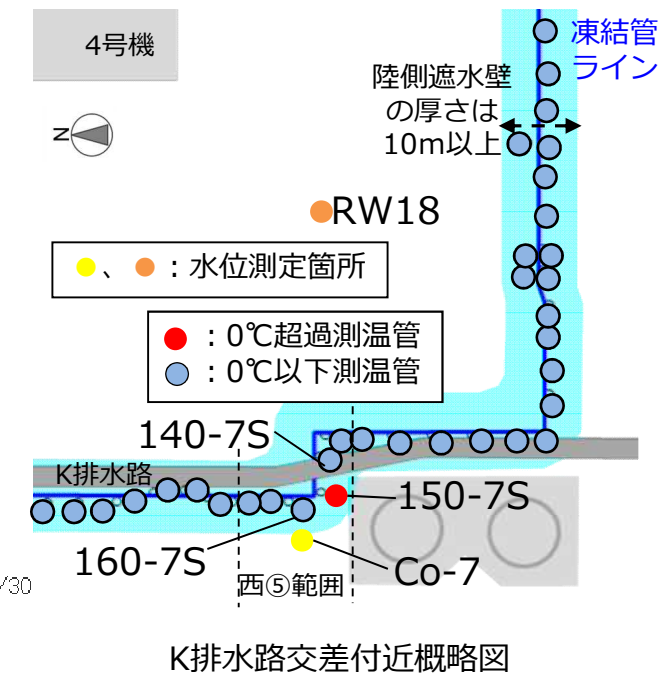
## 参考) 150-7 Sの経時変化

- 2016年3月陸側遮水壁凍結開始。
- 建屋周辺の地下水位の急激な変化がないことを確認するために凍結させない箇所を7箇所もうけ、そのうちのひとつである西⑤範囲を2016年12月に凍結を開始した。
