# 建屋周辺の地下水位、汚染水発生状況

2021年11月25日

東京電力ホールディングス株式会社

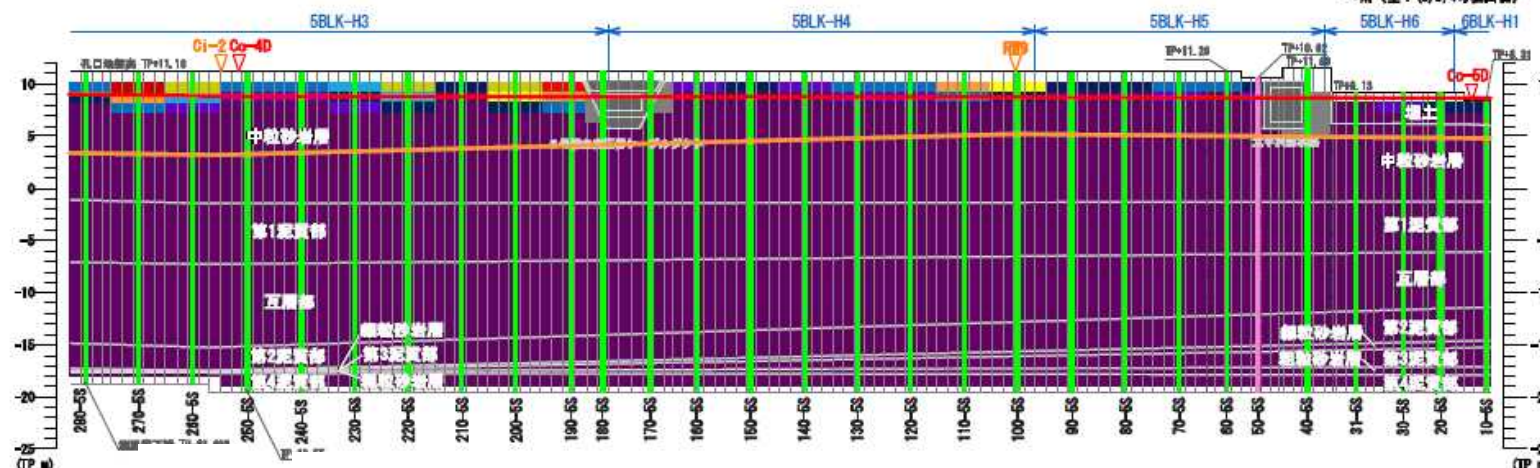
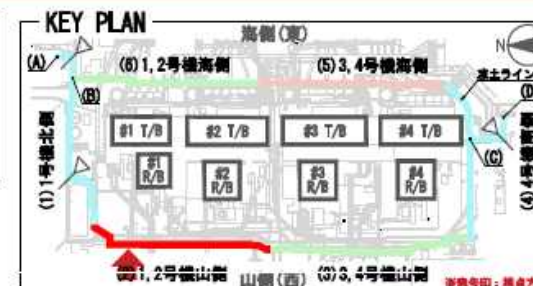
# 【参考】 1-2 地中温度分布図（1・2号機西側）

(2) 1, 2号機山側（西側から望む）

（温度は11/16 7:00時点のデータ）
