# 1号機 PCV内部調査に向けた準備作業状況について

2021年11月25日

# 1. X-2ペネからのPCV内部調査装置投入に向けた作業

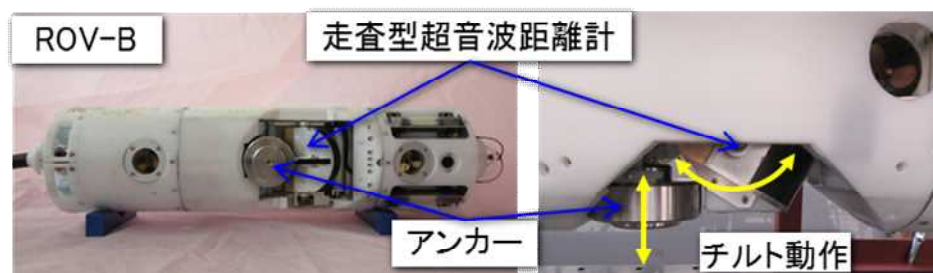
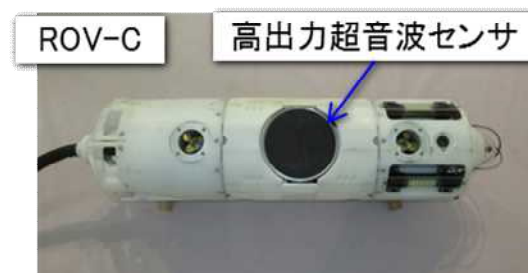
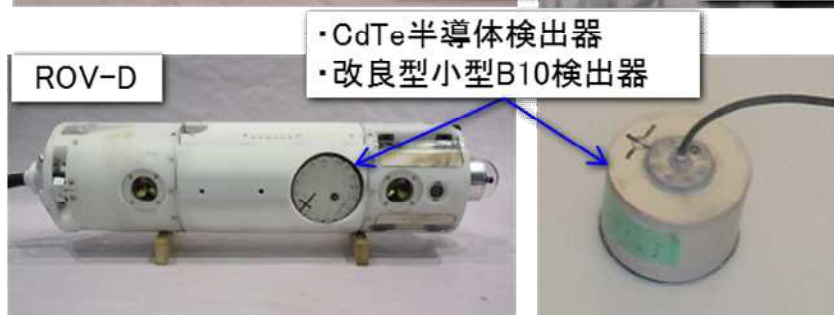
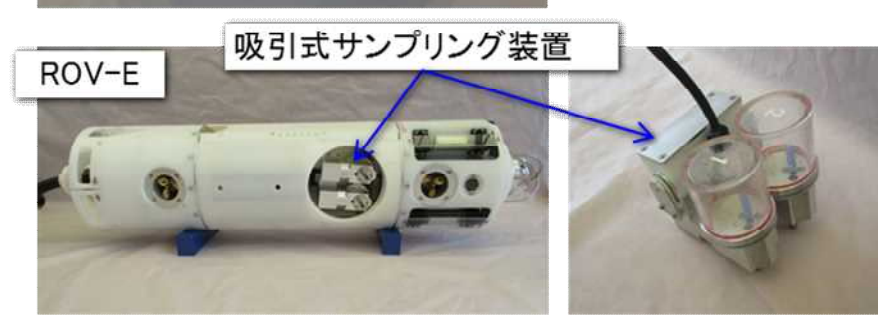
# (参考) 調査装置詳細 ROV-B~E\_各調査用

| 調査装置 | 計測器 | 実施内容 |
|---|---|---|
| <b>ROV-B</b><br>堆積物3Dマッピング | <ul style="list-style-type: none"> <li>・ 走査型超音波距離計</li> <li>・ 水温計</li> </ul> | 走査型超音波距離計を用いて堆積物の高さ分布を確認する |
| <b>ROV-C</b><br>堆積物厚さ測定 | <ul style="list-style-type: none"> <li>・ 高出力超音波センサ</li> <li>・ 水温計</li> </ul> | 高出力超音波センサを用いて堆積物の厚さとその下の物体の状況を計測し、デブリの高さ、分布状況を推定する |
| <b>ROV-D</b><br>堆積物デブリ検知 | <ul style="list-style-type: none"> <li>・ CdTe半導体検出器</li> <li>・ 改良型小型B10検出器</li> </ul> | デブリ検知センサを堆積物表面に投下し、核種分析と中性子束測定により、デブリ含有状況を確認する |
| <b>ROV-E</b><br>堆積物サンプリング | <ul style="list-style-type: none"> <li>・ 吸引式サンプリング装置</li> </ul> | 堆積物サンプリング装置を堆積物表面に投下し、堆積物表面のサンプリングを行う |
| 員数：各2台ずつ 航続可能時間：約80時間/台 調査のために細かく動くため、柔らかいポリ塩化ビニル製のケーブル<br>(ROV-B：φ33mm、ROV-C：φ30mm、ROV-D：φ30mm、ROV-E：φ30mm)を採用 | | |
