# 1-1 汚染水対策

参考資料  
2021年12月23日  
廃炉・汚染水・処理水対策チーム会合  
事務局会議  
1/6

# 3 使用済燃料プールからの燃料の取り出し作業

# 4 燃料デブリの取り出しに向けた作業

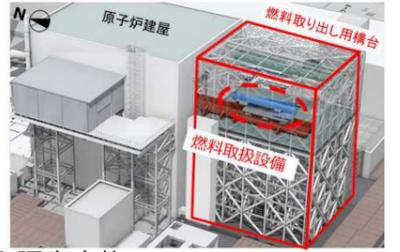
2号機  
燃料取り出し概要図  
(鳥瞰図)

2号機は、使用済燃料取り出しに向け、  
建屋南側に「燃料取り出し用構台（構台・前室）」の建設を行います。

2号機使用済燃料プールからの燃料取り出しに向けては、2018年11月～2019年2月のオペフロ内調査の結果を踏まえ、建屋上部を全面解体する工法から建屋南側に小規模開口を設置し、ブーム型クレーンを用いる工法へ変更することとした。引き続き、2024～2026年度の燃料取り出し開始に向け、検討を進める。

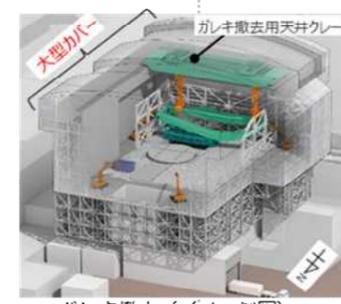
ガレキ撤去（イメージ図）

1号機は、建屋全体を覆う大型カバーを設置し、  
大型カバーの中で、ガレキ撤去を行う計画です。

1号機使用済燃料プールからの燃料取り出しに向けて、これまでに南側の崩落屋根落下の状況やウェルプラグの汚染状況などの調査を進めてきた。これらの調査結果を踏まえ、より安全・安心に作業を進める観点から『ガレキ撤去より先に原子炉建屋を覆う大型カバーを設置し、カバー内でガレキ撤去を行う工法』を選択。2021年8月より、大型カバー設置準備工事に着手。引き続き、2023年度頃大型カバー設置完了、2027～2028年度の燃料取り出し開始に向け作業を進める。

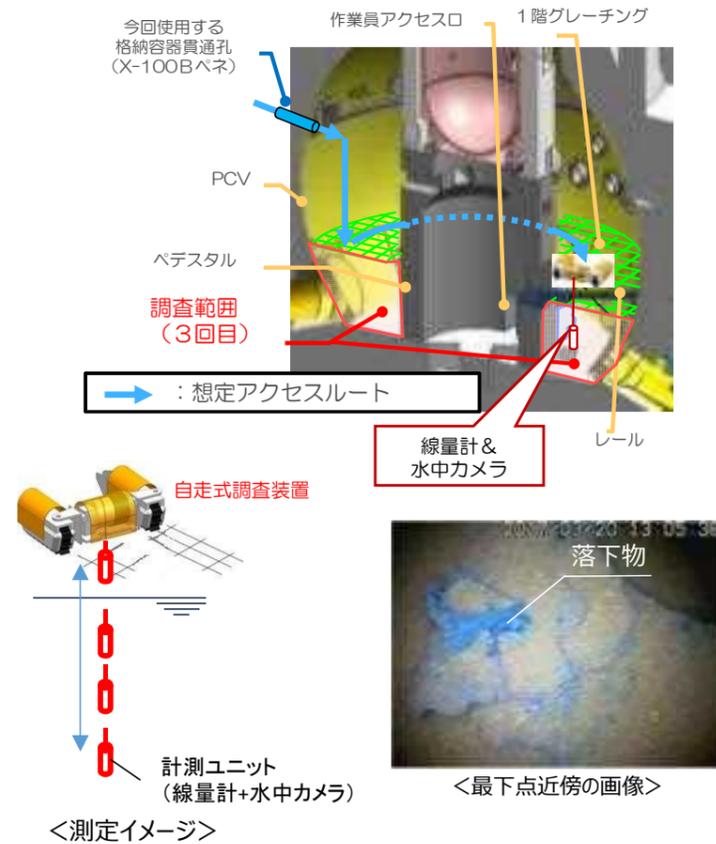
・2015年4月に、狭隘なアクセス口(内径φ100mm)から調査装置を格納容器内に入らせ、格納容器1階内部の映像、空間線量等の情報を取得。

・2017年3月、ペDESTAL外地下階へのデブリの広がりを調査するため、自走式調査装置を用いた調査を実施し、PCV底部の状況を初めて撮影。得られた画像データと線量データを元に、PCV内部の状況を継続検討していく。

PCV内部調査実績	1回目 (2012年10月)	・映像取得 ・雰囲気温度、線量測定 ・水位、水温測定 ・滞留水の採取 ・常設監視計器設置
	2回目 (2015年4月)	PCV1階の状況確認 ・映像取得 ・雰囲気温度、線量測定 ・常設監視計器交換
	3回目 (2017年3月)	PCV地下1階の状況確認 ・映像取得 ・線量測定 ・堆積物の採取 ・常設監視計器交換
PCVからの漏えい箇所	・PCVバント管真空破壊ラインパローズ部(2014年5月確認) ・サンドクッションドレンライン (2013年11月確認)	
ミュオン測定による燃料デブリ位置評価 炉心部に大きな燃料がないことを確認。(2015年2月～5月)

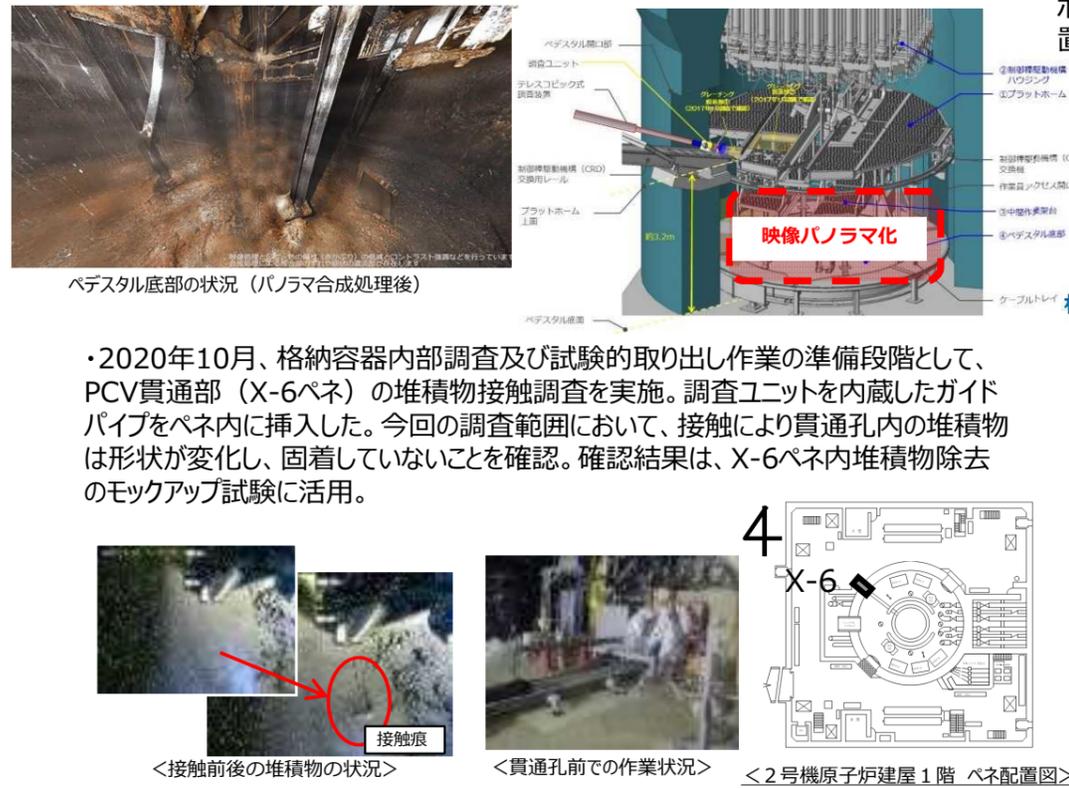
・2017年1月に、格納容器貫通部からカメラを挿入し、ロボットが走行するレーンの状況を確認。一連の調査で、ペDESTAL内のグレーチングの脱落や変形、ペDESTAL内に多くの堆積物があることを確認。

・2018年1月、ペDESTAL内プラットフォーム下の調査を実施。取得した画像を分析した結果、燃料デブリを含むと思われる堆積物がペDESTAL底部に堆積している状況を確認。堆積物が周囲より高く堆積している箇所が複数あることから、燃料デブリの落下経路が複数存在していると推定。

・2019年2月、ペDESTAL底部及びプラットフォーム上の堆積物への接触調査を実施し、小石状の堆積物を把持して動かせること、把持できない硬い岩状の堆積物が存在する可能性があることを確認。

PCV内部調査実績	1回目 (2012年1月)	・映像取得 ・雰囲気温度測定
	2回目 (2012年3月)	・水面確認 ・水温測定 ・雰囲気線量測定
	3回目 (2013年2月～2014年6月)	・映像取得 ・滞留水の採取 ・水位測定 ・常設監視計器設置
	4回目 (2017年1月～2月)	・映像取得 ・雰囲気線量測定 ・雰囲気温度測定
	5回目 (2018年1月)	・映像取得 ・雰囲気線量測定 ・雰囲気温度測定
	6回目 (2019年2月)	・映像取得 ・雰囲気線量測定 ・雰囲気温度測定 ・一部堆積物の性状把握
PCVからの漏えい箇所	・トラス室上部漏えい無 ・S/C内側・外側全周漏えい無	
ミュオン測定による燃料デブリ位置評価 圧力容器底部及び炉心下部、炉心外周域に燃料デブリと考えられる高密度の物質が存在していることを確認。燃料デブリの大部分が圧力容器底部に存在していると推定。(2016年3月～7月)

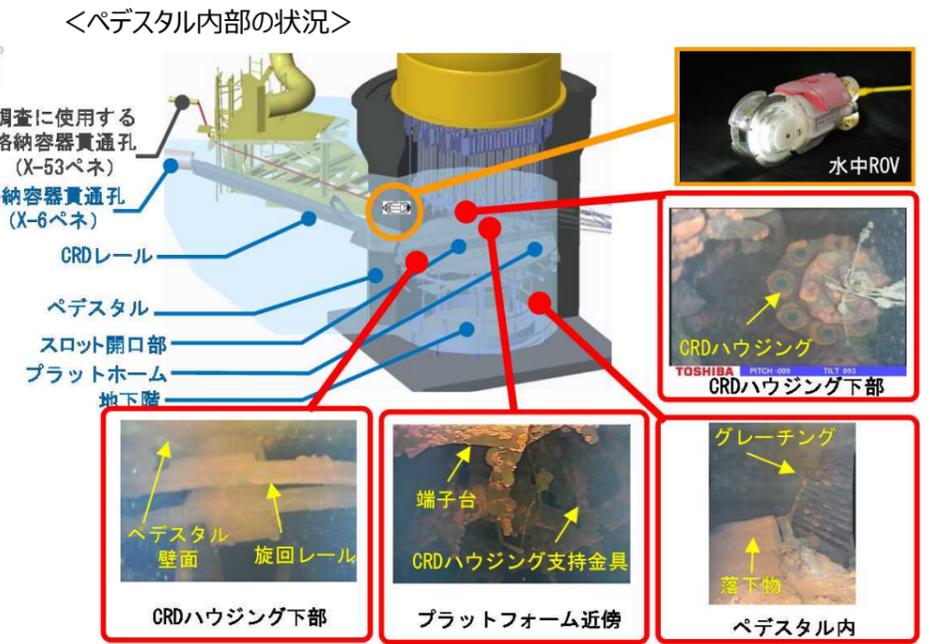
・2015年10月、PCV内を確認するため、X-53ペネから格納容器内部へ調査装置を入れ、映像、線量、温度の情報を取得、内部の滞留水を採取。格納容器内の構造物・壁面に損傷は確認されず、水位は推定値と一致しており、内部の線量は他の号機に比べて低いことを確認。

・2017年7月に、水中ROV(水中遊泳式遠隔調査装置)を用いて、ペDESTAL内の調査を実施。調査で得られた画像データの分析を行い、複数の構造物の損傷や炉内構造物と推定される構造物を確認。

・また、調査で得られた映像による3次元復元を実施。復元により、回転式のプラットフォームがレーン上から外れ一部が堆積物に埋まっている状況等、構造物の相対的な位置を視覚的に把握することが出来た。

PCV内部調査実績	1回目 (2015年10月～12月)	・映像取得 ・雰囲気温度、線量測定 ・水位、水温測定 ・滞留水の採取 ・常設監視計器設置 (2015年12月)
	2回目 (2017年7月)	・映像取得 ・常設監視計器交換 (2017年8月)
PCVからの漏えい箇所	・主蒸気配管パローズ部 (2014年5月確認)	
ミュオン測定による燃料デブリ位置評価 もともと燃料が存在していた炉心域に大きな塊は存在しないこと、原子炉圧力容器底部に一部燃料デブリが存在している可能性があることを評価。(2017年5月～9月)
