(報告) 多核種除去設備等処理水に関する設備の検討に
必要な海域での地質調査等の実施について

2021年12月23日

東京電力ホールディングス株式会社

1. 地質調査等の実施について

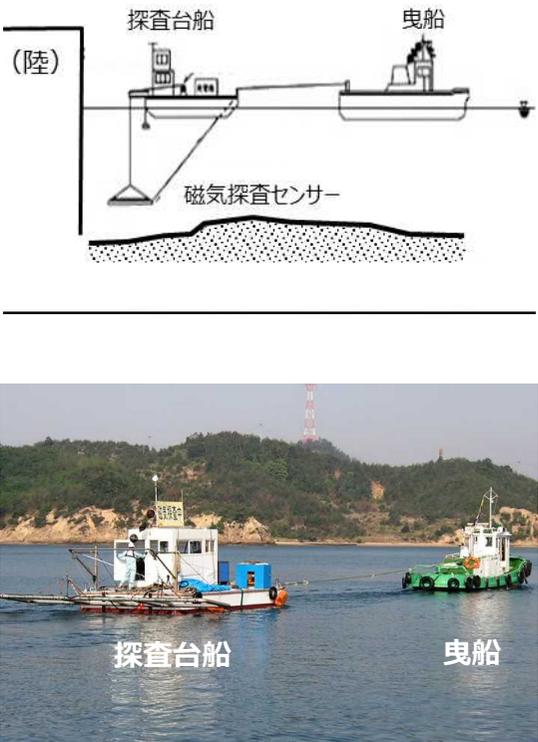
<p>① 磁気探査調査 (地質調査の事前準備)</p>	<p>② 地質調査 (海上ボーリング調査 SEP台船使用)</p>	<p>③ 環境整備工事</p>
<p>目的</p>	<p>「地質調査（海上ボーリング調査）」に先立ち、調査対象エリアの海底に支障物のないことを、磁気探査センサーで確認（探査台船による確認の結果、支障物を確認した場合には、潜水による確認を行う）</p>	<p>取水・放水設備（海底トンネル等）の設備検討を行う上で必要な地質データの把握のため（3箇所）</p> <p>〔なお、気象海象の影響で地質調査が長期化する場合には、SEP台船以外の代替方法の検討も並行して進めてまいります。〕</p>	<p>放水立坑の設置や海底トンネル構築(本工事)に向けた整備（土留の設置・掘削等を実施）</p>
<p>イメージ</p>

<p>(陸)</p> <p>探査台船</p> <p>曳船</p> <p>磁気探査センサー</p> <p>探査台船</p> <p>曳船</p>

2. 磁気探査調査の作業状況

11月27日、下表の通り「磁気探査調査」を実施し、地質調査対象エリアの海底に支障物がないことを確認しました。

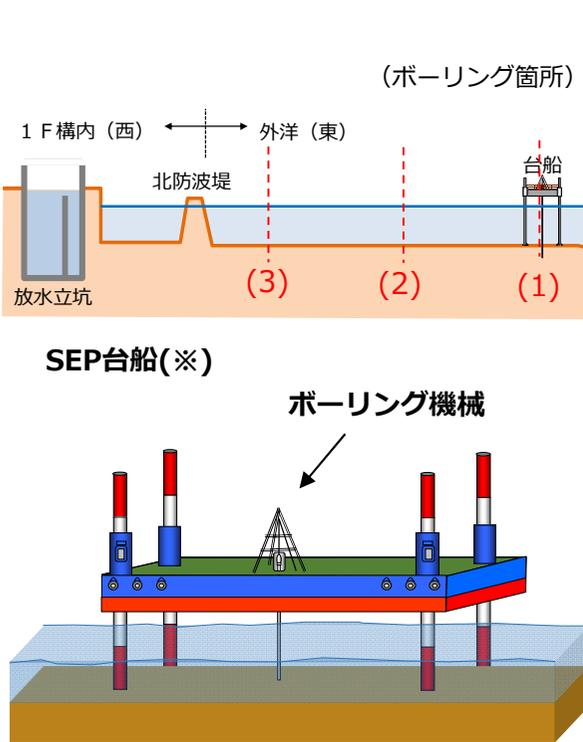
<p>(ボーリング箇所)</p> <p>1 F 構内 (西) ← 外洋 (東)</p> <p>北防波堤</p> <p>放水立坑</p> <p>(3) (2) (1)</p> <p>SEP台船(※)</p> <p>ボーリング機械</p> <p>(※) 自己昇降式作業台船の略称</p>

12月1日以降の地質調査開始を予定していたところ、気象海象に恵まれず、作業ができない日が続いたが、12月14～18日において沖合700m地点（2頁（2）地点）、12月19～20日において沖合1000m地点（2頁（1）地点）の地質調査が完了し、12月21日から沖合400m地点（2頁（3）地点）の調査を実施中です。なお、引き続き室内試験等も今後実施した上で、放水設備の詳細検討や工事の安全確保に向け活用していきます。

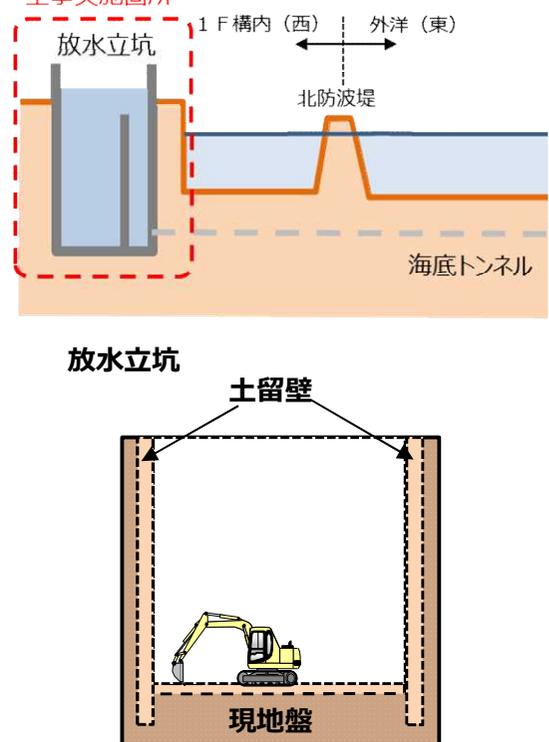
<p>工事実施箇所</p> <p>放水立坑</p> <p>1 F 構内 (西) ← 外洋 (東)</p> <p>北防波堤</p> <p>海底トンネル</p> <p>放水立坑</p> <p>土留壁</p> <p>現地盤</p>

12月10日より、5・6号機取水口付近において、環境整備工事（放水立坑周辺の土留設置・掘削等）を開始しています。今後も気象状況等を見ながら、安全を最優先に進めていきます。

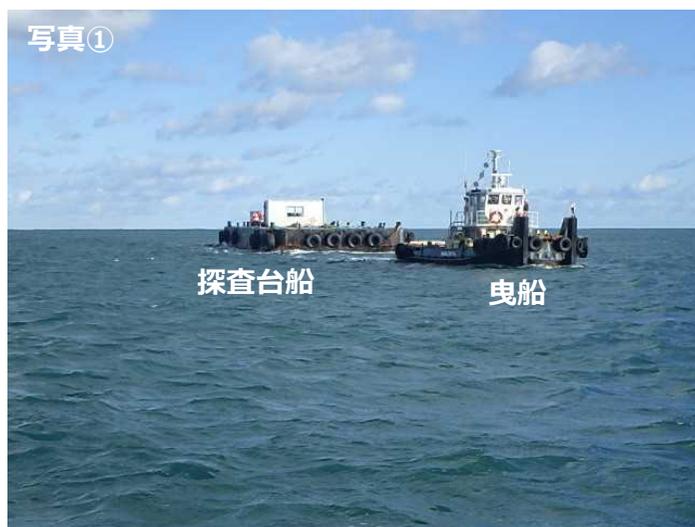
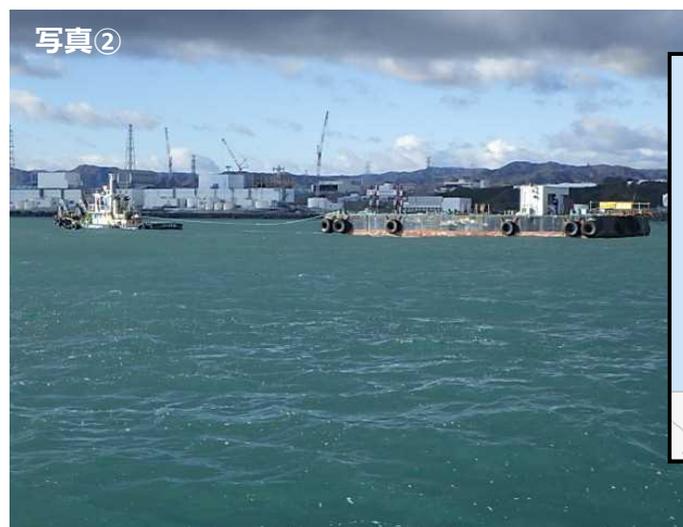
台船探査	潜水探査	結果
沖合 1,000m	11/27実施	11/27実施	支障物なし
沖合 700m	11/27実施	必要なし (台船探査の結果)	支障物なし
沖合 400m	11/27実施	必要なし (台船探査の結果)	支障物なし

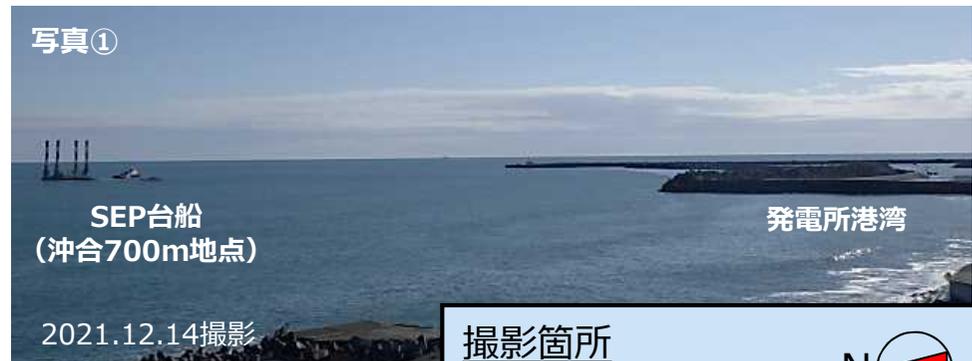
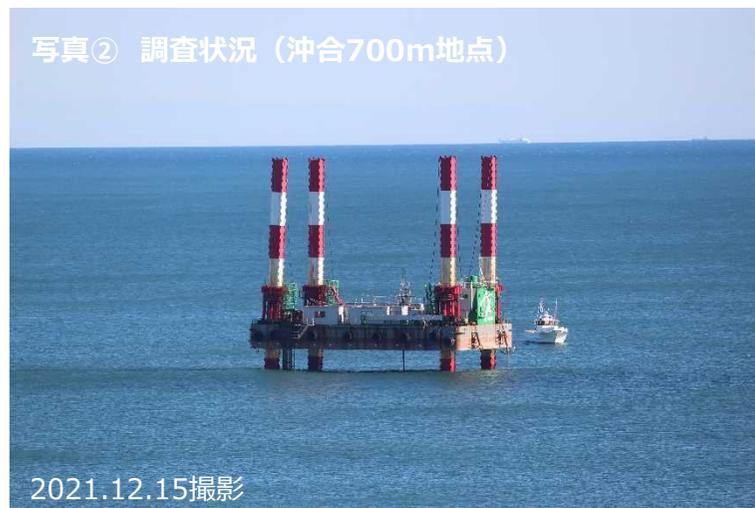
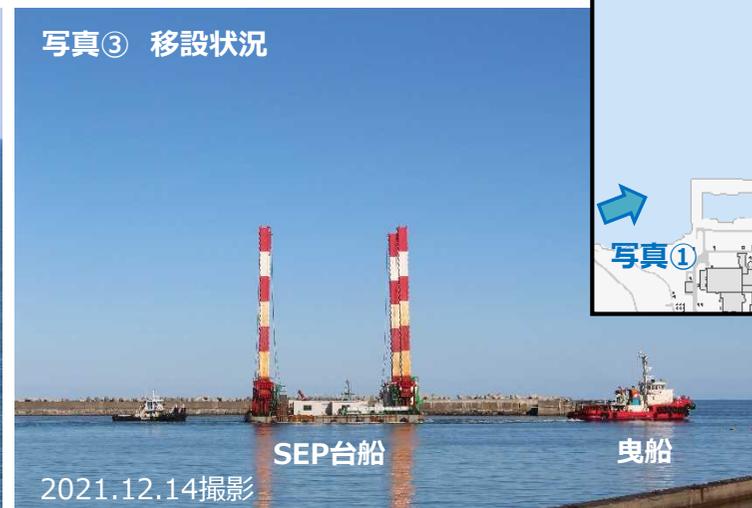
SEP台船移設状況（福島第一原子力発電所 南防波堤より撮影）

- 12月14日 沖合700m地点（2頁(2)地点）調査開始
- 12月18日 沖合700m地点調査完了
- 12月19日 SEP台船移設（沖合700m⇒沖合1000m）
沖合1000m地点（2頁(1)地点）調査開始
- 12月20日 沖合1000m地点調査完了
- 12月21日 SEP台船移設（沖合1000m⇒沖合400m）
沖合400m地点（2頁(3)地点）調査開始

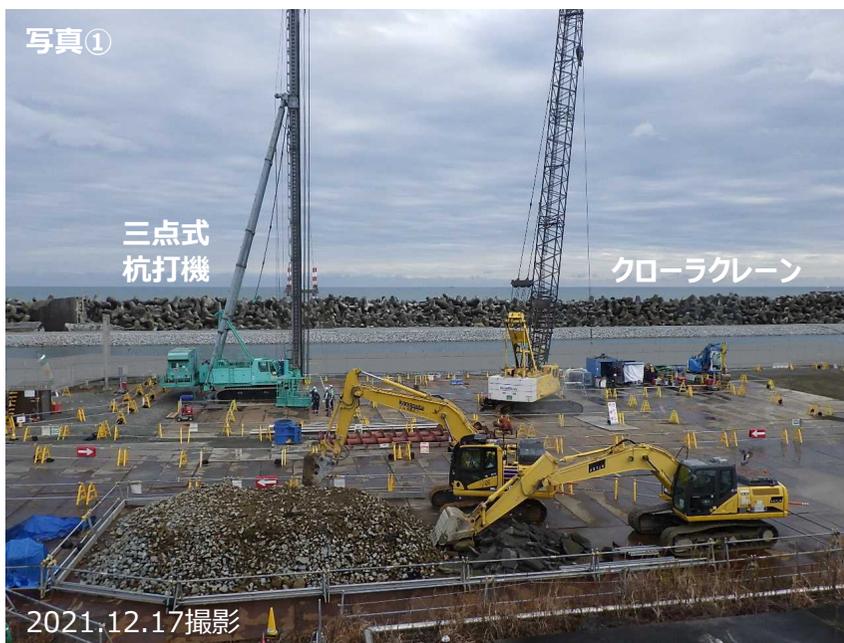
5・6号機取水口付近ヤード全景

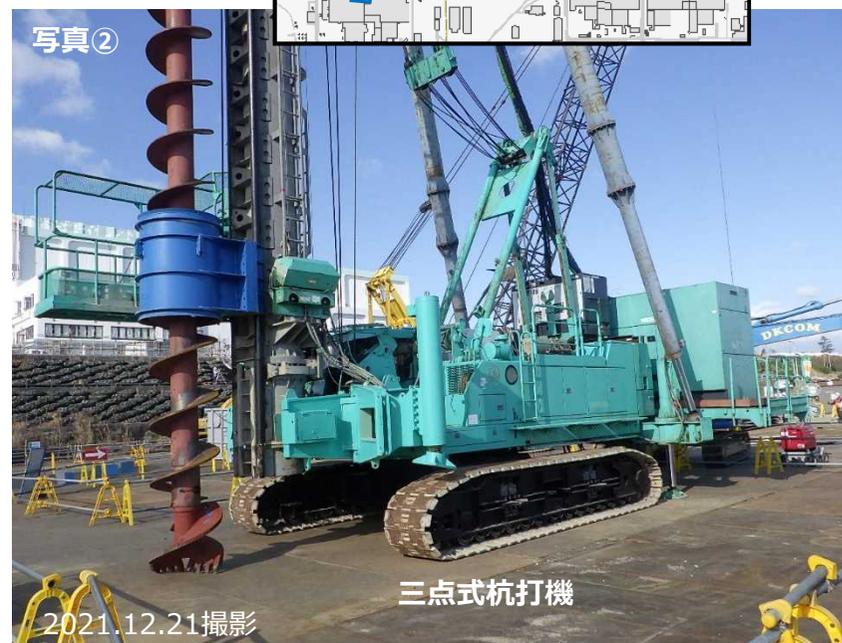
三点式杭打機

12月14日 三点式杭打機搬入・組立、プラント組立
