3号機廃棄物地下貯蔵建屋  
原子炉冷却材浄化系廃樹脂貯蔵タンク室  
漏えい樹脂の回収状況について

2021年12月23日

東京電力ホールディングス株式会社

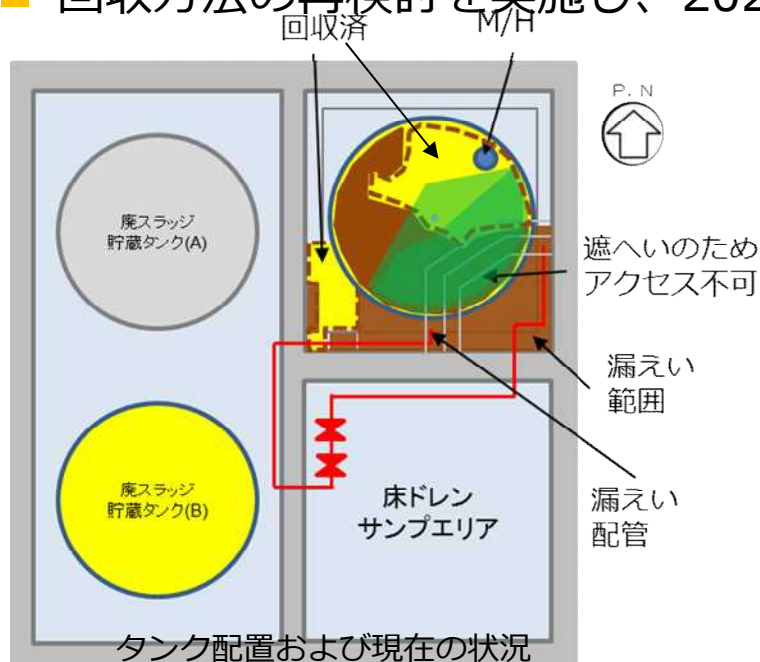
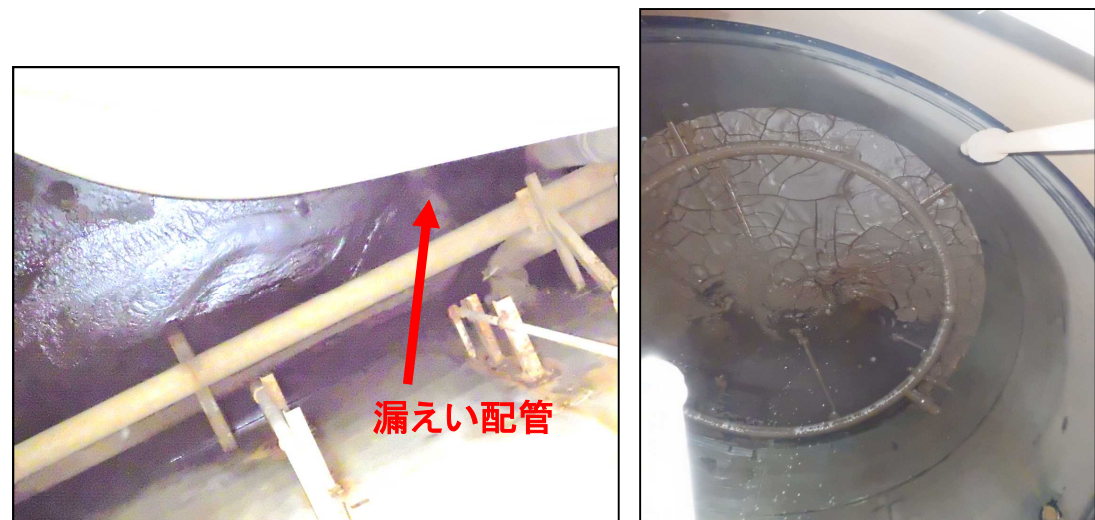
- 2020年9月1日 3号機廃棄物地下貯蔵建屋（以下：当該FSTR建屋）地下階の原子炉冷却材浄化系廃樹脂貯蔵タンク（以下：CUW廃樹脂貯蔵タンク※）に接続する配管から廃液および廃樹脂が漏えいしていることを確認。
- 漏えい樹脂を当該FSTR建屋の廃スラッジ貯蔵タンク（B）に移送する方針で検討。

タンク外の状況（2020年9月10日撮影） タンク内（2020年9月10日撮影）

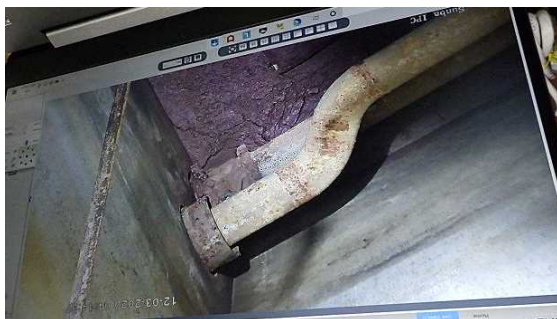
回収前(右図①部分)

- タンク天板よりアクセスできる箇所が遮へいにより限定的
- 水中ポンプ設置・廃樹脂への散水は、配管等の干渉により届く範囲が限られており、廃樹脂を約1割程度回収したところで作業中断

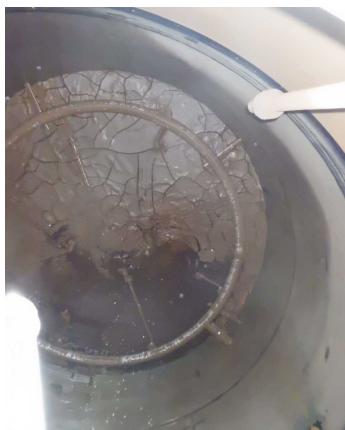
回収前

- タンクマンホール（M/H）より水中ポンプを設置し、廃樹脂への散水が直接届く範囲で約3割程度回収済

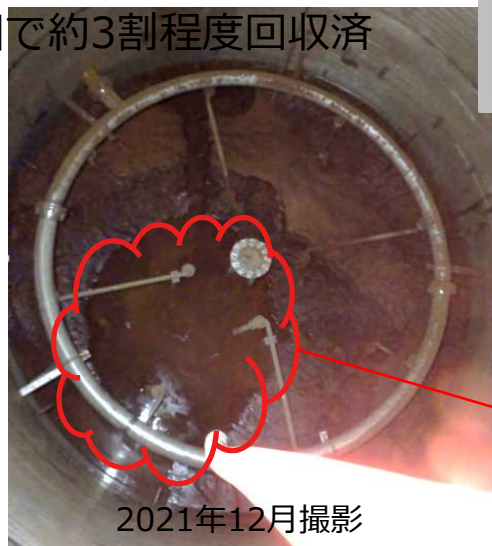
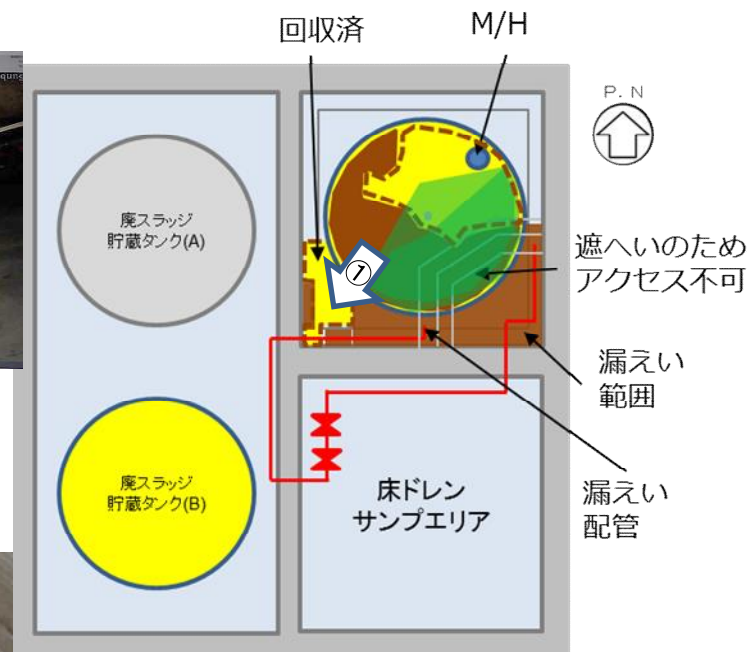
2021年12月撮影

回収済範囲

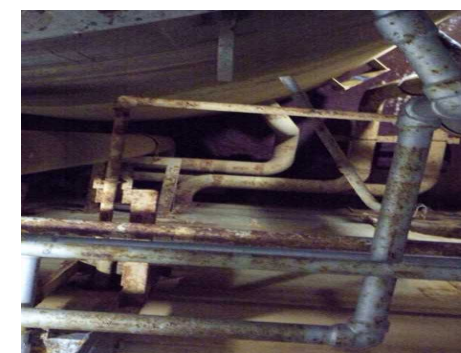
タンク南東部

| | 課題 | 対応 |
|---|---|---|
| | タンク南東側へのアクセスが高線量配管の干渉により困難 | |

| | 課題 | 対応 |
|---|---|---|
| | 散水ホースを床面に下ろせる位置が限られる | <ul style="list-style-type: none"> <li>・ 散水ホースの径を小さくする(50A→25A)</li> <li>・ 散水ホース先端に排出方向を変えられる治具を取り付ける</li> <li>・ 散水ホースが届かないまたは樹脂が固い箇所に遠隔ジェット洗浄装置を活用</li> </ul> |

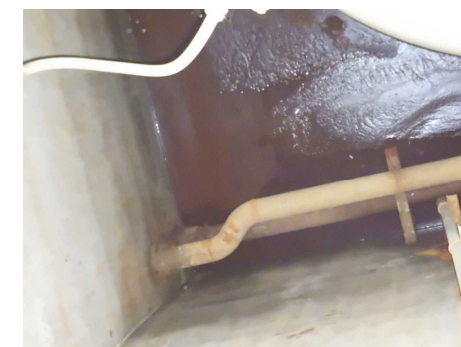
タンク南西部

| | 課題 | 対応 |
|---|---|---|
| | 樹脂が乾燥している | |

| | 課題 | 対応 |
|---|---|---|
| タンク内 | M/H径が小さく、散水用ホース等の操作範囲が限定される | タンク外へ排出し回収する方法で検討中 |

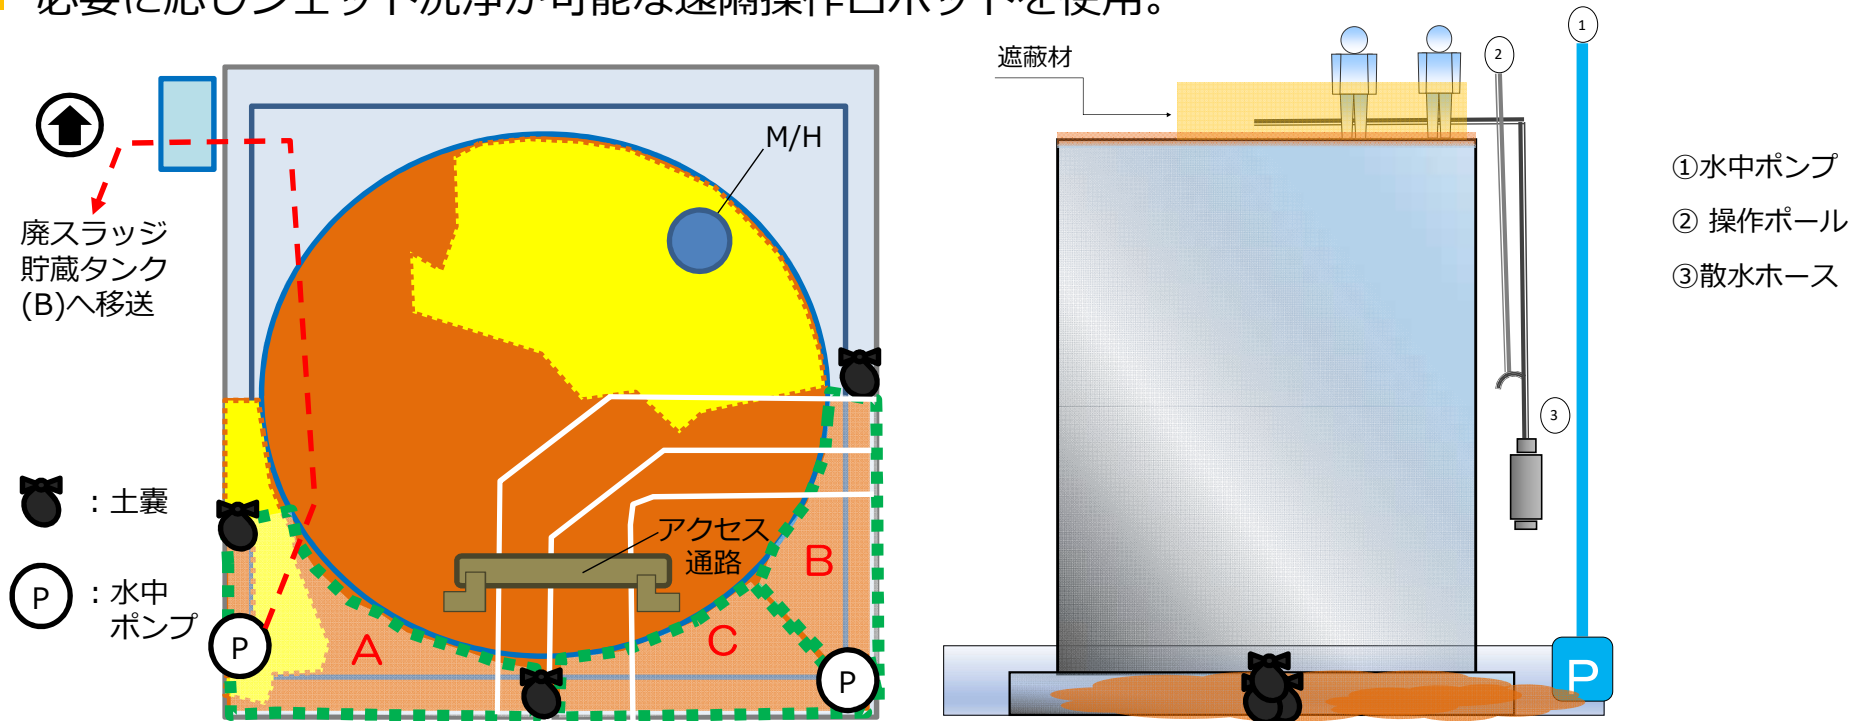
- 土嚢を設置しエリアごとに分けて回収。ポンプの設置位置が限定されるため、ポンプ近傍で散水ホースが下ろせる位置から散水し徐々にポンプ側へ誘導。
- 必要に応じジェット洗浄が可能な遠隔操作ロボットを使用。

| Aエリア | 南西エリアは干渉物が無く、ポンプを設置済み。回収実績あり。<br>南側は底部に干渉配管有、樹脂も堆積 |
| Bエリア | 底部に干渉配管はなく、西側は樹脂の堆積量も比較的少量 |
| Cエリア | 干渉配管が多く、樹脂の堆積量も多い |

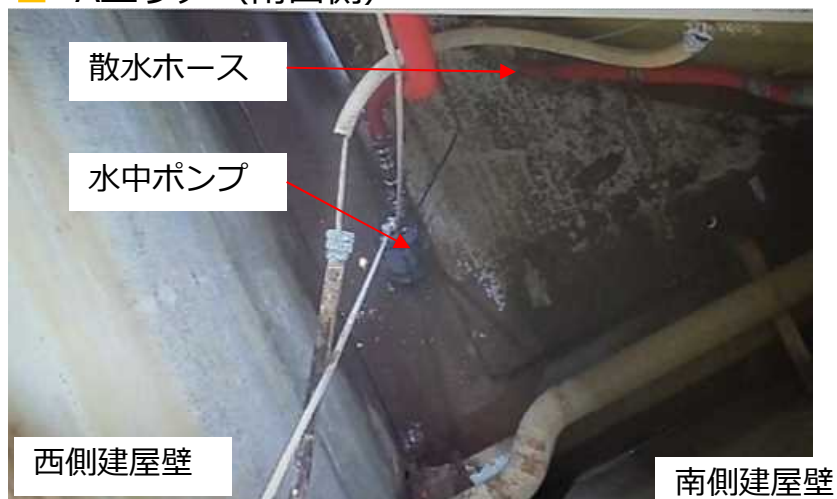
回収作業前

- タンクベース部に付着した廃樹脂を散水により流し、ポンプにて回収。タンクベース部外側（溝部）に残る樹脂の回収を進めている。

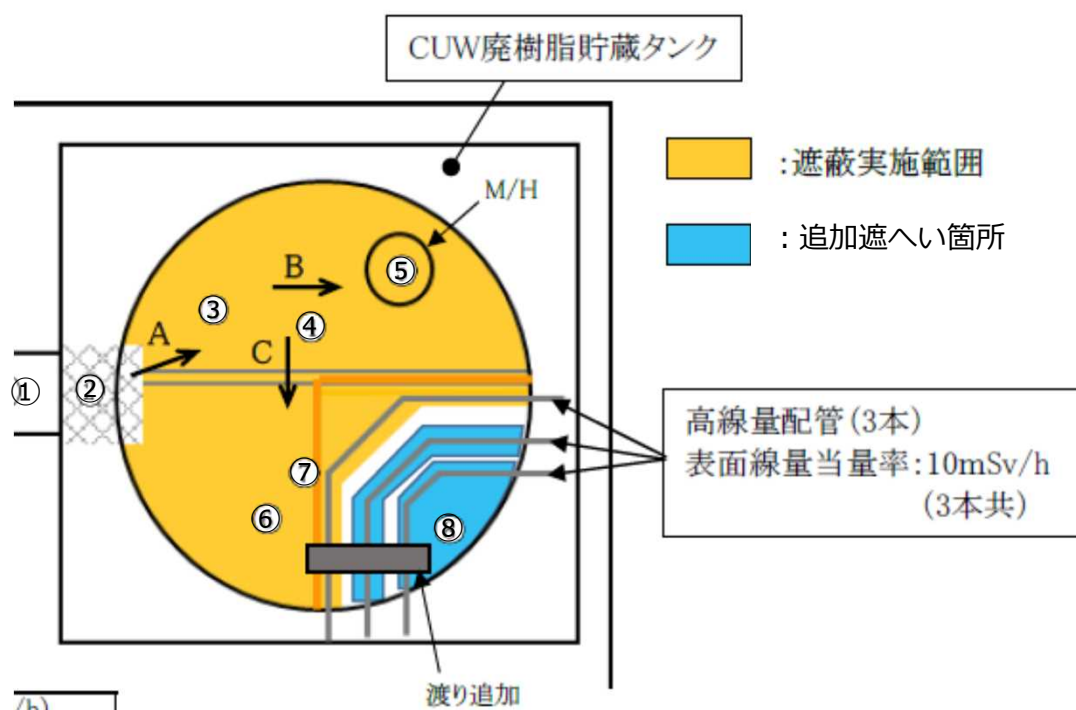
CUW廃樹脂貯蔵タンク上部エリア：2021/12/8測定データ

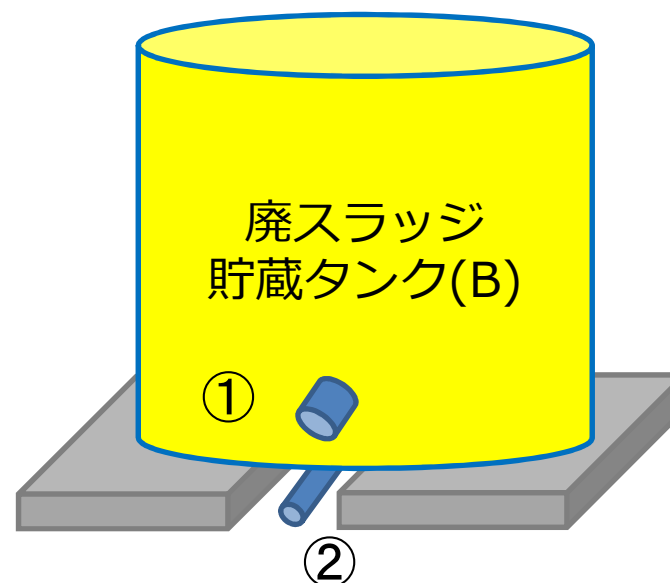
- 2021年1月19日に廃スラッジ貯蔵タンク(B)の外観点検を実施
- タンク下部接続配管は切断・閉止してあることを確認
- タンク出口配管およびドレン配管閉止溶接部に腐食等が無いことを確認
- タンク内・外面に有意な腐食等が無いことを確認
