# 1号機 PCV内部調査に向けた準備作業状況について

2021年12月23日

# 1. X-2ペネからのPCV内部調査装置投入に向けた作業

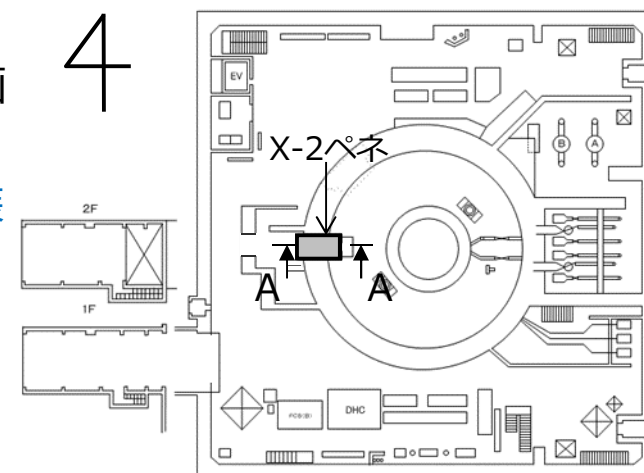
1号機原子炉建屋1階におけるX-2ペネの位置

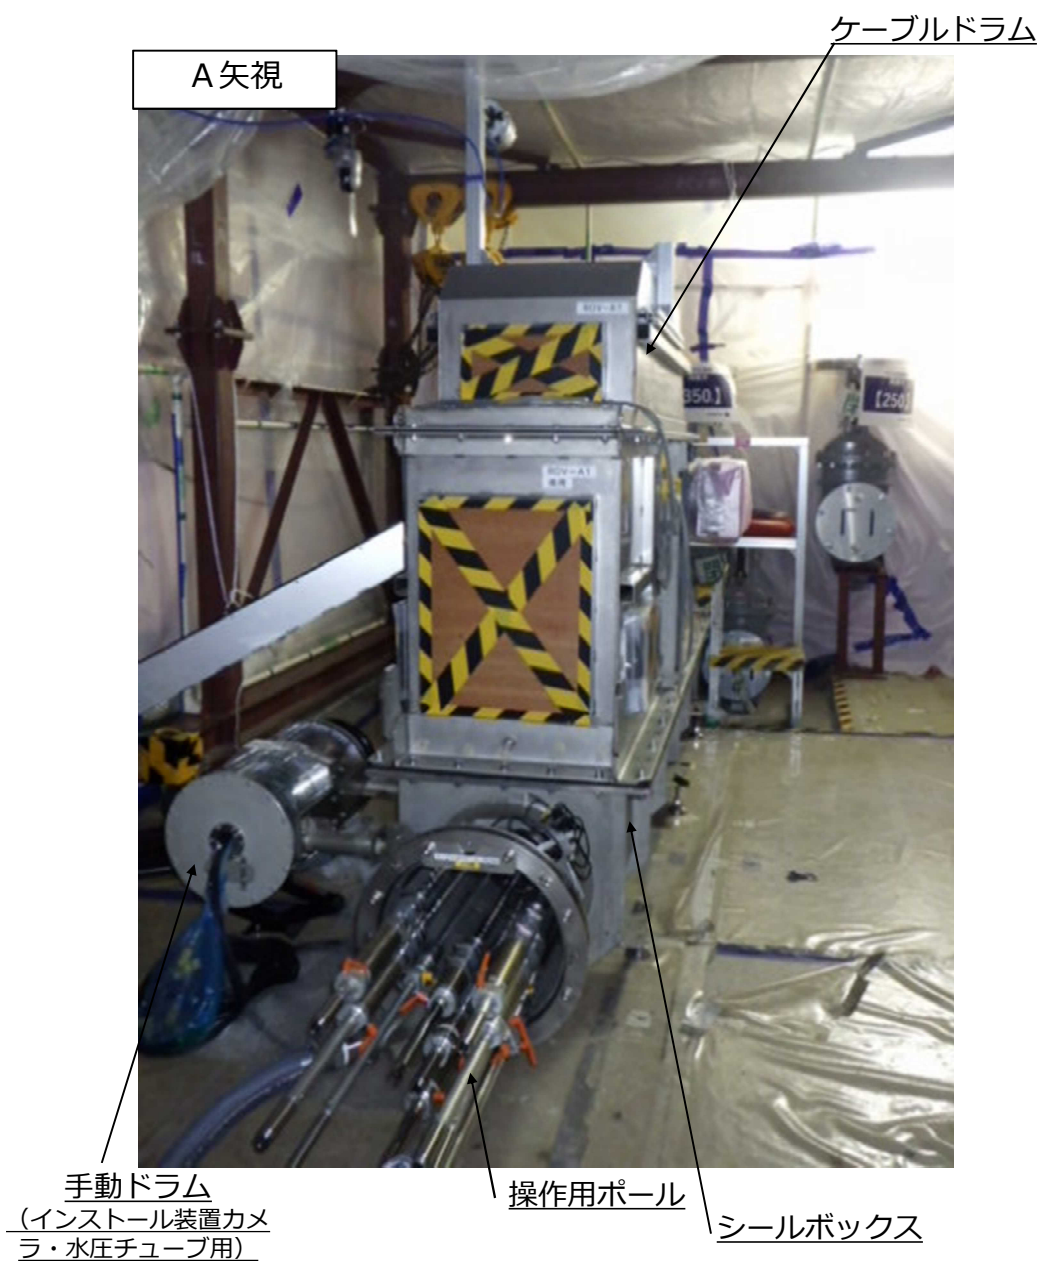
## 4. シールボックス及びケーブルドラム設置状況

- 11月5日からPCV内部調査開始に向けたエリア再養生等の作業を開始
- シールボックスの設置を12月8日，ROV-A用ケーブルドラムの設置を12月16日，翌17日には水中ROVがPCV内に円滑に投入できるかの動作確認を問題なく完了
- 平行して実施していた現場本部，遠隔操作室の機材設置作業についても12月14日に完了
- PCV内部調査開始は2022年1月中旬を目指し，引き続き今後は装置の動作確認等の作業を予定

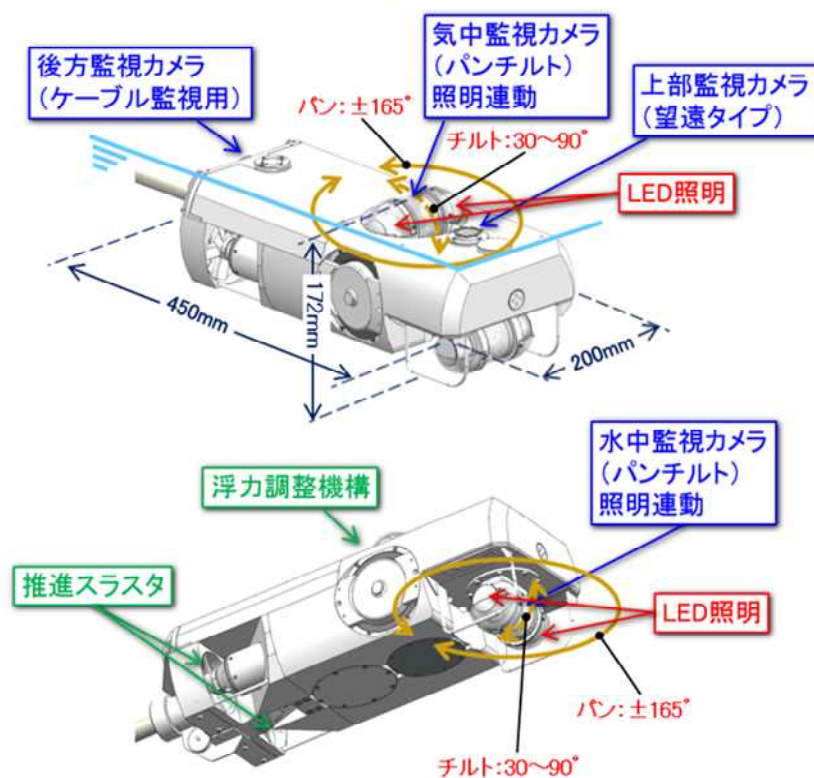
# (参考) 調査装置詳細 ROV-A2\_詳細目視調査用

| 調査装置 | 計測器 | 実施内容 |
|---|---|---|
| ROV-A2<br>詳細目視 | ROV保護用（光ファイバー型γ線量計※，改良型小型B10検出器）<br>※：ペDESTAL外調査用と同じ | 地下階の広範囲とペDESTAL内（※）のCRDハウジングの脱落状況などカメラによる目視調査を行う<br>（※アクセスできた場合） |
| | 員数：2台 航続可能時間：約80時間/台 調査のために細かく動くため、柔らかいポリ塩化ビニル製のケーブル(φ23mm)を採用 | |

推力：約50N 寸法：直径φ20cm×長さ約45cm

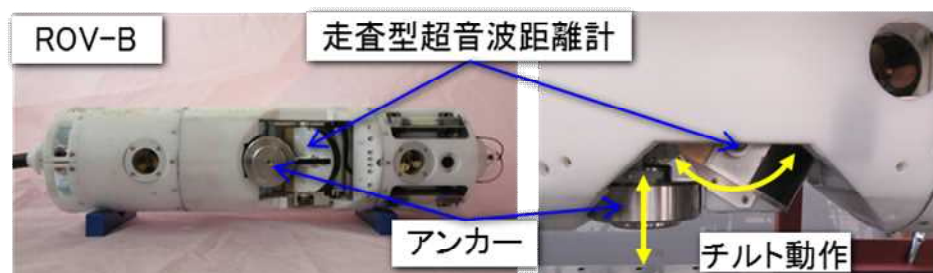
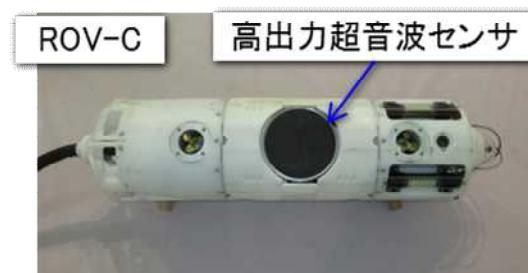
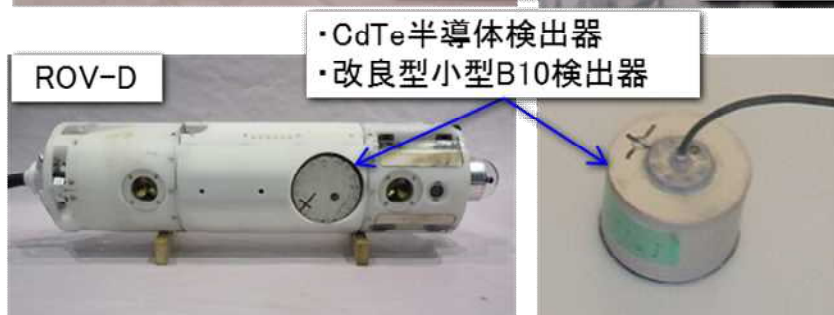
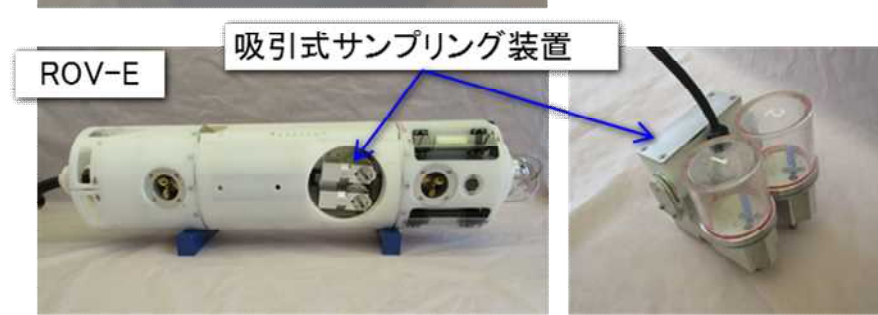
# (参考) 調査装置詳細 ROV-B~E\_各調査用

| 調査装置 | 計測器 | 実施内容 |
|---|---|---|
| <b>ROV-B</b><br>堆積物3Dマッピング | <ul style="list-style-type: none"> <li>・ 走査型超音波距離計</li> <li>・ 水温計</li> </ul> | 走査型超音波距離計を用いて堆積物の高さ分布を確認する |
| <b>ROV-C</b><br>堆積物厚さ測定 | <ul style="list-style-type: none"> <li>・ 高出力超音波センサ</li> <li>・ 水温計</li> </ul> | 高出力超音波センサを用いて堆積物の厚さとその下の物体の状況を計測し、デブリの高さ、分布状況を推定する |
| <b>ROV-D</b><br>堆積物デブリ検知 | <ul style="list-style-type: none"> <li>・ CdTe半導体検出器</li> <li>・ 改良型小型B10検出器</li> </ul> | デブリ検知センサを堆積物表面に投下し、核種分析と中性子束測定により、デブリ含有状況を確認する |
| <b>ROV-E</b><br>堆積物サンプリング | <ul style="list-style-type: none"> <li>・ 吸引式サンプリング装置</li> </ul> | 堆積物サンプリング装置を堆積物表面に投下し、堆積物表面のサンプリングを行う |
| 員数：各2台ずつ 航続可能時間：約80時間/台 調査のために細かく動くため、柔らかいポリ塩化ビニル製のケーブル<br>(ROV-B：φ33mm、ROV-C：φ30mm、ROV-D：φ30mm、ROV-E：φ30mm)を採用 | | |
