3号機 PCV取水設備設置工事の対応状況について

2021年12月23日

東京電力ホールディングス株式会社

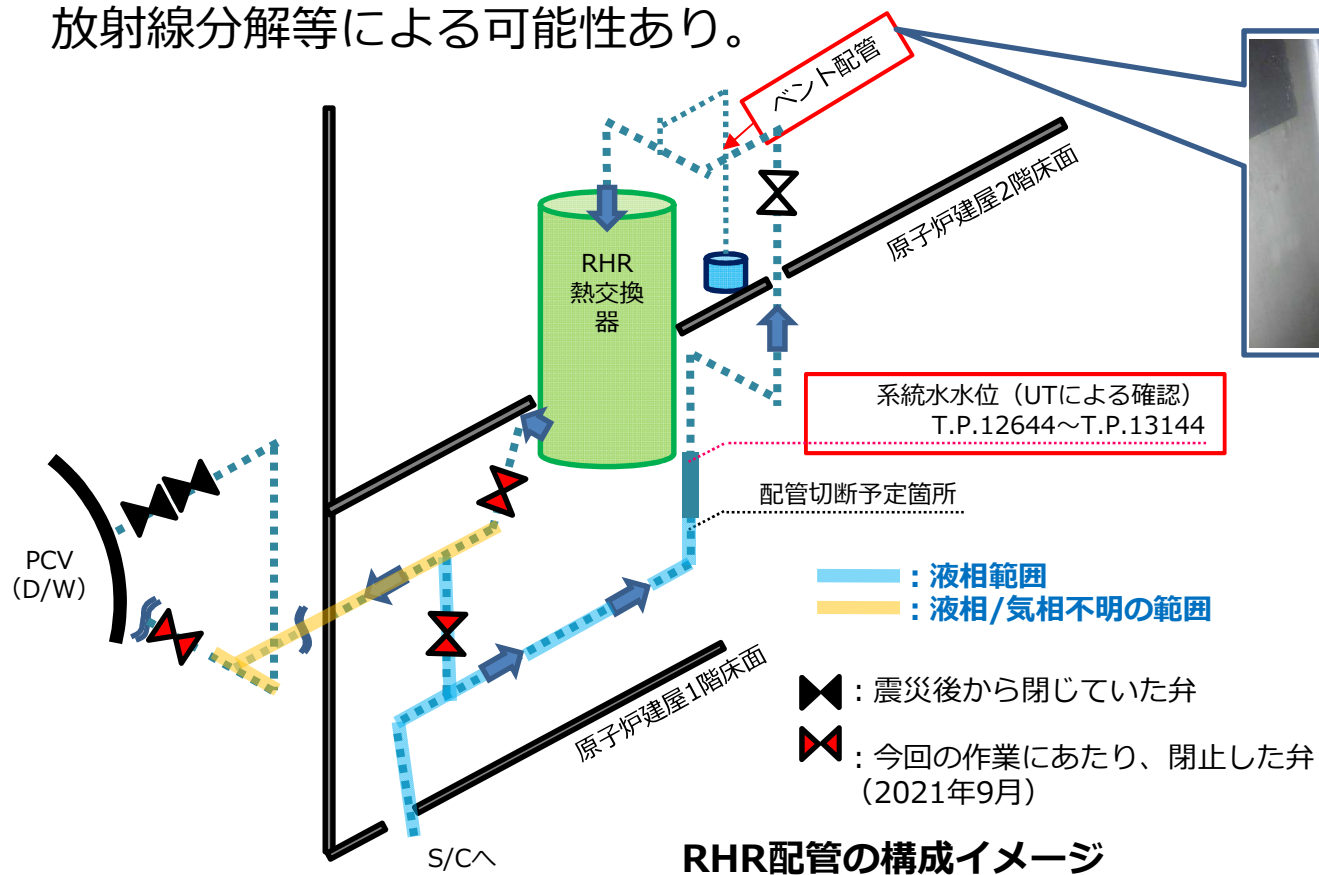
- 事前に超音波探傷（UT）による管内水位を確認。また、PCVとの連通が想定される弁は事前に閉止していることから、現在、PCVからのガスが供給はないと想定。
- ベント弁の開操作を実施したところ、ベント配管が接続しているファンネルのベント口にて可燃性ガスを検出※。
- 可燃性ガスの滞留原因は不明であるが、事故時の系統へのガス流入や系統保有水の放射線分解等による可能性あり。

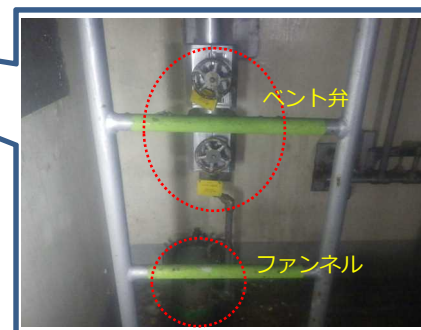
今回用いた検知器
※酸化物半導体表面における可燃性ガスの吸着と酸化反応に伴う電気伝導度の変化で検出。

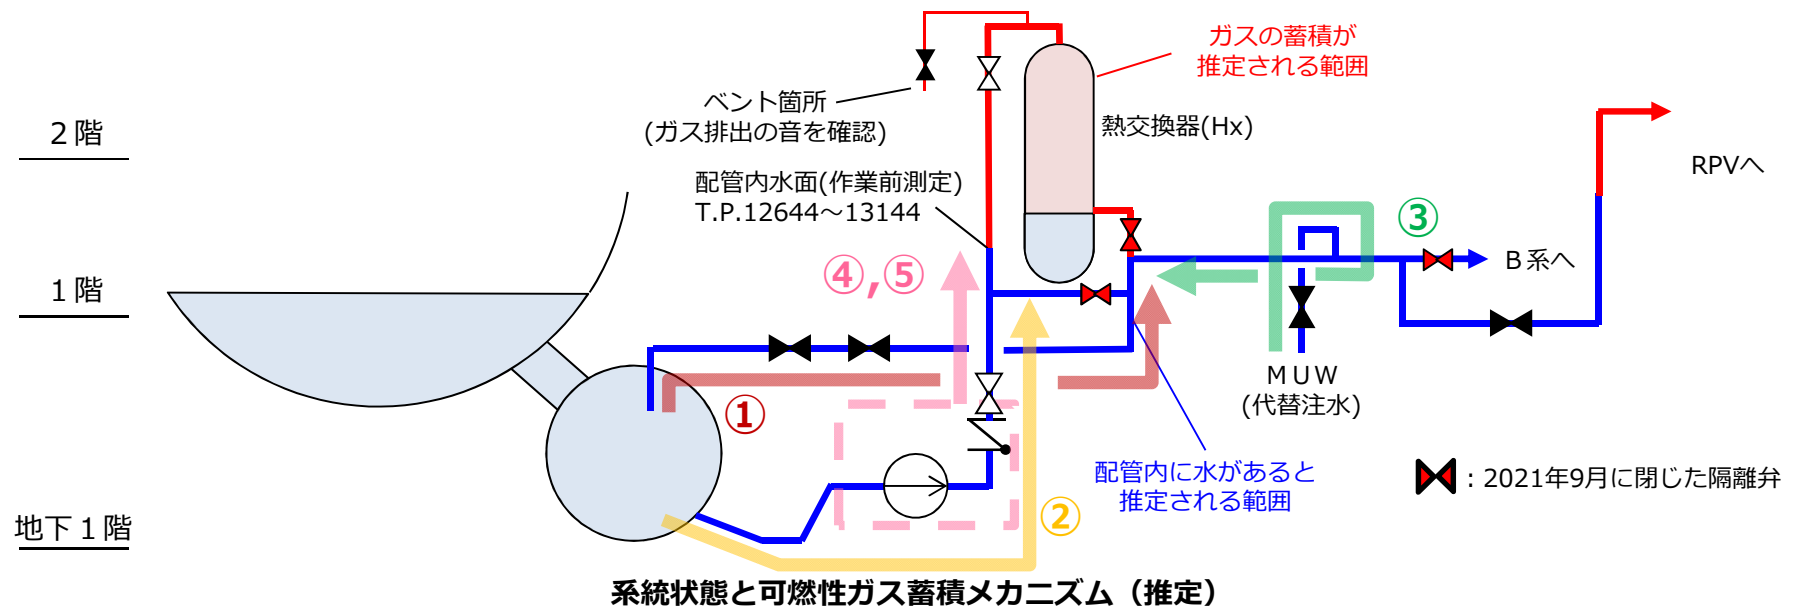
【参考】RHR熱交換器廻りのガス蓄積のメカニズム推定

- RHR熱交換器周りの概略構成と、想定されるガスの流入要因を例示。

No.	要因	ガス流入のタイミング	説明
①	事故時のガス流入 (事故時操作起因)	震災直後	事故時の操作に伴い、PCV内に充満したガスが流入。
②	事故時のガス流入 (S/C水位低下起因)	震災直後	S/C水位が低下し、PCV内に充満したガスが流入。
③	注水時の空気流入	震災直後	事故時の注水に用いたホース内の空気が流入。
④	保有水の放射線分解	震災～現在	配管内の水が、放射線による分解で、水素等が発生。
⑤	海水成分の影響	震災～現在	事故時に注入した海水成分の影響によりガスが発生。
