1-1 汚染水対策

中長期ロードマップにおけるマイルストーン（主要な目標工程）

参考資料  
2022年1月27日  
廃炉・汚染水・処理水対策チーム合  
事務局会議  
1/6

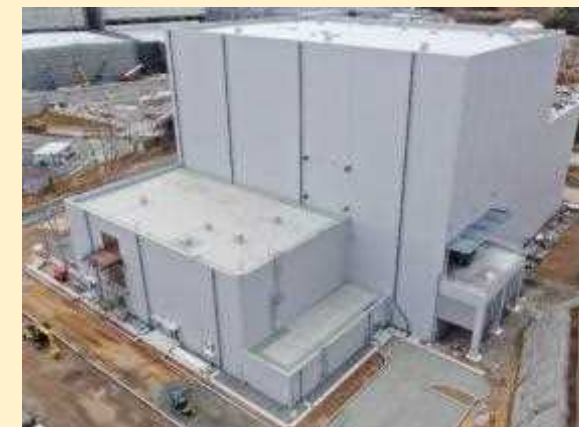
増設雑固体廃棄物  
焼却設備建屋全景

伐採木及び可燃性ガレキ類（木材、梱包材・紙等）などを焼却するため、  
増設雑固体廃棄物焼却設備設置工事を実施している。
