# 建屋周辺の地下水位、汚染水発生状況

2022年1月27日

東京電力ホールディングス株式会社

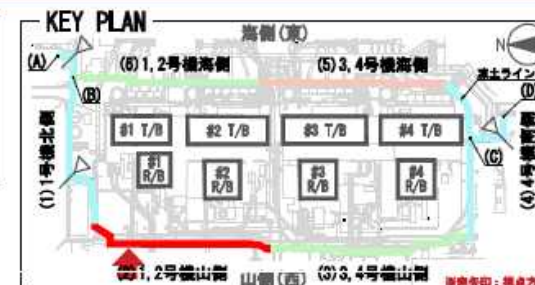
# 【参考】 1-2 地中温度分布図（1・2号機西側）

(2) 1, 2号機山側（西側から望む）

（温度は1/18 7:00時点のデータ）

←北（注：(1)1号機北側）

→南（注：(3)3, 4号機山側）

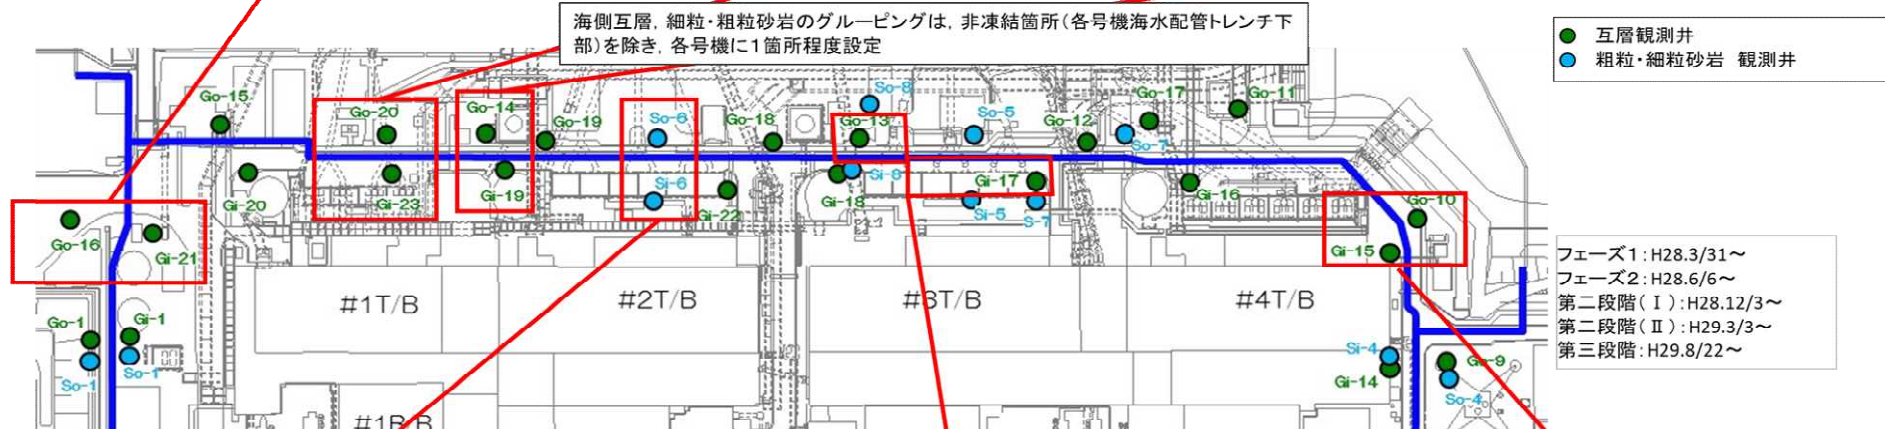
# 【参考】 2-4 地下水位・水頭状況（互層、細粒・粗粒砂岩層水頭 海側）TEPCO

データ ; ~2022/1/17
