(報告) 多核種除去設備等処理水希釈放出に関する 設備設置に必要な海上地質調査結果および 陸上環境整備工事の進捗状況について

2022年2月24日

東京電力ホールディングス株式会社

海上地質調査結果および陸上環境整備工事の進捗状況について

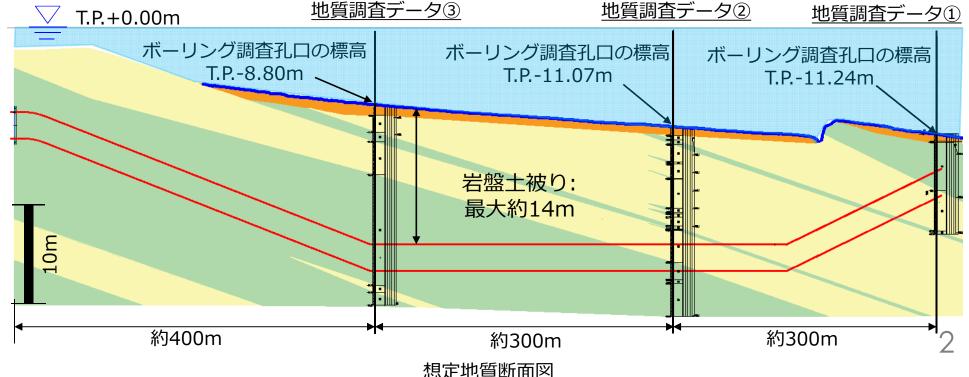
■ 想定地質断面と放水トンネルの縦断線形

- ▶ 海域で実施した地質調査データ①~③および既往地質データ等を活用し、岩盤内に放水トンネルを設置することを前堤に縦断線形を検討しました。
- 放水トンネルの縦断線形を、地質調査データから想定した地質断面図に重ね合わせた結果、放水トンネルはすべての区間において岩盤内を通ると判断しました。

- ▶ 5・6号機取水口付近における陸上の環境整備工事は2021年12月4日に海底トンネル設置および放水に必要な立坑の土留設置を開始し、2022年1月22日に土留設置が完了しました。
- ▶ その後、2022年2月7日より立坑部の掘削を開始し、2022年3月下旬頃完了予定です。
- 放水設備の詳細検討等の状況については、今回得られた地質調査結果と既往の地質調査結果をふまえ、放水トンネルおよび放水トンネル出口は、すべての区間において、岩盤内に設置することが可能と判断しました。
- 今回の地質調査結果から、地質条件として、放水トンネルの設計および施工検討に必要となる基礎データを確認しました。

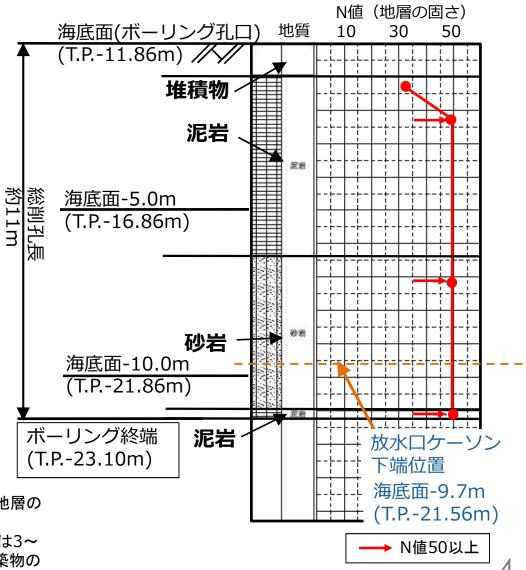
地質調査データ①の柱状図

- 地質調査データ①は右図の通りです。
- ボーリング孔口(T.P.-11.86m)から ボーリング終端(T.P.-23.10m)まで の総削孔長約11mを調査しました。
- この地質調査データ①の地点は、放水口設置位置および放水トンネル到達地点であり、岩盤内(富岡の砂岩、泥岩)に設置できることを確認しました。

[放水口の下端位置:海底面 約-10m]

※N値について

- ➤ 標準貫入試験(JIS A 1219)によって求められるもので、地層の 硬軟を示す値。
- ➤ この値が大きくなるほど地層は硬い。関東ローム層のN値は3~ 5程度、軟弱な沖積粘性土は0~2程度である。中高層建築物の 基礎は、一般にN値30~50以上を支持層としている。

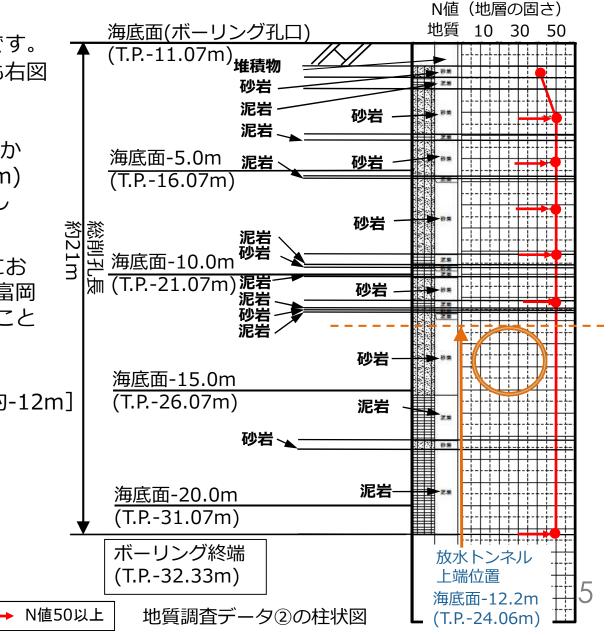
(参考) 地質調査データ② (沖合700m)

- 地質調査データ②は右図の通りです。また、放水トンネルの設置位置も右図に記載しました。
 - ボーリング孔口(T.P.-11.07m)からボーリング終端(T.P.-32.35m)までの総削孔長約21mを調査しました。
 - この地質調査データ②の地点において、放水トンネルが岩盤内(富岡層の砂岩、泥岩)に設置できることを確認しました。

[放水トンネルの上端位置:海底面約-12m]

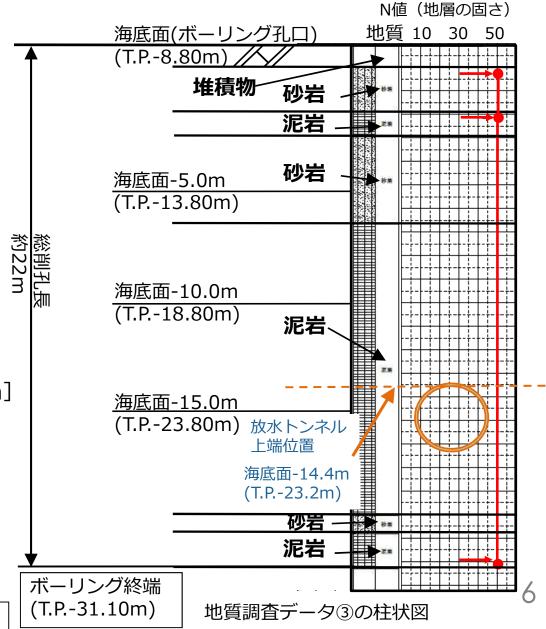
(参考) 地質調査データ③ (沖合400m)

- 地質調査データ③は右図の通りです。また、放水トンネルの設置位置も右図に記載しました。
 - ボーリング孔口(T.P.-8.80m)からボーリング終端(T.P.-31.10m)までの総削孔長約22mを調査しました。
 - この地質調査データ③の地点に おいて、放水トンネルを岩盤内(富岡層の泥岩)に設置できること を確認しました。

[放水トンネルの上端位置:海底面約-14m]

N值50以上

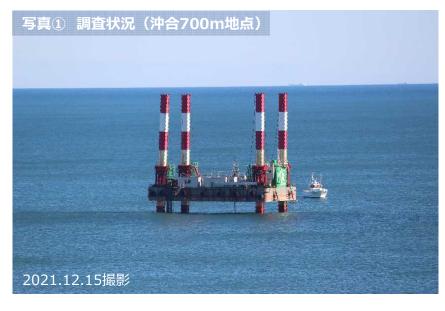
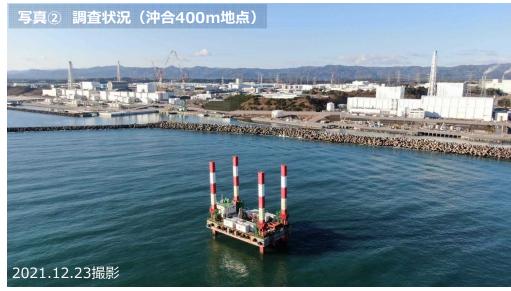
(参考) 海上地質調査の作業状況

地質調査(海上ボーリング調査)実績

調査開始	調査完了	速報結果
沖合 1,000m	12/19	12/20	想定岩盤を確認
沖合 700m	12/14	12/18	想定岩盤を確認
沖合 400m	12/21	12/24	想定岩盤を確認

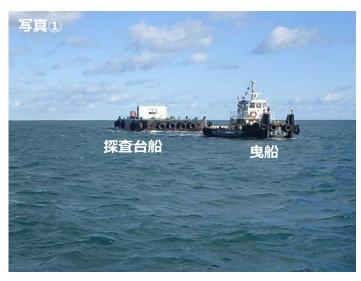
(参考) 海上磁気探査調査の作業状況

11月27日、下表の通り「磁気探査調査」を実施し、地質調査対象エリアの海底に支障物がないことを確認しました。

磁気探査調査結果一覧

台船探査	潜水探査	結果
沖合 1,000m	11/27実施	11/27実施	支障物なし
沖合 700m	11/27実施	必要なし (台船探査の結果)	支障物なし
沖合 400m	11/27実施	必要なし (台船探査の結果)	支障物なし
