# 2号機 PCV内部調査・試験的取り出し作業の準備状況

2022年 2月24日

技術研究組合 国際廃炉研究開発機構  
東京電力ホールディングス株式会社

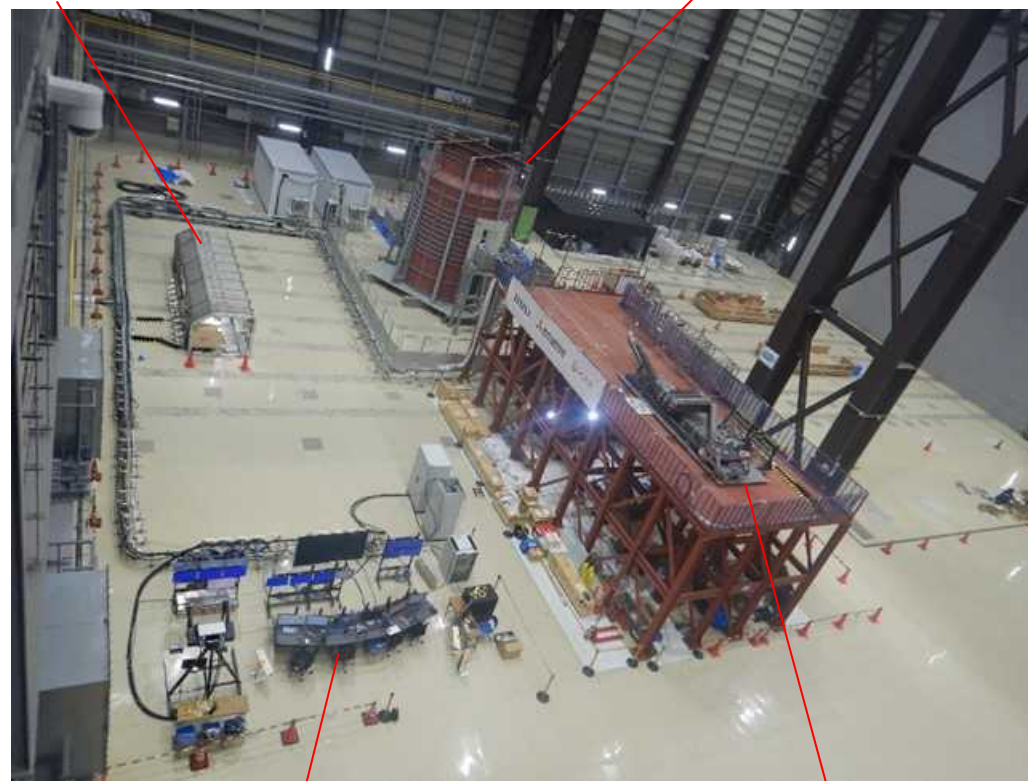
梶葉遠隔技術開発センターでの装置設置状況

VRシステム他

ロボットアーム

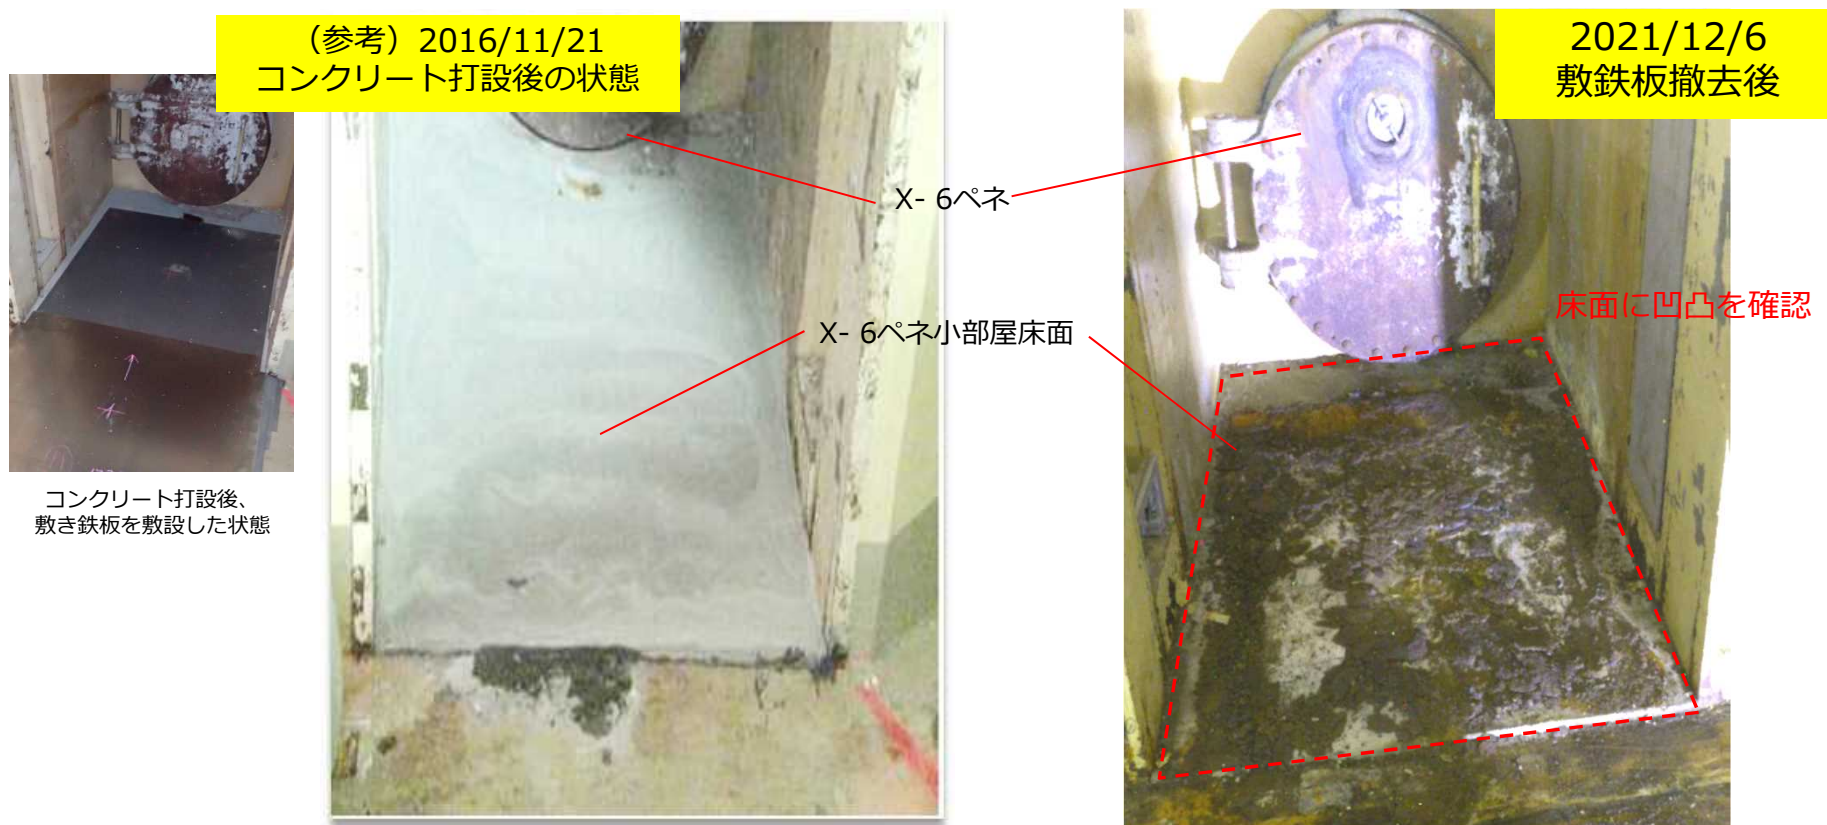
- ・ 隔離機構取り外し後、X-6ペネ配管部磨き作業に取り掛かるため、X-6ペネ小部屋内の敷き鉄板を撤去したところ、床面に凹凸があることを確認
- ・ X-6ペネ小部屋内に凹凸があることで、今後の隔離部屋設置他作業に影響があることから、床面の状況を調査。

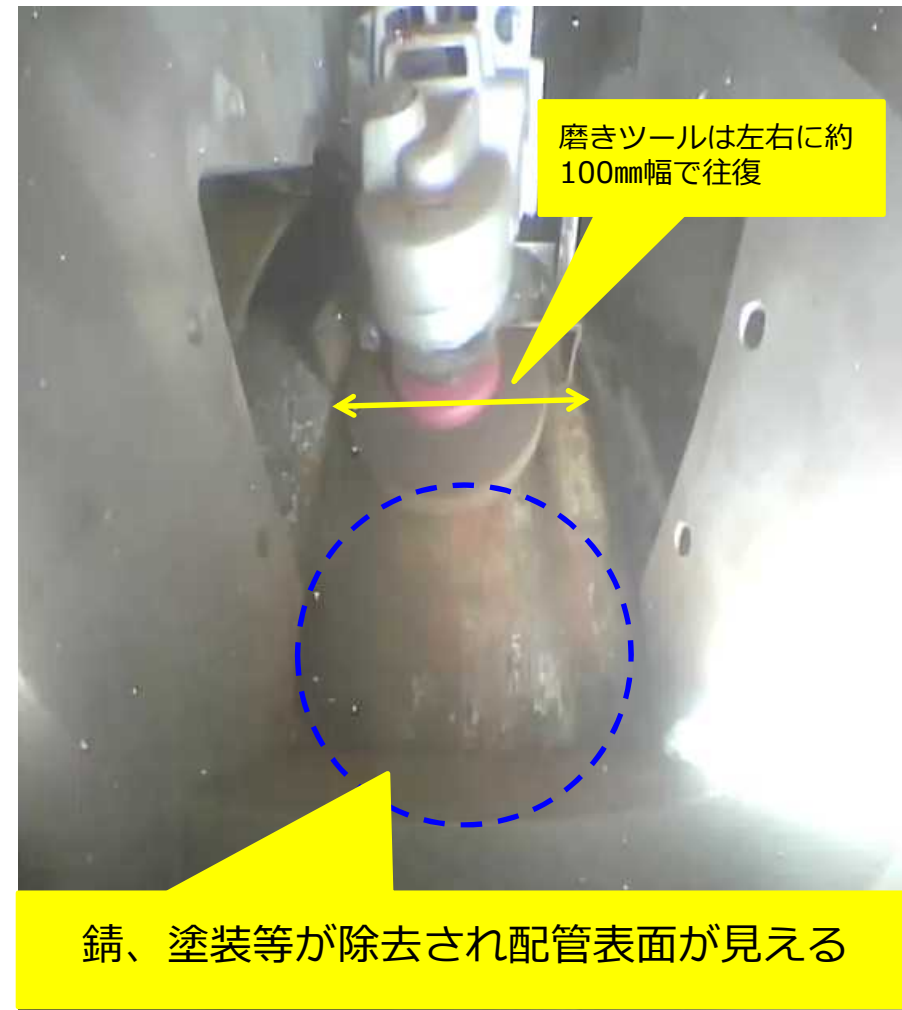
X-6 ペネ配管磨き状況（磨き装置ケーシング内写真）

施工前

施工後

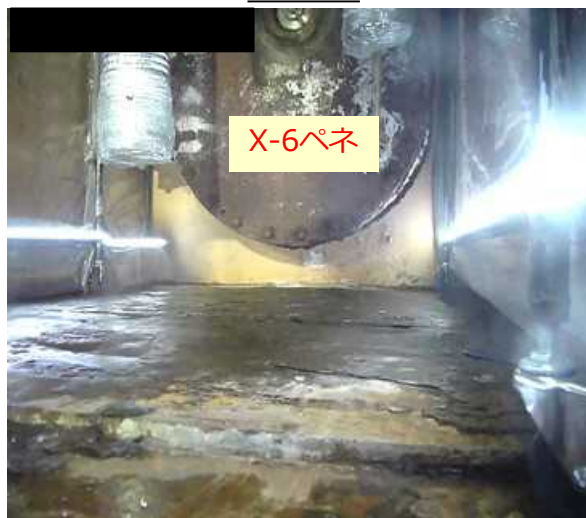
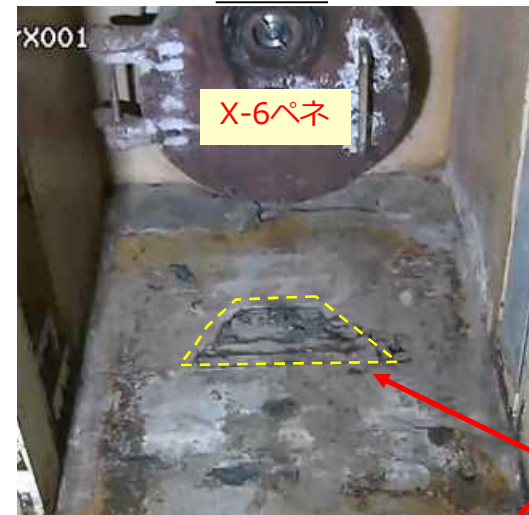
- ペネ磨き完了後、X-6ペネ小部屋内の床面ひび割れ※等を除去  
(除去箇所については、次工程へ影響がないことを確認済み)

除去前

除去後

※レベル調整のため施工した厚さ20mm程度のコンクリート部分

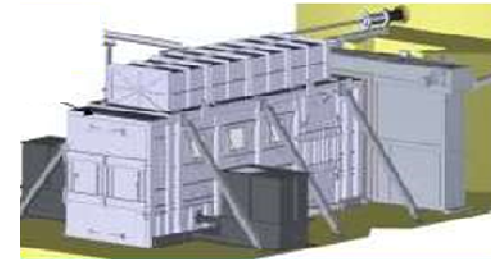
隔離部屋②の設置
