1-1 汚染水対策

参考資料
2022年3月31日
廃炉・汚染水・処理水対策チーム会合
事務局会議
1/6

2 多核種除去設備等処理水の処分

3 使用済燃料プールからの燃料の取り出し作業

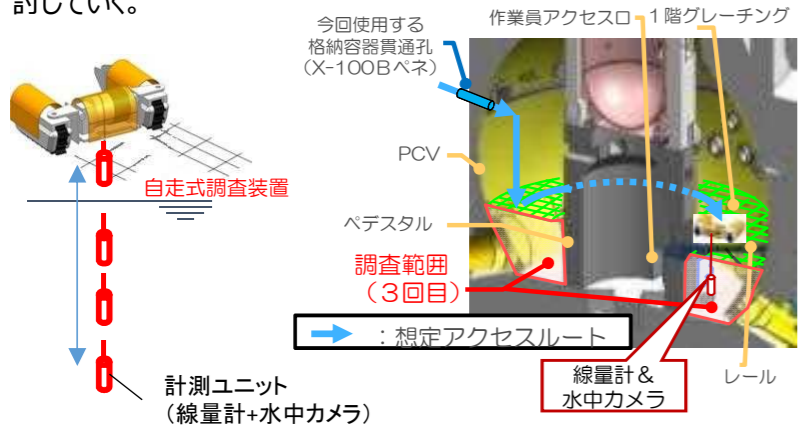
<測定イメージ>

- ・2015年4月に、狭隘なアクセス口(内径φ100mm)から調査装置を格納容器内に進入させ、格納容器1階内部の映像、空間線量等の情報を取得。
- ・2017年3月、ペDESTAL外地下階へのデブリの広がりを調査するため、自走式調査装置を用いた調査を実施し、PCV底部の状況を初めて撮影。得られた画像データと線量データを元に、PCV内部の状況を継続検討していく。

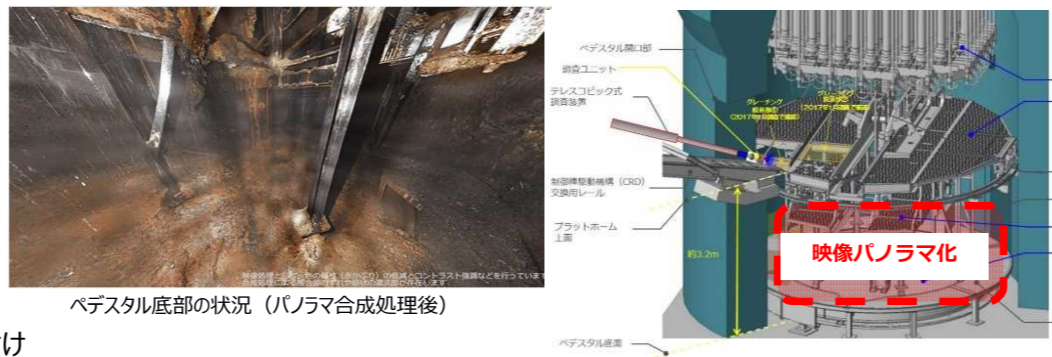
- ・2017年1月に、格納容器貫通部からカメラを挿入し、ロボットが走行するレールの状況を確認。一連の調査で、ペDESTAL内のグレーチングの脱落や変形、ペDESTAL内に多くの堆積物があることを確認。
- ・2018年1月、ペDESTAL内プラットフォーム下の調査を実施。取得した画像を分析した結果、燃料デブリを含むと思われる堆積物がペDESTAL底部に堆積している状況を確認。堆積物が周囲より高く堆積している箇所が複数あることから、燃料デブリの落下経路が複数存在していると推定。
- ・2019年2月、ペDESTAL底部及びプラットフォーム上の堆積物への接触調査を実施し、小石状の堆積物を把持して動かせること、把持できない硬い岩状の堆積物が存在する可能性があることを確認。

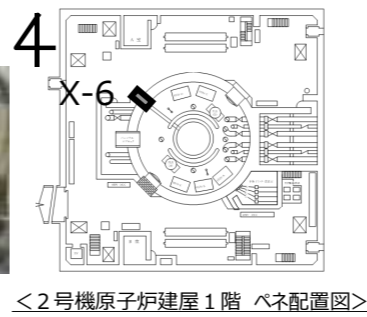
<2号機原子炉建屋1階 ペネ配置図>

- ・2020年10月、格納容器内部調査及び試験的取り出し作業の準備段階として、PCV貫通部（X-6ペネ）の堆積物接触調査を実施。調査ユニットを内蔵したガイドパイプをペネ内に挿入した。今回の調査範囲において、接触により貫通孔内の堆積物は形状が変化し、固着していないことを確認。確認結果は、X-6ペネ内堆積物除去のモックアップ試験に活用。

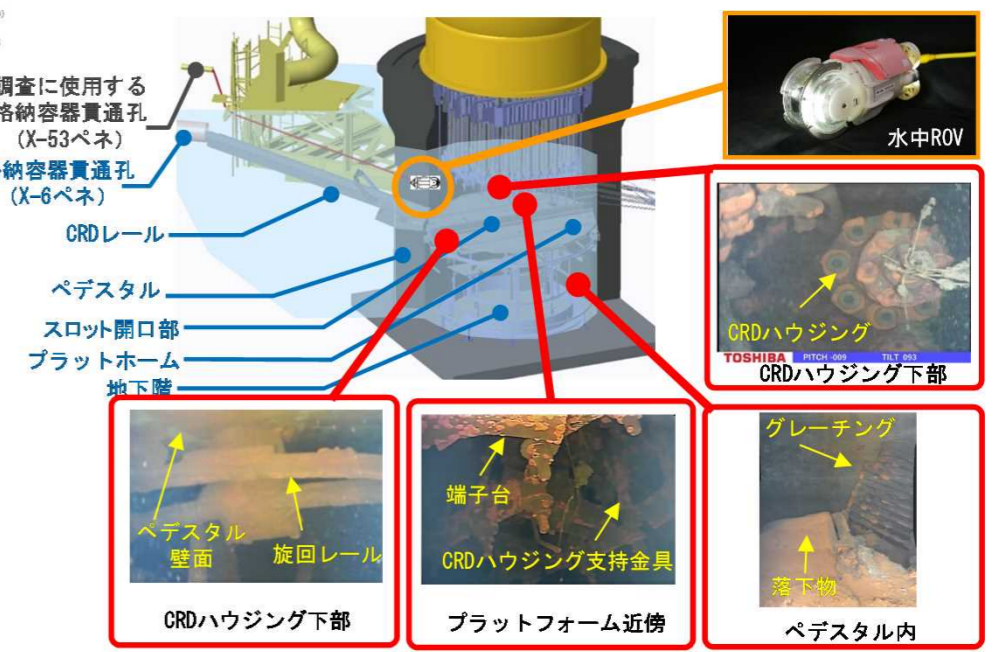
- ・2014年10月、PCV内部調査用に予定しているPCV貫通部（X-53ペネ）の水没確認を遠隔超音波探傷装置を用いて調査を実施し、水没していないことを確認。
- ・2015年10月、PCV内を確認するため、X-53ペネから格納容器内部へ調査装置を入れ、映像、線量、温度の情報を取得、内部の滞留水を採取。格納容器内の構造物・壁面に損傷は確認されず、水位は推定値と一致しており、内部の線量は他の号機に比べて低いことを確認。
- ・2017年7月に、水中ROV(水中遊泳式遠隔調査装置)を用いて、ペDESTAL内の調査を実施。調査で得られた画像データの分析を行い、複数の構造物の損傷や炉内構造物と推定される構造物を確認。
- ・また、調査で得られた映像による3次元復元を実施。復元により、回転式のプラットフォームがレール上から外れ一部が堆積物に埋まっている状況等、構造物の相対的な位置を視覚的に把握することが出来た。

<ペDESTAL内部の状況>
