共用プールからキャスク仮保管設備への
使用済燃料構内輸送作業開始時期の見通しについて

2022年3月

東京電力ホールディングス株式会社

2. 共用プール建屋1階天井クレーンの状況 ①走行不能について

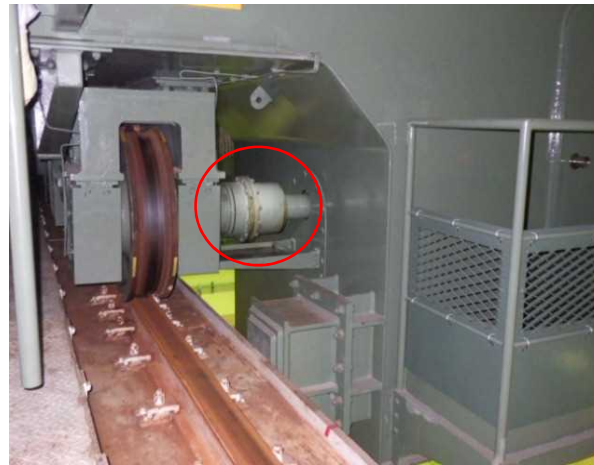
ギアカップリングカバー

- 3月16日の地震後、天井クレーンの外観点検時にギアカップリングカバーが2箇所割れていることを確認
- 今後、予備品への交換を行う（5月中完了見込み）

3月	4月		5月
準備・足場設置				
ギアカップリング交換①				
ギアカップリング交換②				
試運転・足場解体

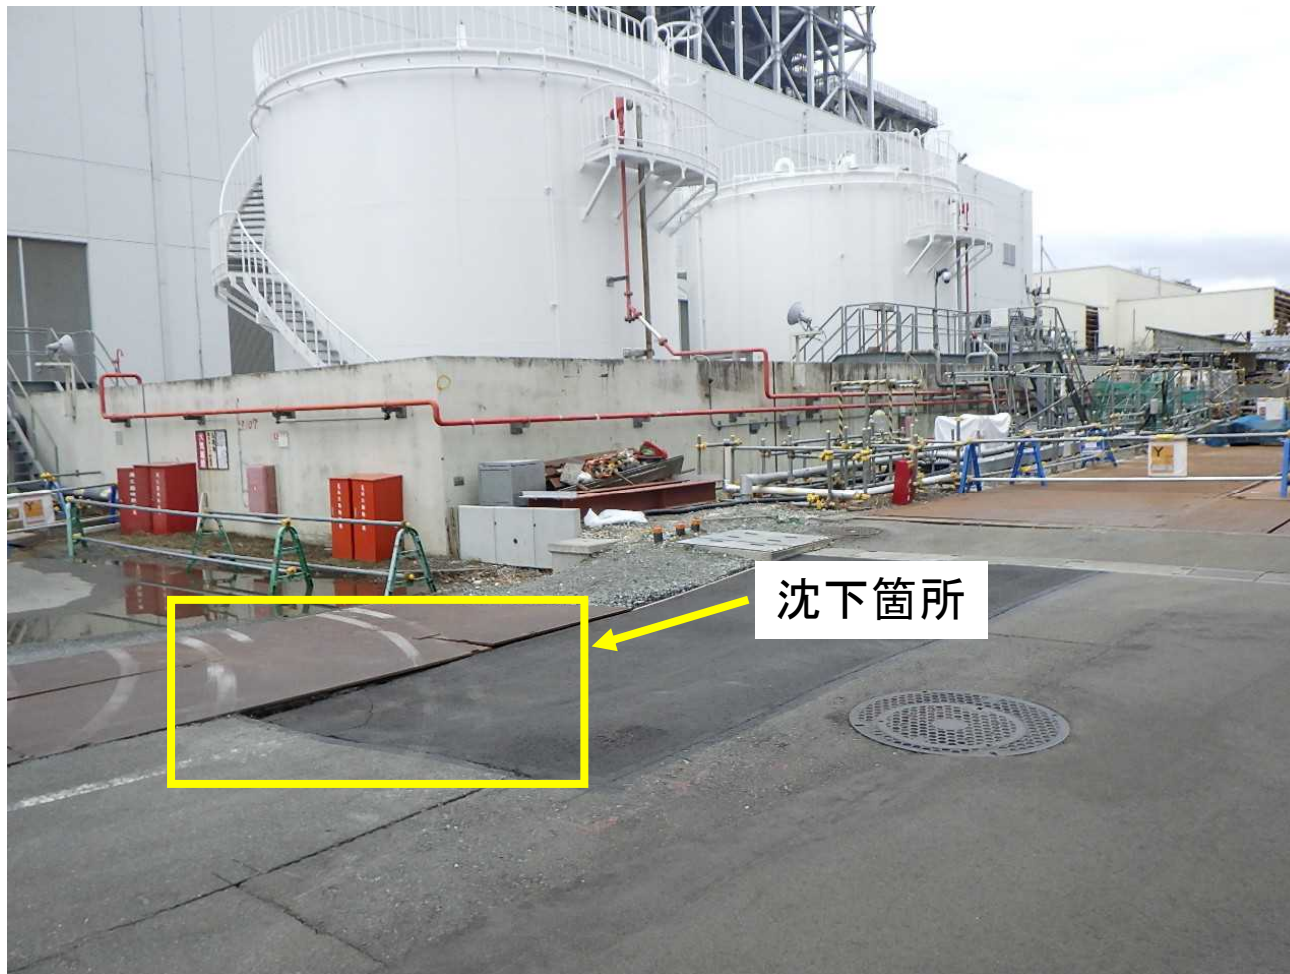
- 3月16日の地震により、共用プール大物搬入口前の道路が沈下していることを確認。道路修繕を計画するとともに、沈下箇所を避けた輸送が可能か今後確認を行う。

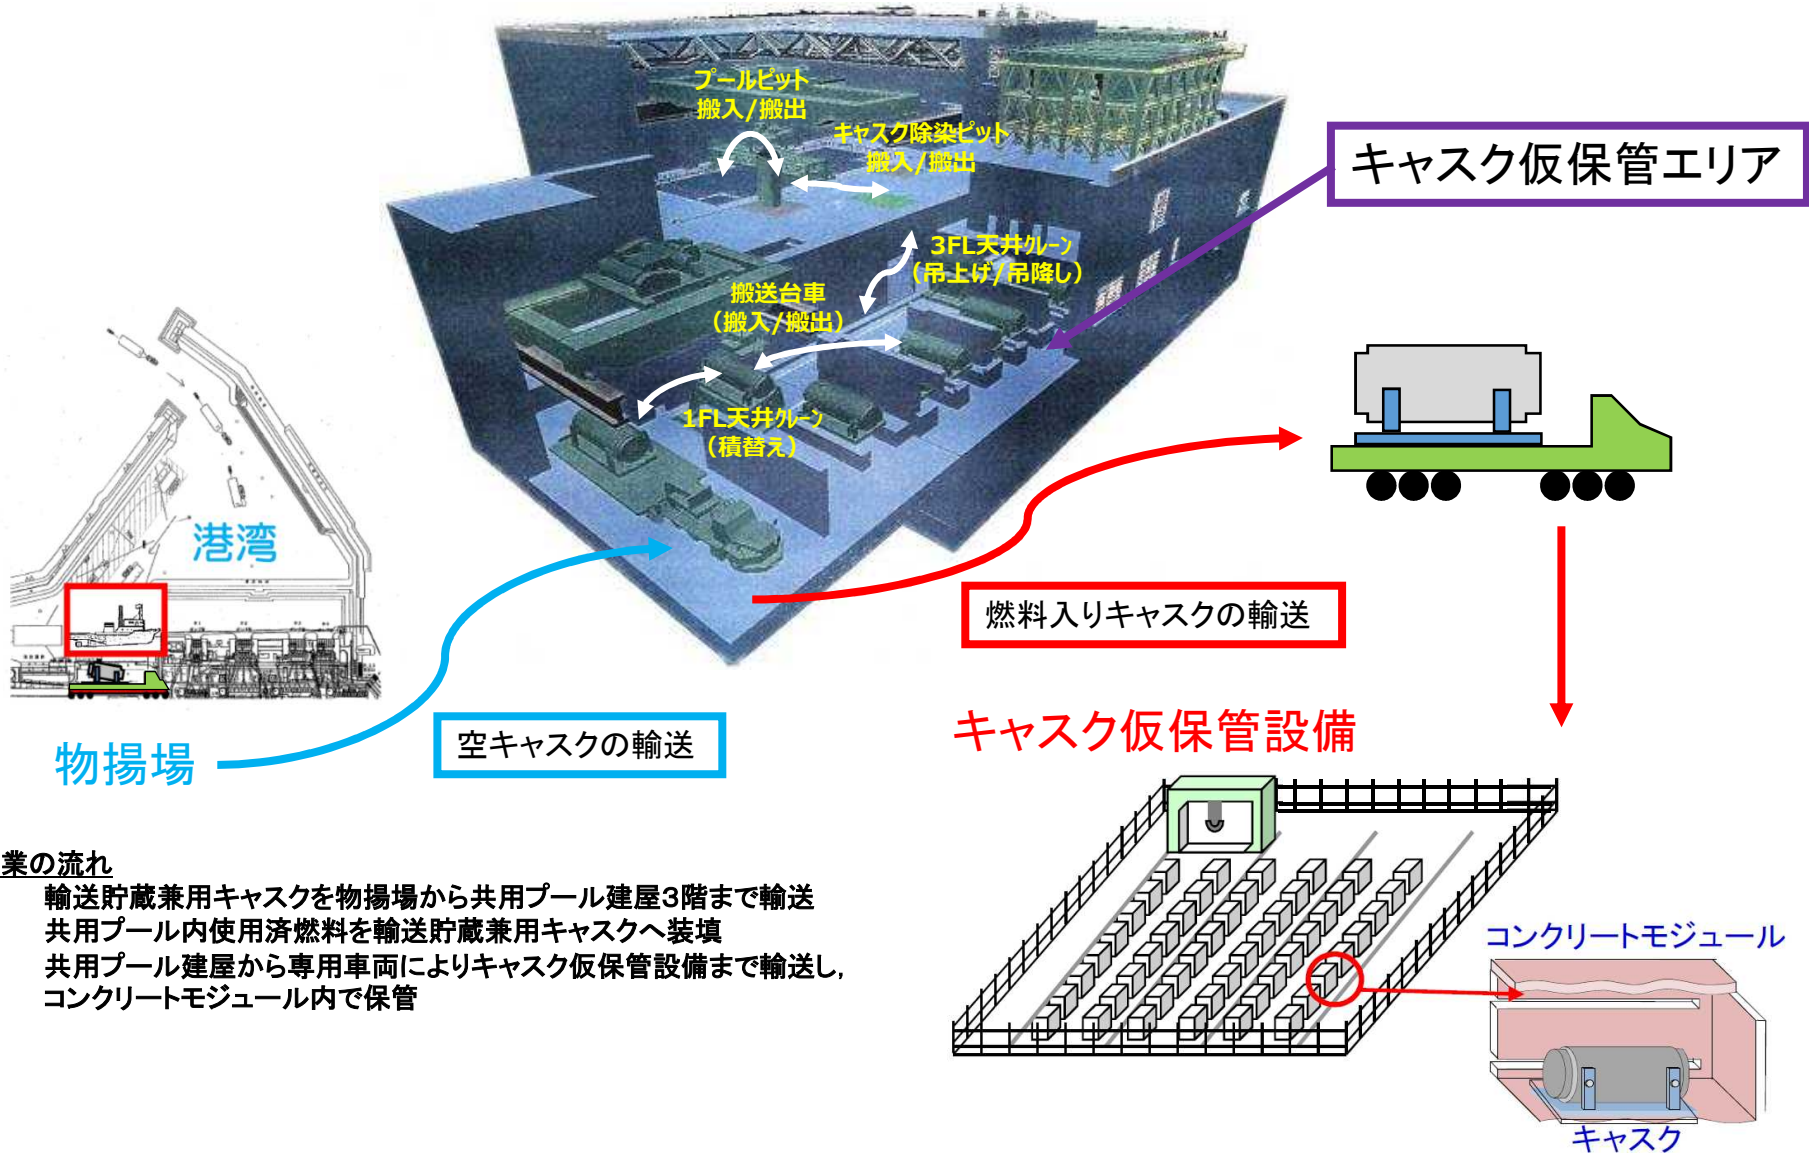
作業の流れ

1. 輸送貯蔵兼用カスクを物揚場から共用プール建屋3階まで輸送
2. 共用プール内使用済燃料を輸送貯蔵兼用カスクへ装填
3. 共用プール建屋から専用車両によりカスク仮保管設備まで輸送し、コンクリートモジュール内で保管
