# 2号機 PCV内部調査・試験的取り出し作業の準備状況

2022年 3月31日

# 1. PCV内部調査及び試験的取り出しの計画概要

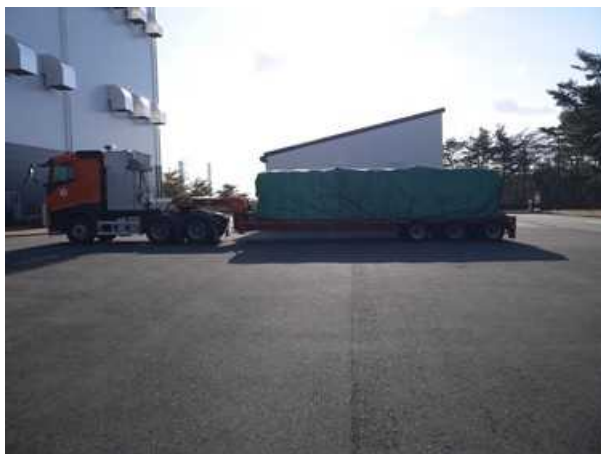
梶葉遠隔技術開発センター到着の様子①

- ロボットアームについては、神戸での性能確認試験及び操作訓練が2022年1月21日に終了したことから、1月28日より輸送を行い、1月31日にロボットアームが、2月4日にエンクロージャーが、日本原子力研究開発機構（JAEA） 梶葉遠隔技術開発センター（以下、梶葉モックアップ施設）に到着
- なお、梶葉モックアップ施設での性能確認試験及び操作訓練を2月14日より開始

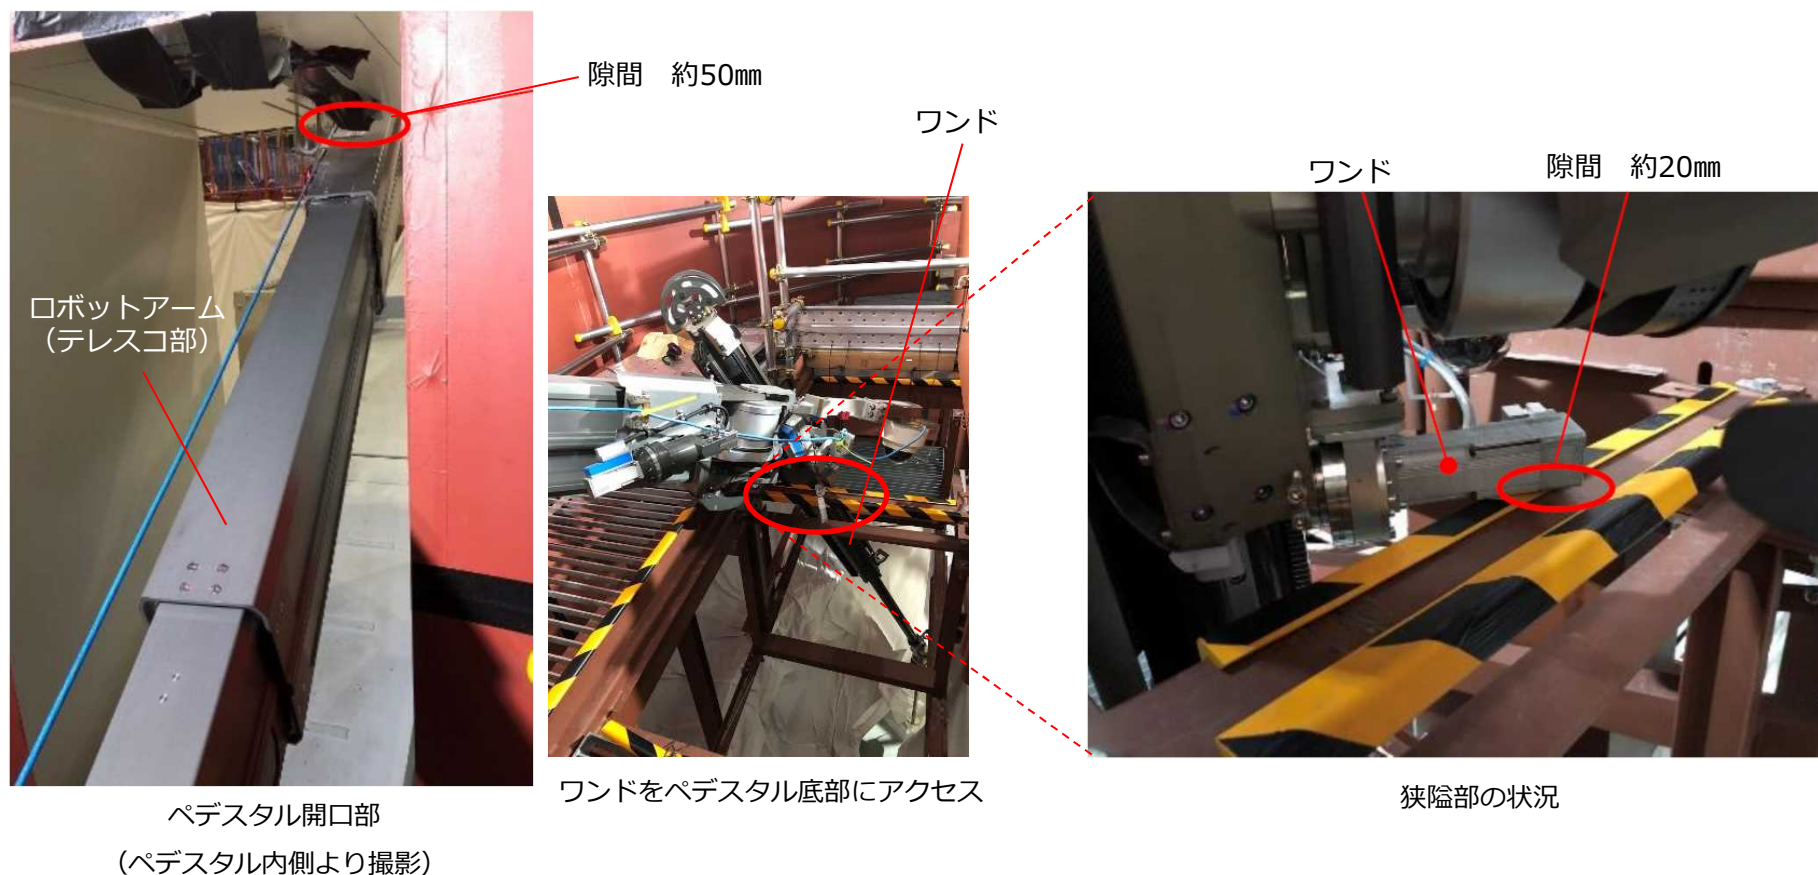
PCV内部へのアクセス性確認試験の状況

- ロボットアームについては、PCV内部へのアクセス性の確認試験を実施し、アームをプラットフォーム上側までアクセスさせ、ワンドがプラットフォーム開口からペDESTAL底部へアクセス可能なことを確認。
- なお試験開始時の電源投入時に制御盤の漏電遮断器が作動する事象が確認されたが、部品を交換し作業を再開原因については試験を実施しながら調査を行う。

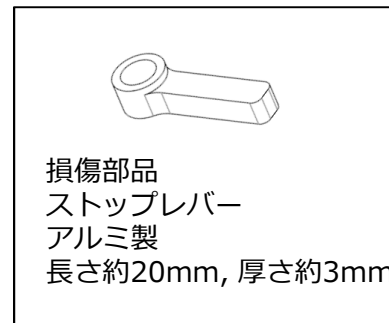
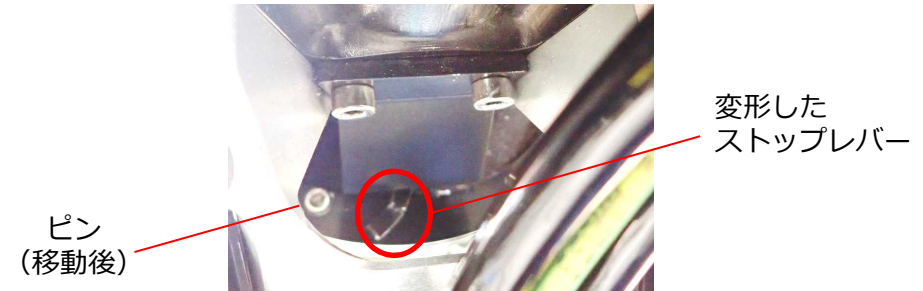
### 双腕マニピュレータ（現場側）左腕ストップレバーの変形について

- 双腕マニピュレータについては、検証作業中に現場側マニピュレータの左腕部品が変形していることが確認されたため、部品を交換し作業を再開。原因については調査を実施中。

(写真) ピンの移動により、ストップレバーが変形した状態

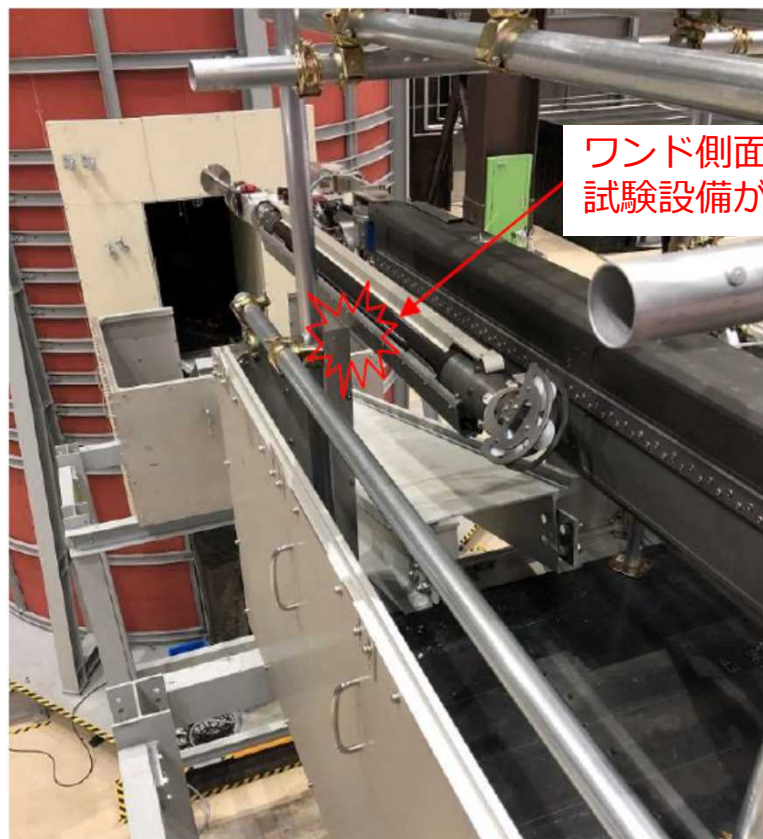
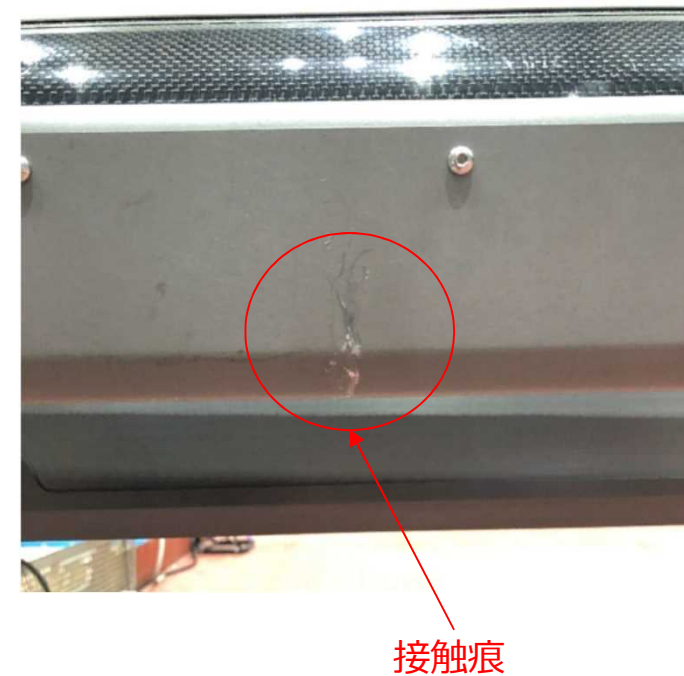
- ・3月16日の地震後、点検等を実施したところ、ロボットアームワンド部の側面にモックアップ試験設備との接触痕が確認されたものの、性能等に影響のないことを確認。
- ・その他モックアップ試験装置・電源盤・制御盤・双腕マニピュレータ等について点検を実施したところ、異常のないこと（破損の有無、ゆるみがないこと、電源投入後エラーが出ない、各軸の作動試験確認など）を確認した。

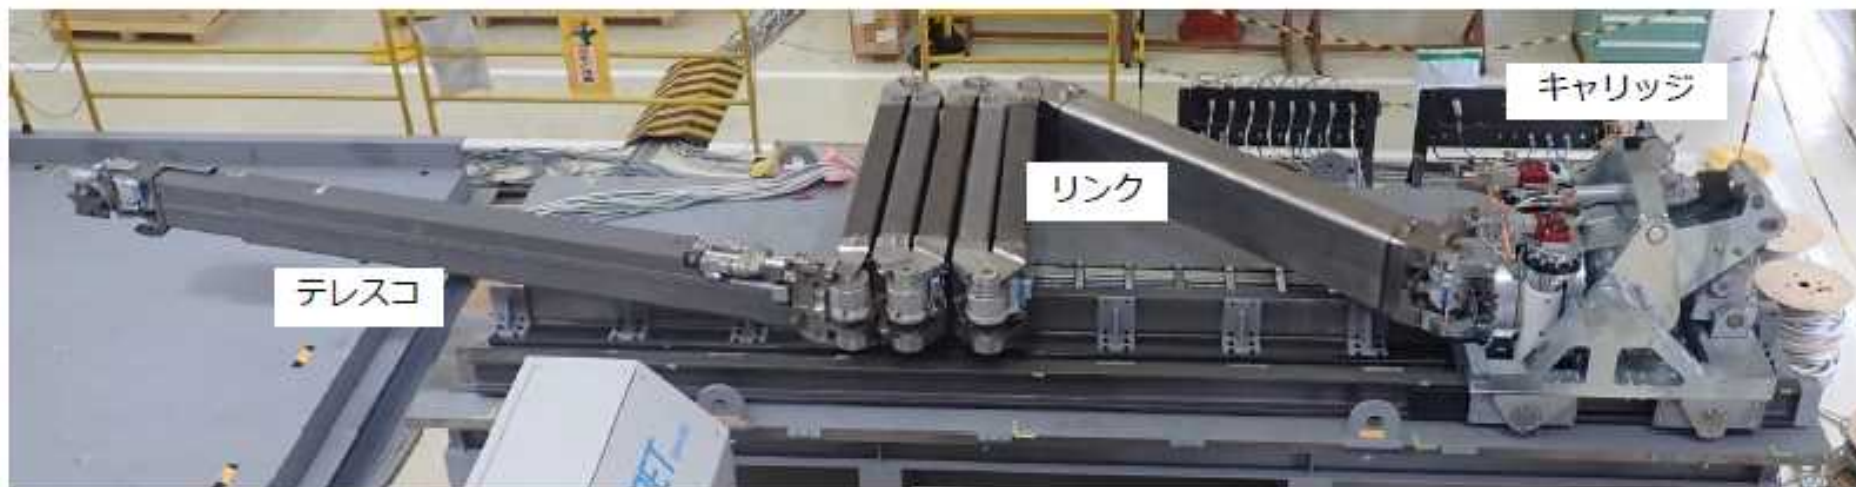
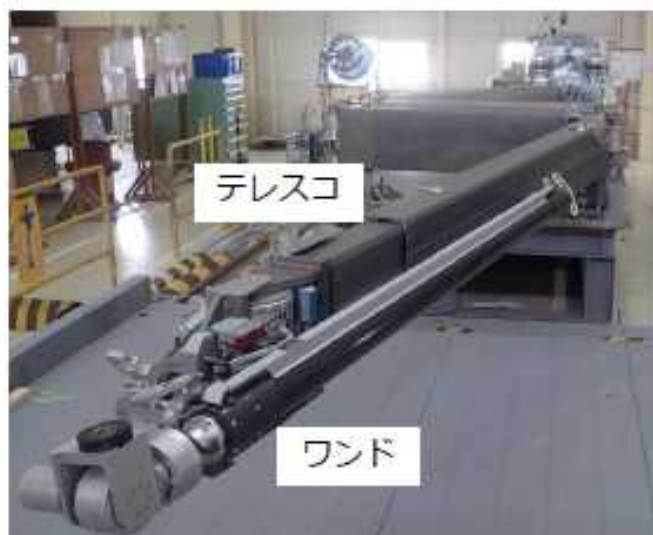
- 全長：約18 m(ワンドを除く)
- 質量：4.6ton
- 主要材料：ステンレス鋼、アルミ
