廃炉中長期実行プラン2022

2022年3月31日

東京電力ホールディングス株式会社

廃炉中長期実行プラン2022について

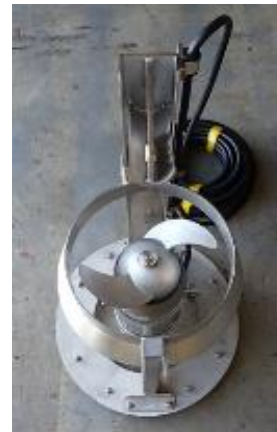
測定・確認用タンクに設置する攪拌装置

3群で構成し、それぞれ受入、測定・確認、放出工程を担い、測定・確認工程では、循環・攪拌により均一化した水を採取して分析を行う (約1万m³×3群)

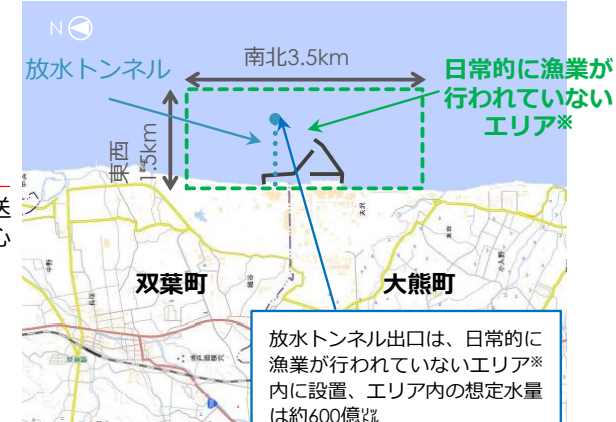
放水トンネル出口は、日常的に漁業が行われていないエリア※内に設置、エリア内の想定水量は約600億ℓ

当面の間、海水とALPS処理水が混合・希釈していることを、立坑を活用して直接確認した後、放出を開始

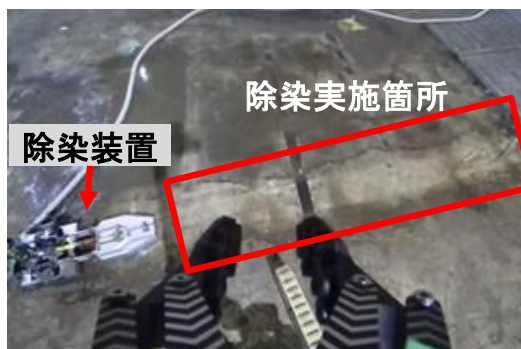
－ 原子炉建屋内では、線量低減に向けて建屋最上階の線量低減対策作業を実施中

2号機原子炉建屋最上階の除染作業

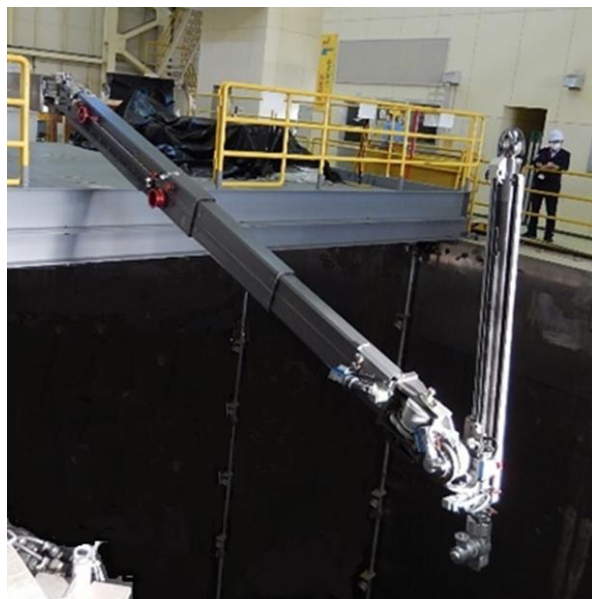
- － 英国にて開発を進めていた燃料デブリ試験的取り出し装置（ロボットアーム）は、櫛葉モックアップ施設にて性能確認試験等を実施中

ロボットアーム性能確認試験

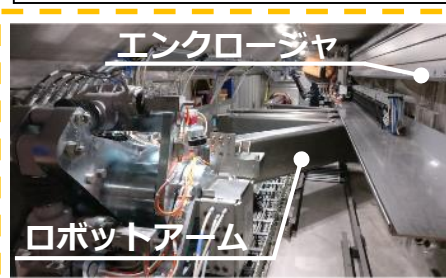
エンクロージャ及びロボットアーム

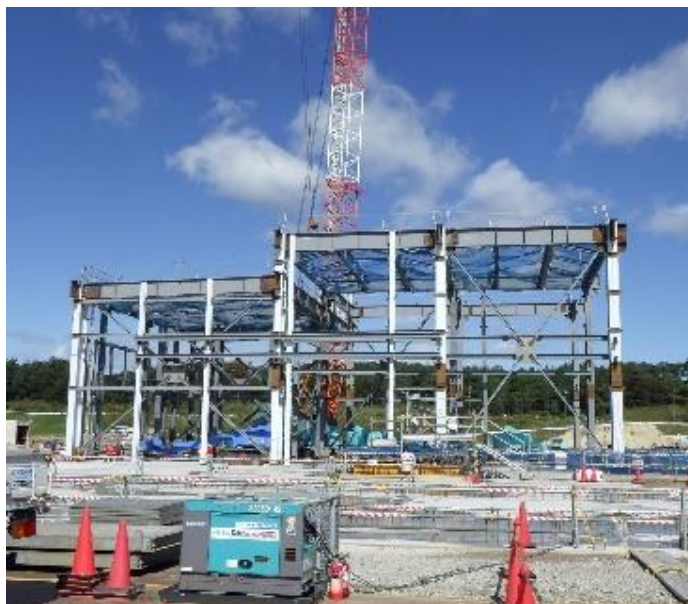
- － 金属の切断処理やコンクリートを破砕処理するための減容処理設備の設置工事を実施中

減容処理設備の建設状況
(2021年10月撮影)

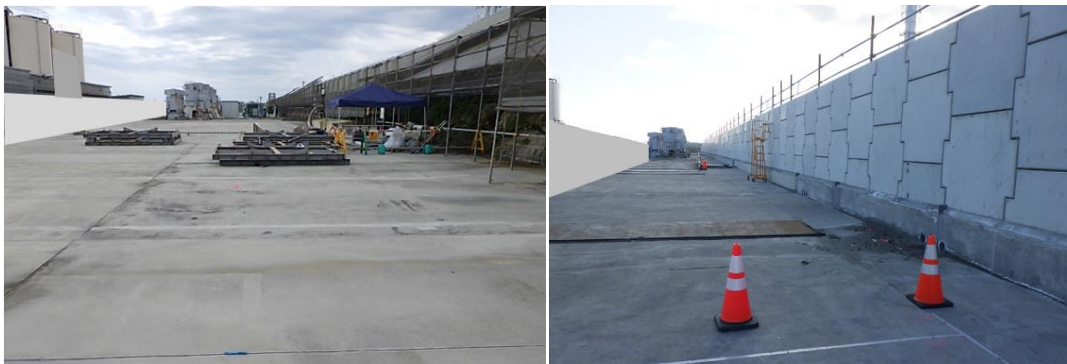
- － 日本海溝津波防潮堤の設置に向け、試験施工が完了したことから、コンクリート壁面材の設置工事を実施中
- － 豪雨リスク早期解消に向け、総延長約800mの新D排水路を新設するため、掘進作業を実施中

日本海溝津波防潮堤設置工事
(左：施工前、右：施工後)

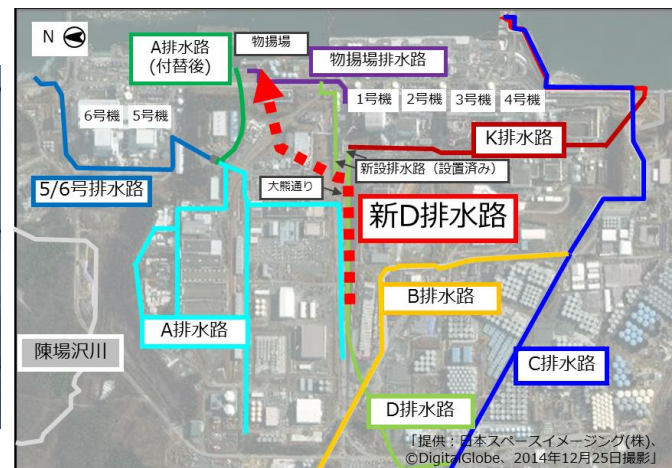
排水路概要図
