1-1 汚染水対策

2022年4月27日

廃炉・汚染水・処理水対策チーム会合

3 使用済燃料プールからの燃料の取り出し作業

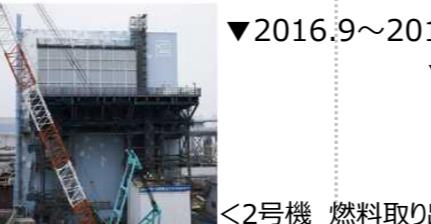
2号機

▼2015.3～2016.11 ヤード整備工事

▼2016.9～2017.4 西側構台設置工事

▼2017.5 西側外壁開口

▼2018.8～2020.12 残置物移動片付け

▼2020.6 使用済み燃料プール内調査実施

▼2021.10 地盤改良工事開始

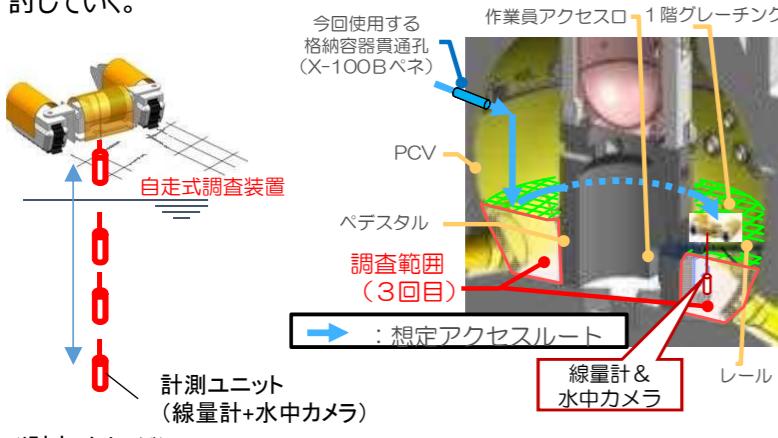
<測定イメージ>

・2017年3月、ペデスタル外地下階へのデブリの広がりを調査するため、自走式調査装置を用いた調査を実施し、PCV底部の状況を初めて撮影。得られた画像データと線量データを元に、PCV内部の状況を継続検討していく。

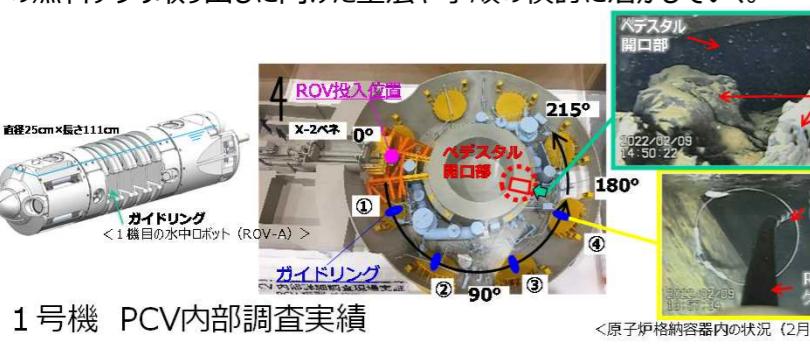
1号機 PCV内部調査実績

・2022年2月に、調査を円滑に進める装置である「ガイドリング」を取り付けたため、1機目の水中ロボット（ROV-A）を投入。ガイドリングの設置が完了し、目的を達成。引き続き、詳細な調査を実施する計画。

今回の調査では、ペデスタル外の堆積物の分布状況を確認するとともに、その性状等についての調査も計画している。それらの結果を踏まえ、今後の燃料デブリ取り出しに向けた工法や手順の検討に活かしていく。

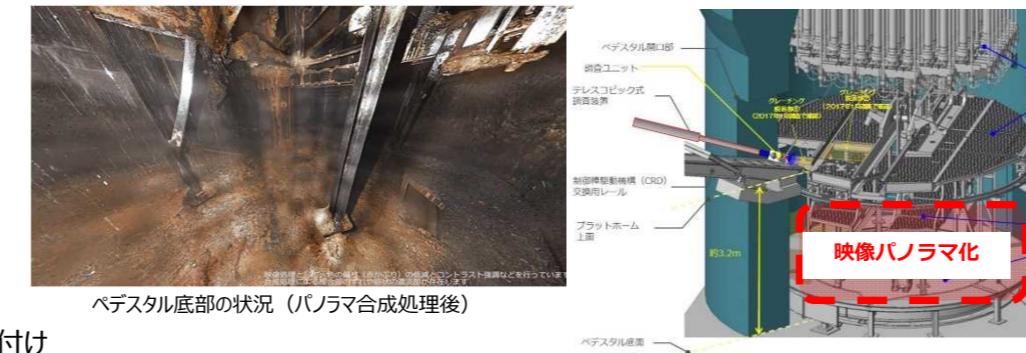
・2019年2月、ペデスタル底部及びプラットホーム上の堆積物への接触調査を実施し、小石状の堆積物を持ちして動かせること、把持できない硬い岩状の堆積物が存在する可能性があることを確認。

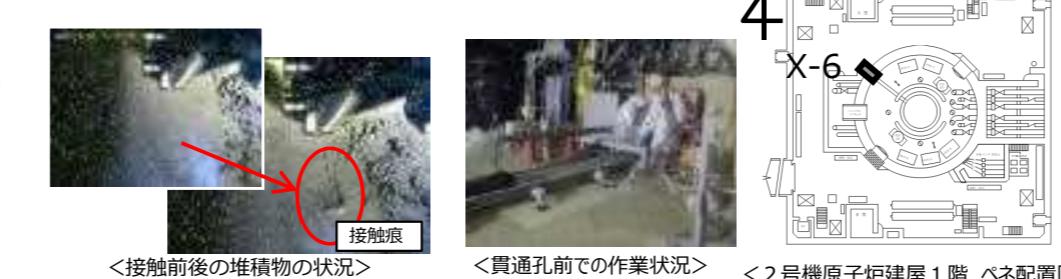
・2020年10月、格納容器内部調査及び試験的取り出し作業の準備段階として、PCV貫通部（X-6ペネ）の堆積物接触調査を実施。調査ユニットを内蔵したガイドパイプをペネ内に挿入した。今回の調査範囲において、接触により貫通孔内の堆積物は形状が変化し、固着していないことを確認。確認結果は、X-6ペネ内堆積物除去のモックアップ試験に活用。

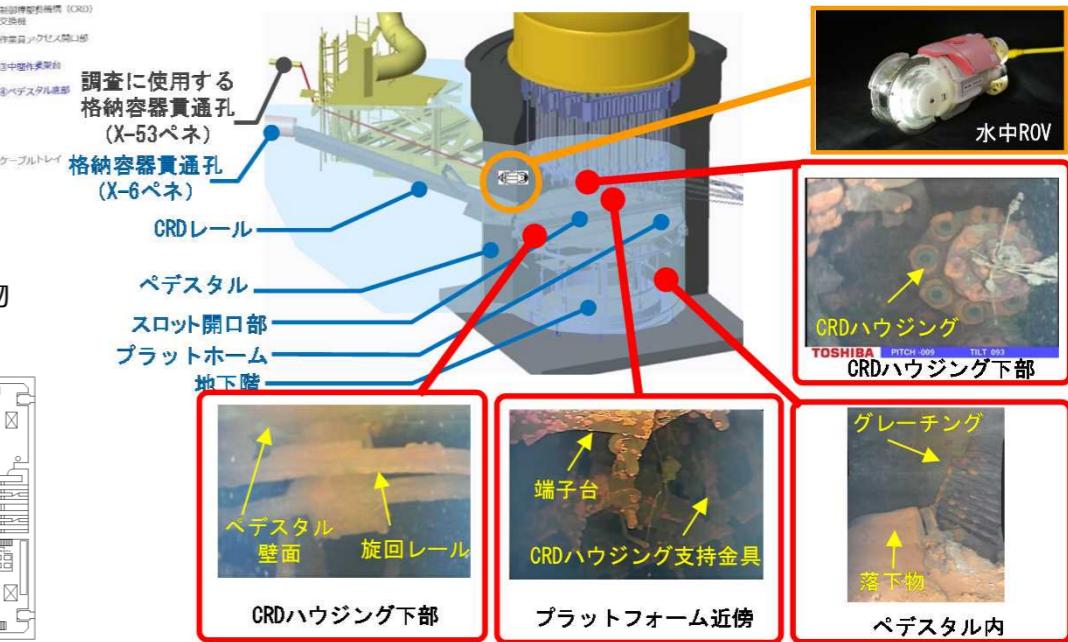
<ペデスタル内部の状況>

・2017年7月に、水中ROV(水中遊泳式遠隔調査装置)を用いて、ペデスタル内の調査を実施。調査で得られた画像データの分析を行い、複数の構造物の損傷や炉内構造物と推定される構造物を確認。

・また、調査で得られた映像による3次元復元を実施。復元により、旋回式のプラットホームがレール上から外れ一部が堆積物に埋まっている状況等、構造物の相対的な位置を視覚的に把握することが出来た。

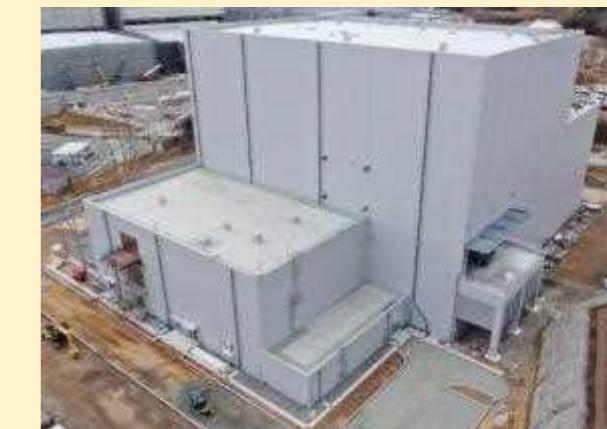
増設雑固体廃棄物焼却設備建屋全景

伐採木及び可燃性ガレキ類（木材、梱包材・紙等）などを焼却するため、増設雑固体廃棄物焼却設備設置工事を実施している。
