# 1-1 汚染水対策

参考資料  
2022年5月26日  
廃炉・汚染水・処理水対策チーム会合  
事務局会議  
1/6

## 2 多核種除去設備等処理水の処分

# 3 使用済燃料プールからの燃料の取り出し作業

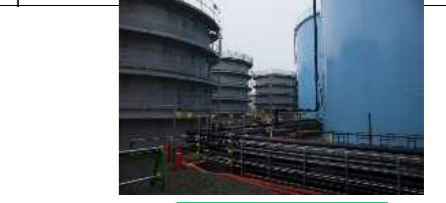
凡例	範囲	開始日
第一段階フェーズ1凍結範囲		2016.3.31
第一段階フェーズ2凍結範囲		2016.6.6
第二段階一部閉合(I)凍結範囲		2016.12.3
第二段階一部閉合(II)凍結範囲		2017.3.3
第三段階凍結範囲		2017.8.22

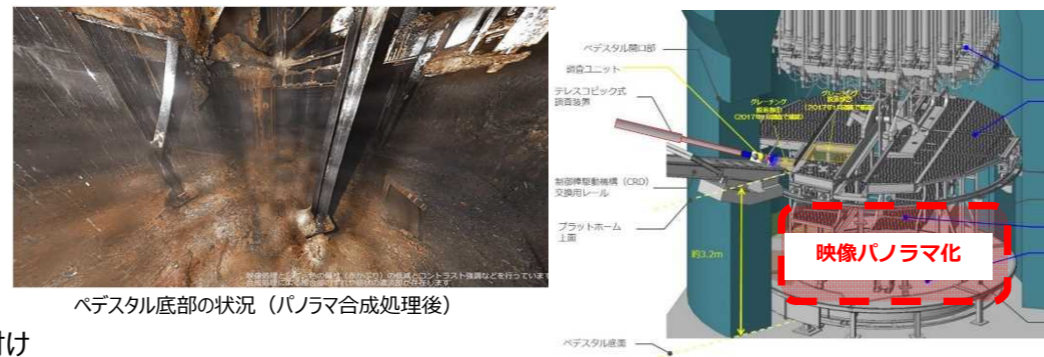
・2017年1月に、格納容器貫通部からカメラを挿入し、ロボットが走行するレールの状況を確認。一連の調査で、ペDESTAL内のグレーチングの脱落や変形、ペDESTAL内に多くの堆積物があることを確認。

・2018年1月、ペDESTAL内プラットフォーム下の調査を実施。取得した画像を分析した結果、燃料デブリを含むと思われる堆積物がペDESTAL底部に堆積している状況を確認。堆積物が周囲より高く堆積している箇所が複数あることから、燃料デブリの落下経路が複数存在していると推定。

・2019年2月、ペDESTAL底部及びプラットフォーム上の堆積物への接触調査を実施し、小石状の堆積物を把持して動かせること、把持できない硬い岩状の堆積物が存在する可能性があることを確認。

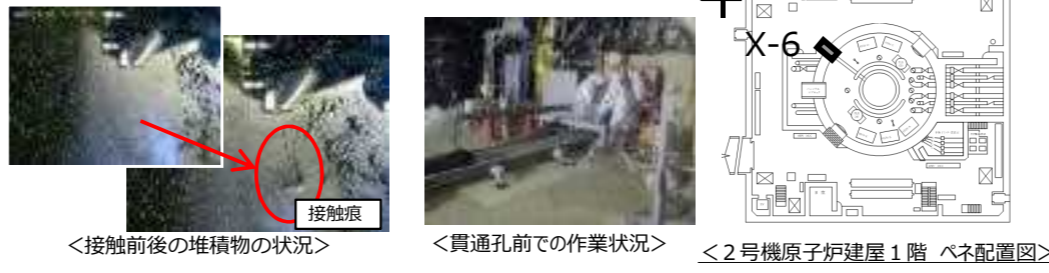
2号機 PCV内部調査実績

・2020年10月、格納容器内部調査及び試験的取り出し作業の準備段階として、PCV貫通部（X-6ペネ）の堆積物接触調査を実施。調査ユニットを内蔵したガイドパイプをペネ内に挿入した。今回の調査範囲において、接触により貫通孔内の堆積物は形状が変化し、固着していないことを確認。確認結果は、X-6ペネ内堆積物除去のモックアップ試験に活用。

PCV内部調査実績	1回目 (2012年1月)	・映像取得 ・雰囲気温度測定
	2回目 (2012年3月)	・水面確認 ・水温測定 ・雰囲気線量測定
	3回目 (2013年2月～2014年6月)	・映像取得 ・滞留水の採取 ・水位測定 ・常設監視計器設置
	4回目 (2017年1月～2月)	・映像取得 ・雰囲気線量測定 ・雰囲気温度測定
	5回目 (2018年1月)	・映像取得 ・雰囲気線量測定 ・雰囲気温度測定
	6回目 (2019年2月)	・映像取得 ・雰囲気線量測定 ・雰囲気温度測定 ・一部堆積物の性状把握
PCVからの漏えい箇所	・トラス室上部漏えい無 ・S/C内側・外側全周漏えい無	
ミュオン測定による燃料デブリ位置評価 圧力容器底部及び炉心下部、炉心外周域に燃料デブリと考えられる高密度の物質が存在していることを確認。燃料デブリの大部分が圧力容器底部に存在していると推定。(2016年3月～7月)

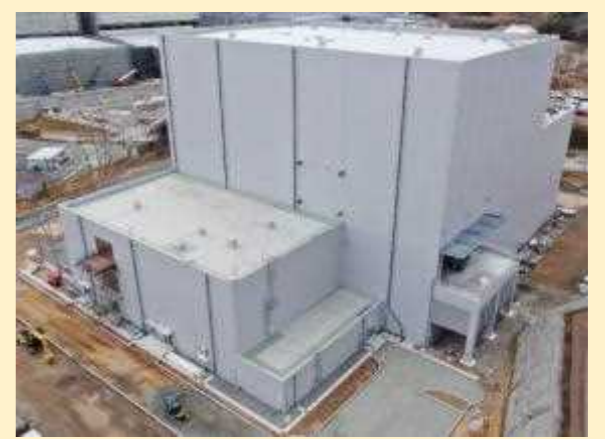
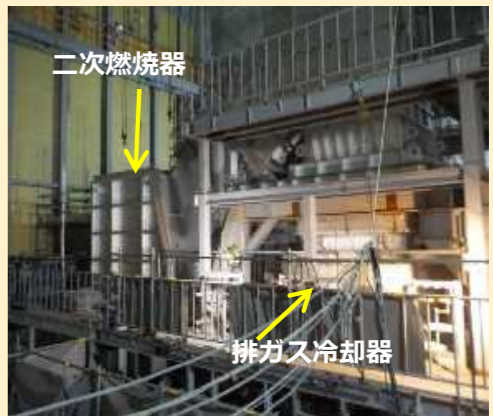
伐採木及び可燃性ガレキ類（木材、梱包材・紙等）などを焼却するため、増設雑固体廃棄物焼却設備設置工事を実施している。

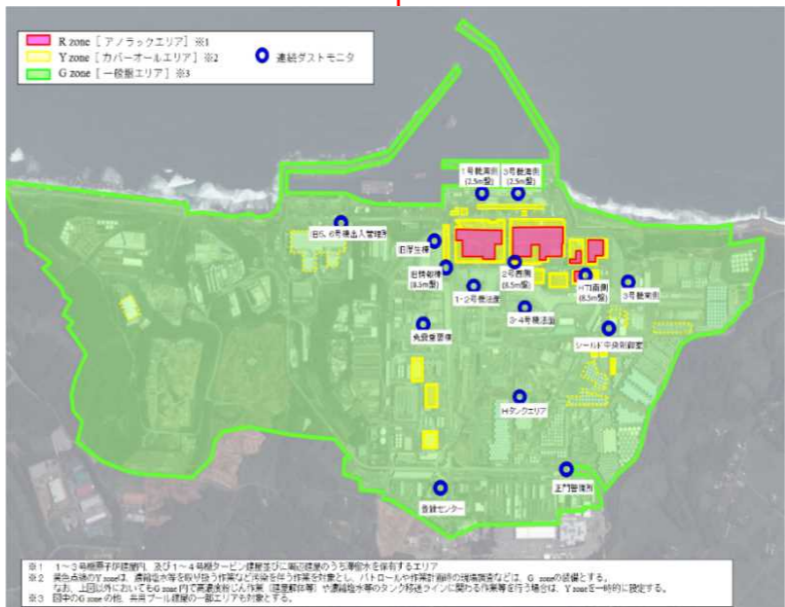
2016年3月、放射線防護装備の適正化福島第一原子力発電所敷地内の環境線量低減対策の進捗を踏まえて、1～4号機建屋周辺等の汚染の高いエリアとそれ以外のエリアを区分し、各区分に応じた防護装備の適正化の運用を限定的に開始。

2018年5月、構内の約96%のエリアで一般作業服と使い捨て防じんマスクなどの軽装備で作業可能。

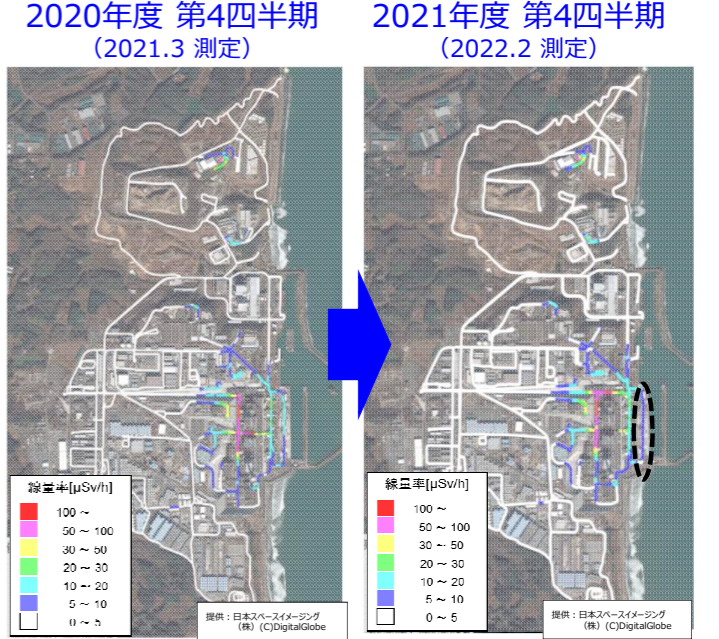
<構内主要道路の走行サーベイ結果>  
年々、線量率は低下傾向となっている。特に図中黒点線で示すタービン建屋東側エリアは、日本海溝津波対策防潮堤設置に関わるフェーシングにより線量率が低下している。
