1-1 汚染水対策

参考資料  
2022年6月30日  
廃炉・汚染水・処理水対策チーム合  
事務局会議  
1/6

## 2 多核種除去設備等処理水の処分

### 3 使用済燃料プールからの燃料の取り出し作業

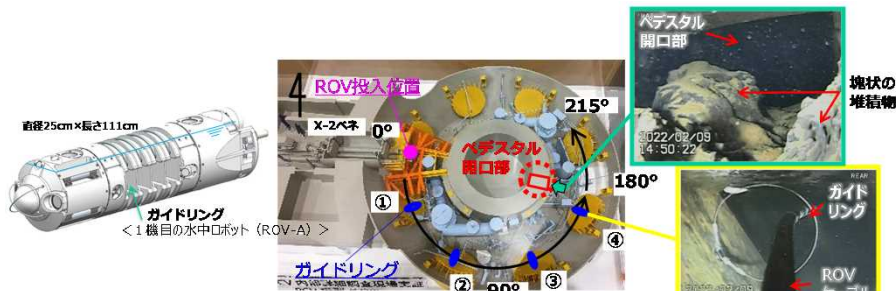
1号機 PCV内部調査実績

・2022年2月に、調査を円滑に進める装置である「ガイドリング」を取付けるため、1機目の水中ロボット（ROV-A）を投入。ガイドリングの設置が完了し、目的を達成。引き続き、詳細な調査を実施する計画。

今回の調査では、ペDESTAL外の堆積物の分布状況を確認するとともに、その性状等についての調査も計画している。それらの結果を踏まえ、今後の燃料デブリ取り出しに向けた工法や手順の検討に活かしていく。

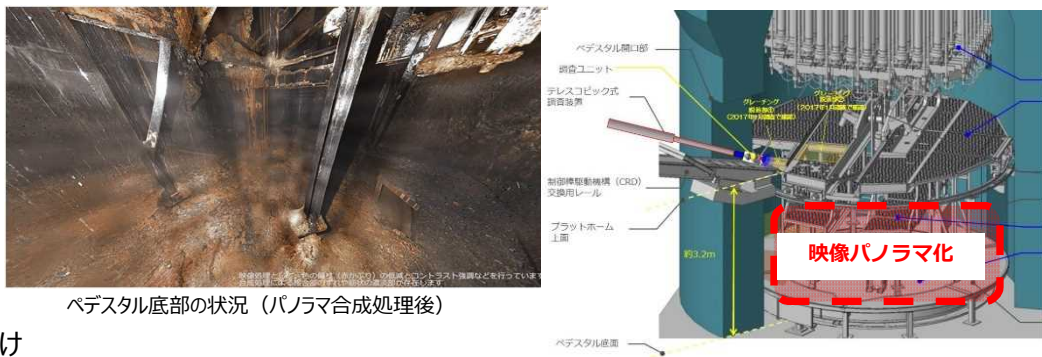
2号機 PCV内部調査実績

・2017年1月に、格納容器貫通部からカメラを挿入し、ロボットが走行するレーンの状況を確認。一連の調査で、ペDESTAL内のグレーチングの脱落や変形、ペDESTAL内に多くの堆積物があることを確認。

・2018年1月、ペDESTAL内プラットフォーム下の調査を実施。取得した画像を分析した結果、燃料デブリを含むと思われる堆積物がペDESTAL底部に堆積している状況を確認。堆積物が周囲より高く堆積している箇所が複数あることから、燃料デブリの落下経路が複数存在していると推定。

・2019年2月、ペDESTAL底部及びプラットフォーム上の堆積物への接触調査を実施し、小石状の堆積物を把持して動かせること、把持できない硬い岩状の堆積物が存在する可能性があることを確認。

・2020年10月、格納容器内部調査及び試験的取り出し作業の準備段階として、PCV貫通部（X-6ペネ）の堆積物接触調査を実施。調査ユニットを内蔵したガイドパイプをペネ内に挿入した。今回の調査範囲において、接触により貫通孔内の堆積物は形状が変化し、固着していないことを確認。確認結果は、X-6ペネ内堆積物除去のモックアップ試験に活用。
