# 雑固体廃棄物焼却設備 3.16地震影響等に対する点検・復旧状況について

2022年6月30日

東京電力ホールディングス株式会社

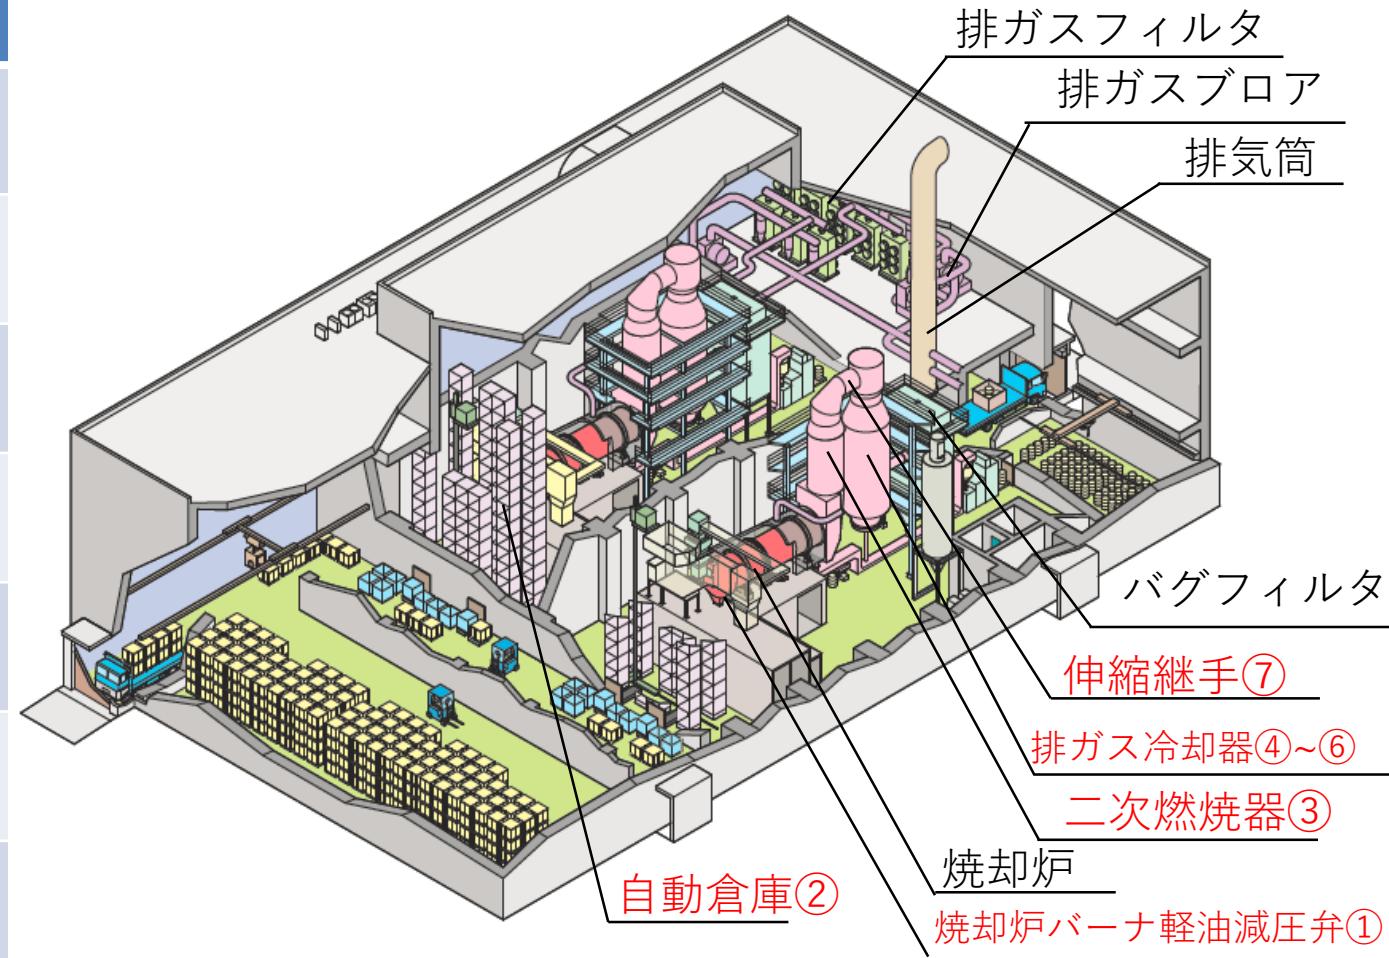
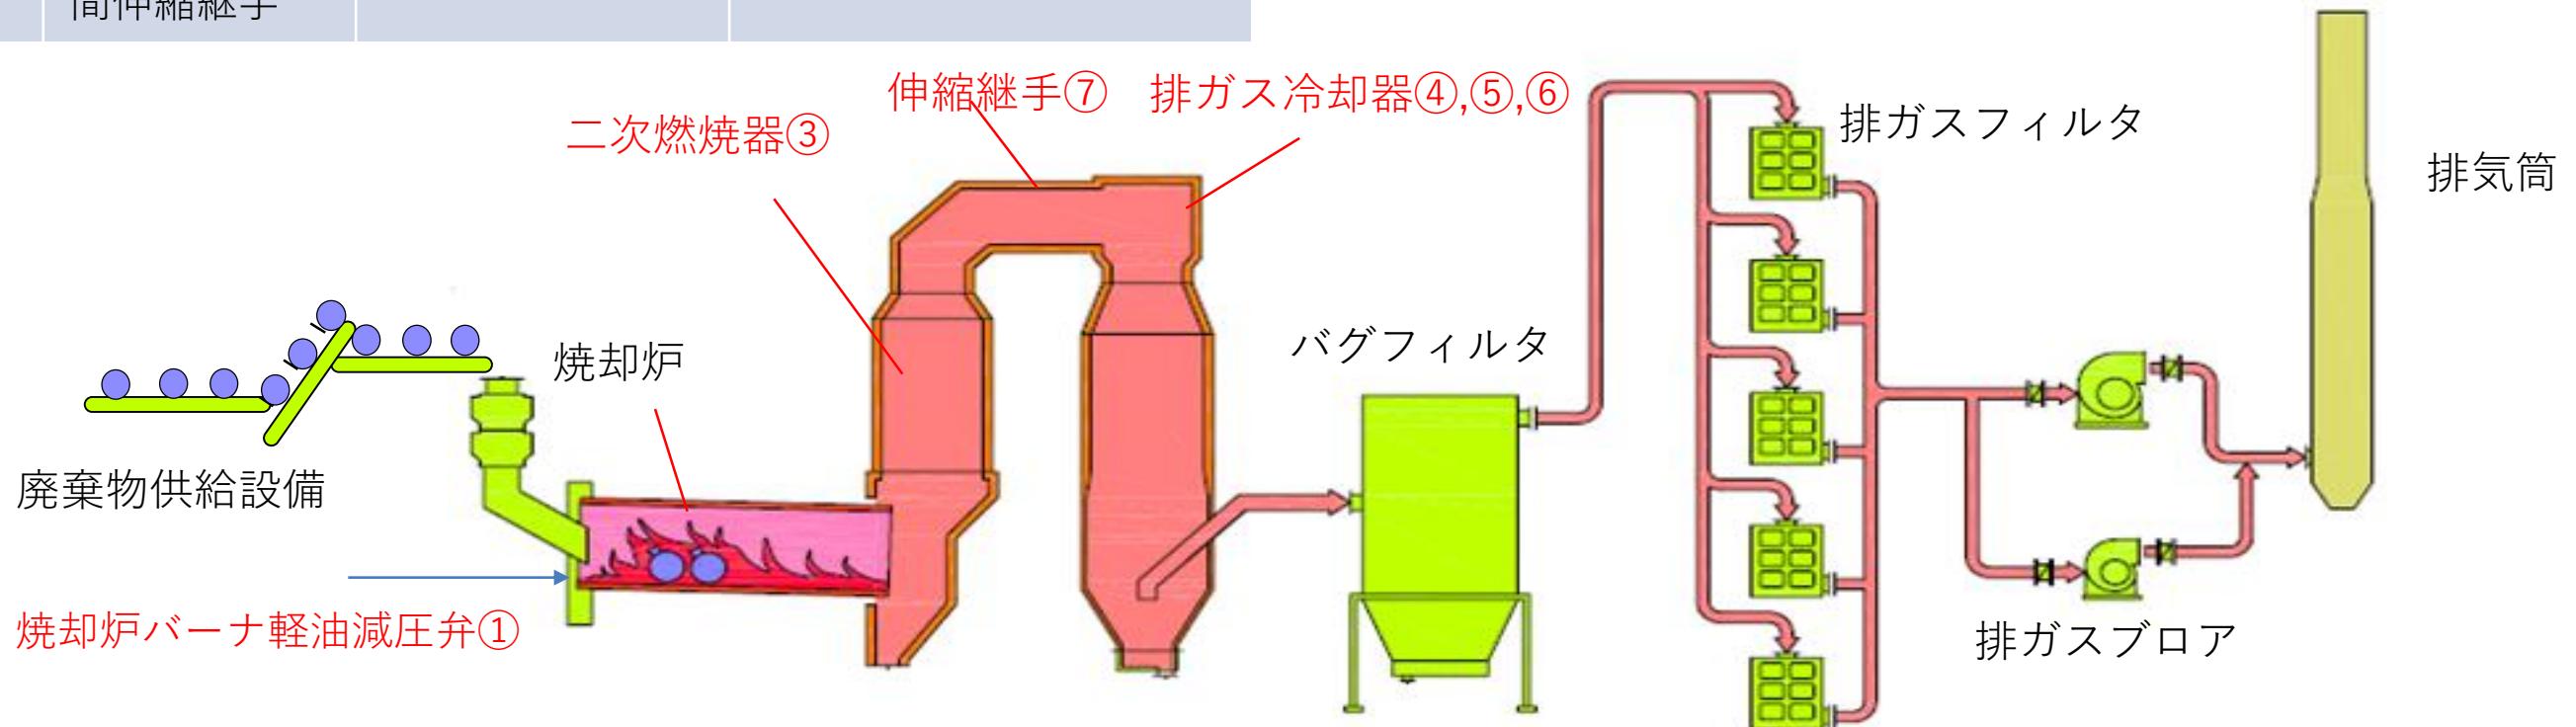
# 不具合箇所

不具合箇所	確認日	状況
① 焼却炉バーナ 軽油減圧弁	A系4/8、 B系4/13	下部プラグから漏えい
② 自動倉庫	3/17	パレットずれ
③ 二次燃焼器	3/25,4/13	点検口耐火レンガ落下・ 位置ずれ
④	A系、B系 4/18	点検口耐火レンガ落下・ 位置ずれ
⑤ 排ガス冷却器	4/7	取付ボルト合マークずれ
⑥	3/29、4/14	解砕機・ダブルダンパ内 にレンガ等落下
⑦ 二次燃焼器～ 排ガス冷却器 間伸縮継手	4/18	伸縮継手中央部の断熱材 の破損

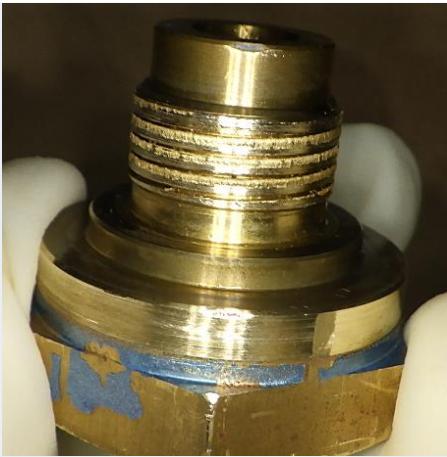
不具合 箇所	状況		対応	復旧状況	現場写真 上：復旧前、下：後
	系統	不具合内容			
① 減圧弁	A	下部プラグ ねじ山欠損	減圧弁交換	交換完了 <u>7月漏えい確認予定</u>

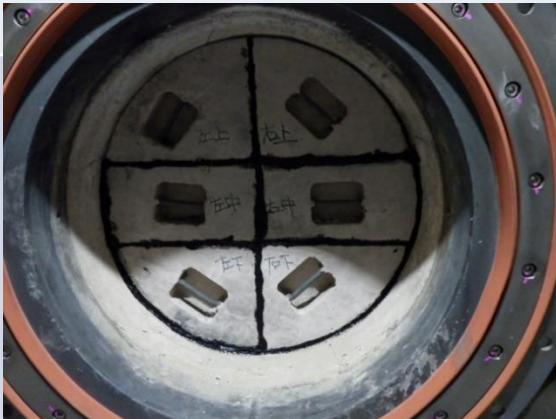
B	パレットずれ	足場設置・ 位置修正	復旧完了	
③ 二次 燃焼器	A	点検口耐火レンガ 落下・割れ、 位置ずれ	耐火レンガの 製作・再設置	<u>耐火レンガ納入済</u> <u>耐火材補修実施中</u> <u>7月下旬までに耐火レン ガ再設置予定</u>

B	点検口耐火レンガ 落下・割れ、 位置ずれ	耐火材の詳細 点検・補修	耐火レンガ再設置・耐火 材補修完了

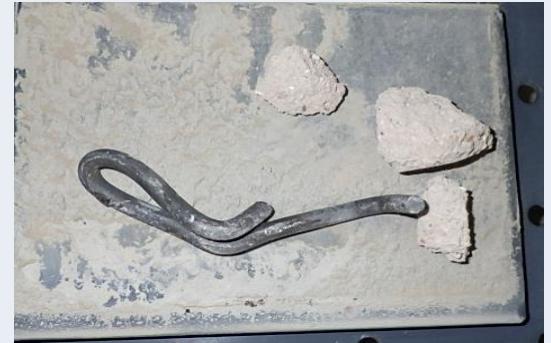
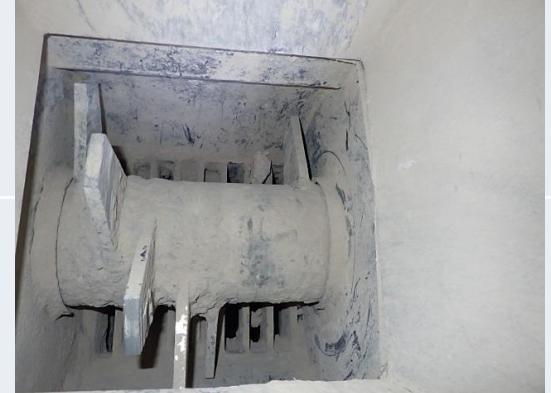
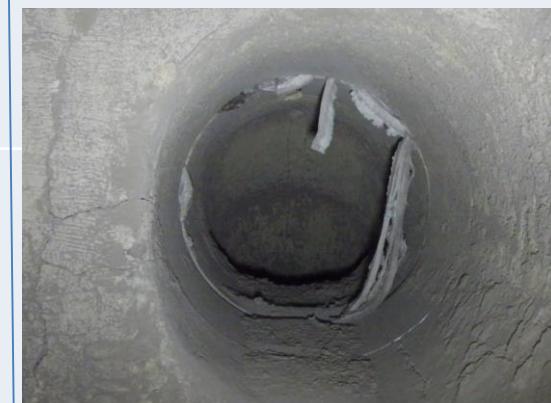
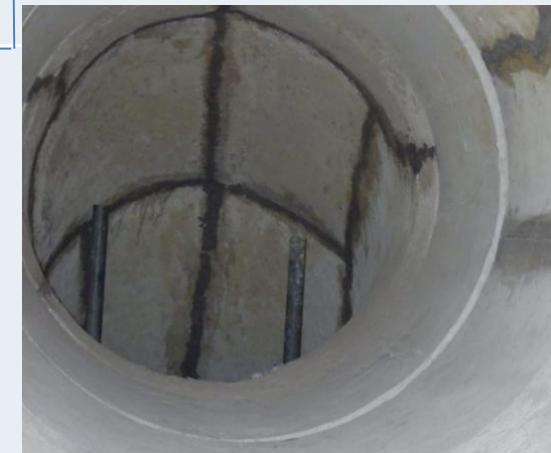
不具合 箇所	状況		対応	復旧状況	現場写真 上：復旧前、下：後
	系統	不具合内容			
④	排ガス冷却器	A	点検口耐火レンガ落下・割れ、位置ずれ	耐火レンガの製作・再設置  耐火材の詳細点検・補修	<p><u>耐火レンガ納入済 耐火材補修実施中</u></p> <p><u>7月下旬までに耐火レンガ再設置予定</u></p>
		B	点検口耐火レンガ落下・割れ、位置ずれ	耐火レンガ再設置・耐火材補修完了	
⑤	排ガス冷却器	A	取付ボルト合マークずれ	ボルトトルク確認	トルク確認・PT異常無
		B	取付ボルト合マークずれ	リブのPT	
⑥	排ガス冷却器	A	解砕機・ダブルダンパ内にレンガ等落下	内部確認・異物除去	動作確認異常無
		B	解砕機・ダブルダンパ内にレンガ等落下		
⑦	伸縮継手	A	伸縮継手中央部の断熱材破損を確認	断熱材交換	<p><u>断熱材交換、スモークテスト、足場解体：7月下旬</u></p>
		B	伸縮継手中央部の断熱材破損を確認	寸法測定、スモークテスト等

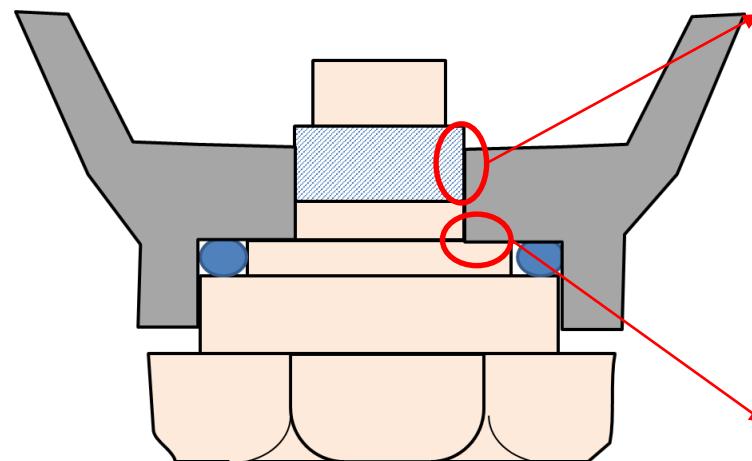
下部プラグ(橙)と  
弁本体(灰)の模式図

- 下記調査結果より、プラグが過大な力で締めこまれたことが原因と推定。
  - ねじ山欠損部の破面SEM観察の結果、縦方向に伸長したディンプルが確認された。過大な応力によりねじ山が塑性変形し、せん断破壊が生じたことを示す
  - ガイドプラグと弁本体のOリング装着面に、相対する擦れ跡を確認
- メーカーへの製造・試験記録の確認や、焼却設備運転開始後の運転管理記録からは、プラグを増し締めした記録は確認されなかった。
