# 建屋周辺の地下水位、汚染水発生状況

2022年7月28日

東京電力ホールディングス株式会社

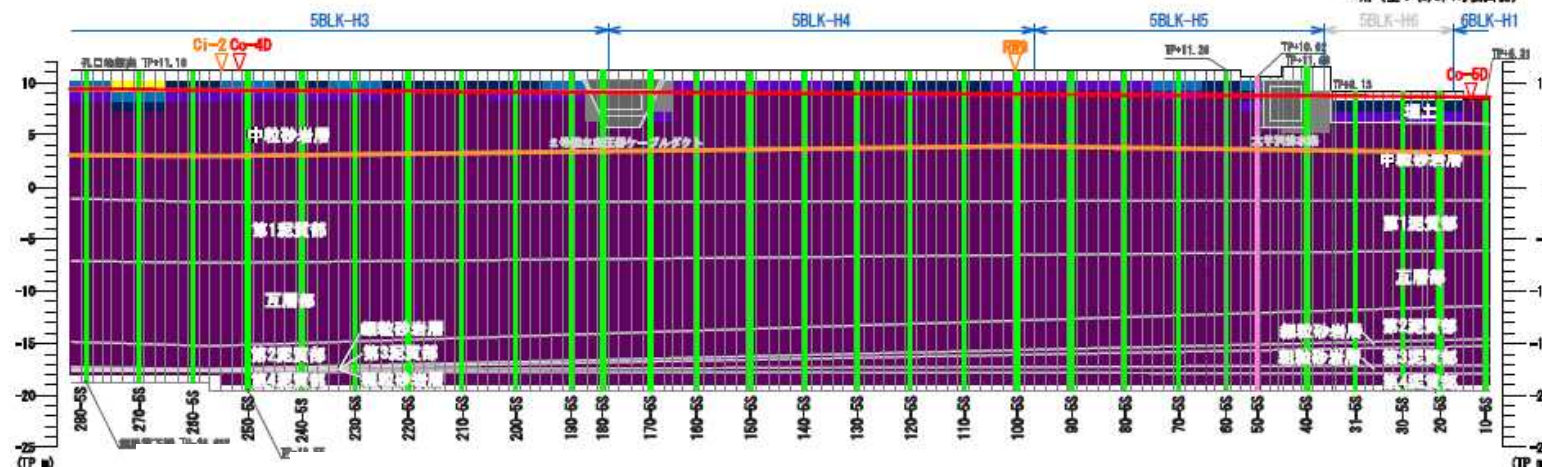
# 【参考】 1-2 地中温度分布図（1・2号機西側）

(2) 1, 2号機山側（西側から望む）

（温度は7/19 7:00時点のデータ）

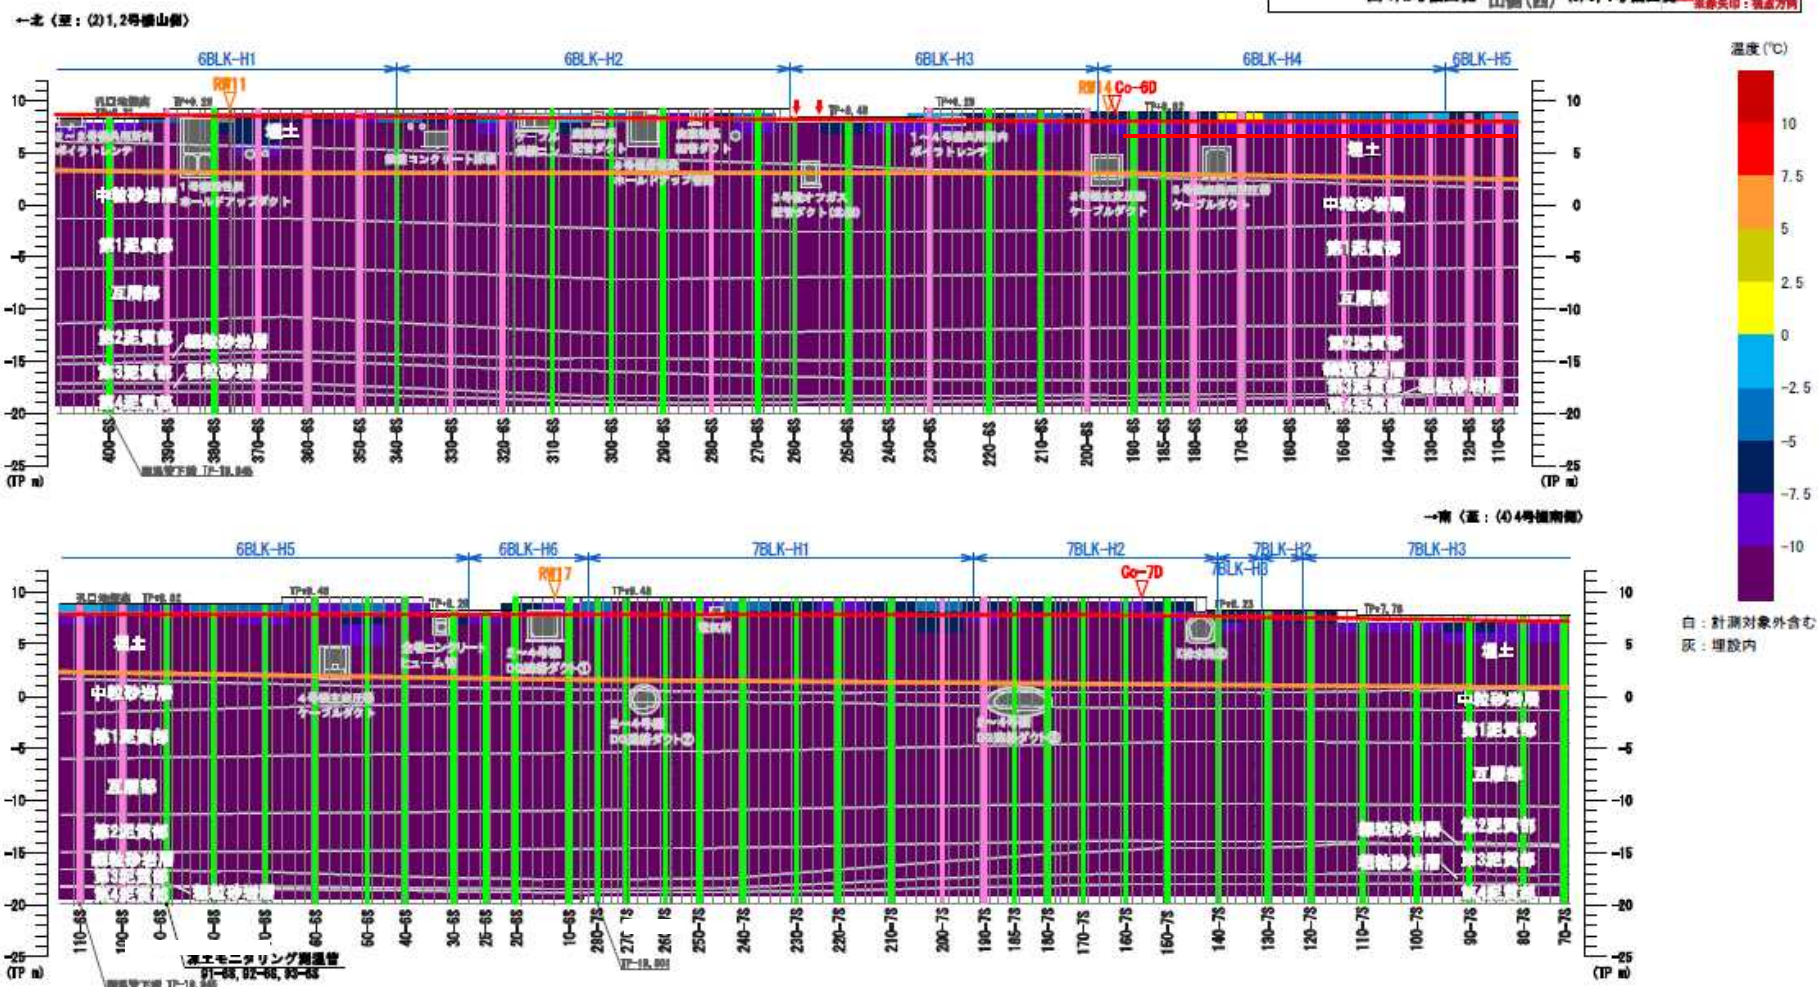
# 【参考】 1-3 地中温度分布図（3・4号機西側）

(3) 3, 4号機山側（西側から望む）

（温度は7/19 7:00時点のデータ）

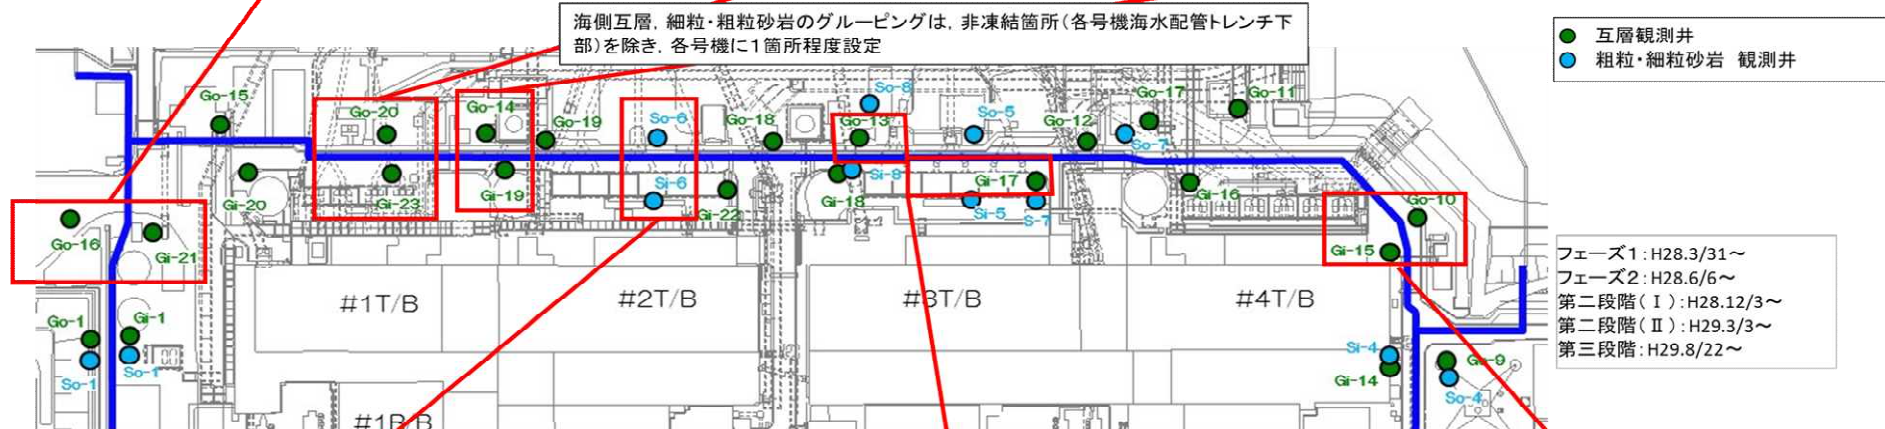
# 【参考】 2-4 地下水位・水頭状況（互層、細粒・粗粒砂岩層水頭 海側）

データ ; ~2022/7/18
