1号機 PCV内部調査の状況について

2022年7月28日

技術研究組合 国際廃炉研究開発機構
東京電力ホールディングス株式会社

1. PCV内部調査の概要

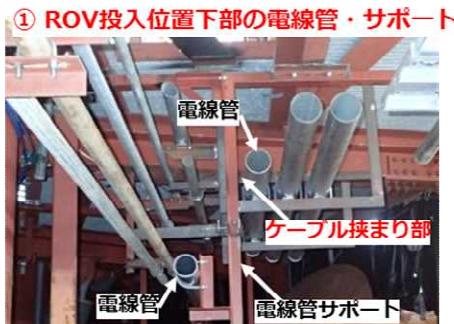
- モックアップ設備を改良（前半調査により得られた情報から模擬する干渉物を追加）し、後半調査時における装置が干渉するリスク低減や遊泳操作における手順の改良を図る
- 模擬する干渉物の代表例としては、これまでに経験した事象を基に、ROV-A2のケーブルが掛かり浸水に至った⑤のサポートや、ROV-Cケーブルが挟まれた①の電線管・電線管サポート等が挙げられる

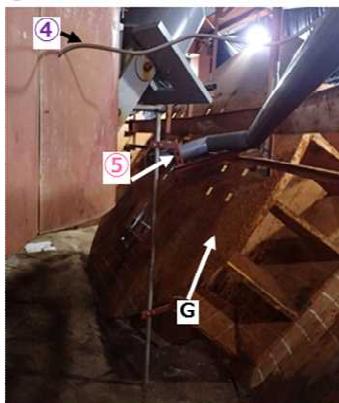
④ 水面近傍の電線管
⑤ ジェットデフレクタG付近のL型サポート

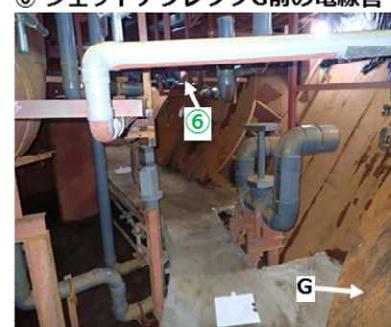
⑥ ジェットデフレクタG前の電線管

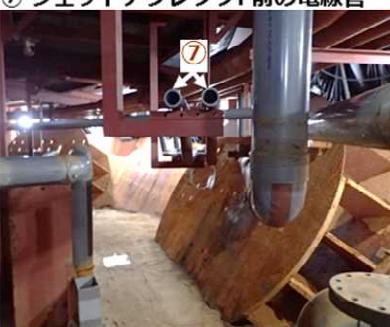
⑦ ジェットデフレクタF前の電線管

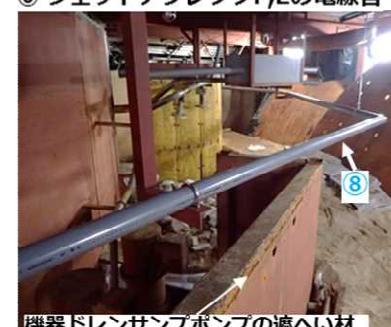
⑧ ジェットデフレクタF,Eの電線管

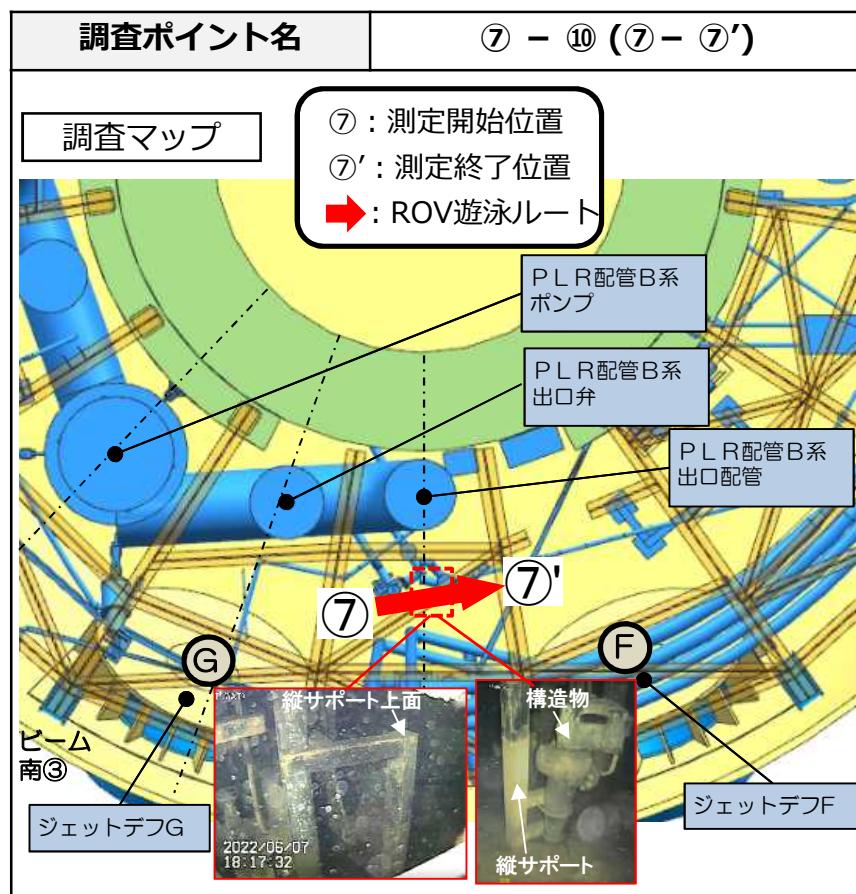
<ジェットデフレクター (G), (F) 付近／⑦ - ⑩ (⑦ - ⑦')の評価結果>

- 水面から堆積物（粉状・泥状および板状・塊状の堆積物含む）までの距離は約1.4～1.7mと評価
- 測定時におけるPCV水深が約2.0mであったことを踏まえると、堆積物の厚さは約0.3～0.6mと評価
- 堆積物の厚さは、調査ポイント⑦から⑦'に向かって増加傾向
- 計測結果に突出した値が確認されたが、カメラ映像から縦サポート、構造物と判明

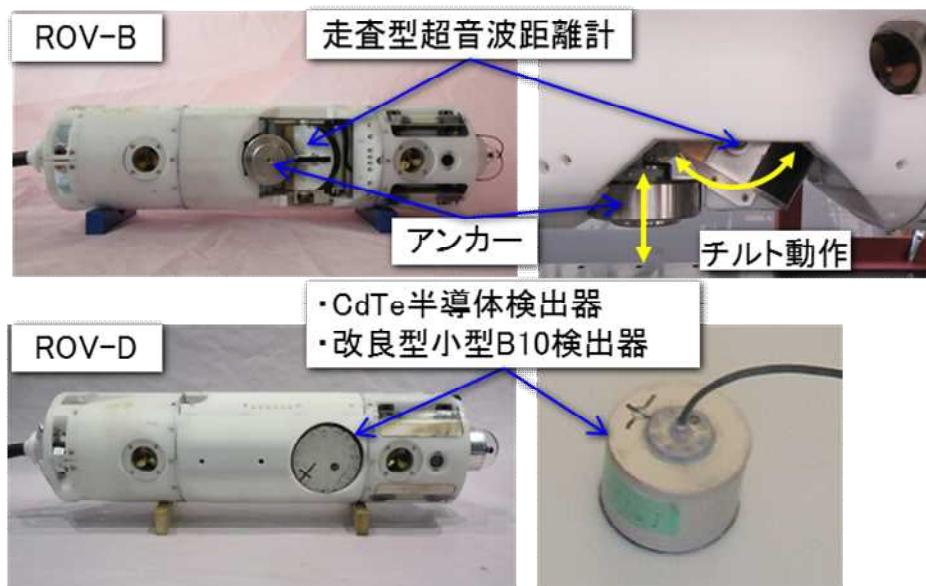
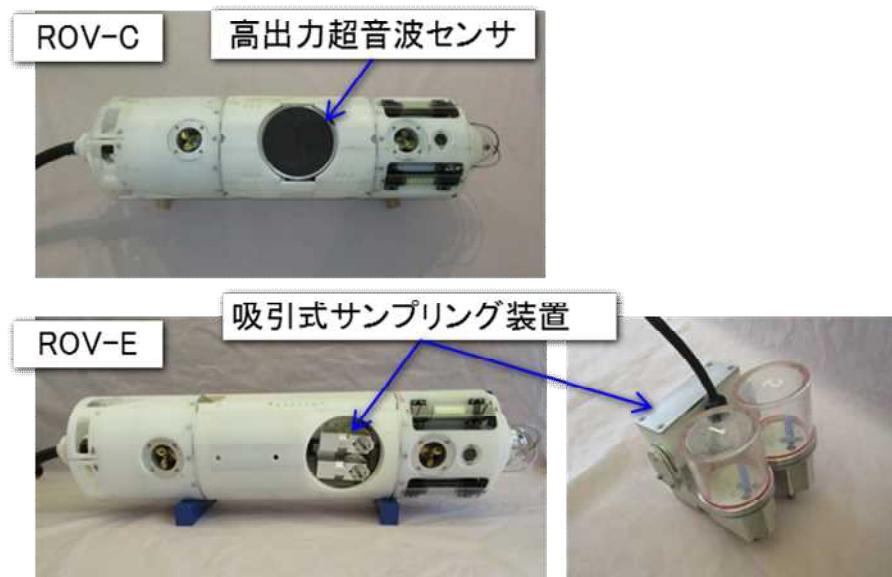
(参考) 調査装置詳細 ROV-B~E_各調査用

調査装置	計測器	実施内容
ROV-B 堆積物3Dマッピング	・走査型超音波距離計 ・水温計	走査型超音波距離計を用いて堆積物の高さ分布を確認する
ROV-C 堆積物厚さ測定	・高出力超音波センサ ・水温計	高出力超音波センサを用いて堆積物の厚さとその下の物体の状況を計測し、デブリの高さ、分布状況を推定する
ROV-D 堆積物デブリ検知	・CdTe半導体検出器 ・改良型小型B10検出器	デブリ検知センサを堆積物表面に投下し、核種分析と中性子束測定により、デブリ含有状況を確認する
ROV-E 堆積物サンプリング	・吸引式サンプリング装置	堆積物サンプリング装置を堆積物表面に投下し、堆積物表面のサンプリングを行う

員数：各2台ずつ 航続可能時間：約80時間/台 調査のために細かく動くため、柔らかいポリ塩化ビニル製のケーブル(ROV-B : φ33mm, ROV-C : φ30mm, ROV-D : φ30mm, ROV-E : φ30mm)を採用
